船舶事故調査報告書

事故種類	乗組員死亡
発生日時	不明（令和元年11月27日 08時10分ごろ船長の家族が船長から素潜り漁に行く旨を聞いて自宅を出た以降の出港時刻～22時33分ごろの間）
発生場所	不明（沖縄県金武町金武岬周辺）
事故の概要	漁船つばさ丸は、素潜り漁の準備作業中、船長が落水して溺死した。
事故調査の経過	令和元年12月2日、本事故の調査を担当する主管調査官（那覇事務所）ほか1人の地方事故調査官を指名した。 原因関係者からの意見聴取は、本人が本事故で死亡したため、行わなかった。
事実情報 船種船名、総トン数 船舶番号、船舶所有者等 L×B×D、船質 機関、出力、進水等	漁船 つばさ丸、0.7トン ON3-590050（漁船登録番号）、個人所有 5.58m（Lr）×1.65m×0.70m、FRP ガソリン機関（船外機）、36.80kW、昭和53年10月30日 第296-24736号（船舶検査済票の番号）
乗組員等に関する情報	船長 男性 62歳 二級小型船舶操縦士・特殊小型船舶操縦士・特定 免許登録日 昭和57年8月17日 免許証交付日 平成28年12月16日 （令和2年10月18日まで有効）
死傷者等	死亡 1人（船長）
損傷	なし
気象・海象	気象：天気 曇り、風向 北北西、風力 3、視界 良好 海象：海上 平穏、潮汐 下げ潮の末期
事故の経過	本船は、令和元年11月27日08時10分ごろ船長の家族が船長から素潜り漁に行く旨を聞いて自宅を出た後、船長が1人で乗り組み、素潜り漁の目的で、沖縄県金武町所在の宿泊体験施設（以下「宿泊施設」という。）東側にある船溜まりを出港した。 船長の家族は、20時44分ごろ、ふだん帰宅する時間帯に船長が帰宅していなかったため、118番通報を行った。 本船は、22時33分ごろ、金武岬北方1,600m付近の海上に

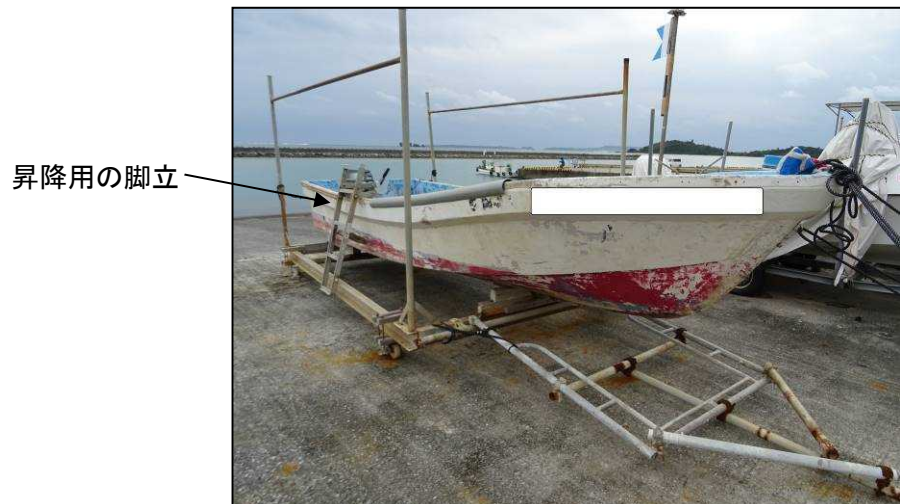
写真1 本船

<p>において、無人の状態では漂流しているところを海上保安庁の航空機により発見され、翌日、陸揚げされた。</p> <p>船長は、28日13時52分ごろ、沖縄県うるま市宮城島西岸において、うつ伏せの状態では漂流しているところを海上保安庁の航空機により発見された。</p> <p>船長は、医師により溺死と検案された。</p> <p>(付図1 事故発生経過概略図、写真1 本船 参照)</p>
<p>その他の事項</p>	<p>(1) 船長の行動等</p> <p>船長は、15～16年前から素潜り漁を始め、漁業協同組合には所属しておらず、1人で行っていた。</p> <p>船長は、ふだん、素潜り漁を行う際、12時00分ごろに宿泊施設東側にある船溜まりを出港していたが、本事故当日、船長が出港するところを目撃している者がおらず、船長の家族も出港する時刻を聞いていなかった。</p> <p>船長は、ふだん、素潜り漁に2時間程度従事した後、船内で漁獲物を整理するなどしてから帰港しており、自宅を出てから遅くとも4時間以内には帰宅していた。</p> <p>(2) 本事故当日の状況</p> <p>船長は、腰痛や喘息等の持病があったものの、海上が平穏で体調に問題がない時に出漁しており、本事故当日、体調の不良を訴えていなかった。</p> <p>船長の家族は、11月27日16時00分ごろ、宿泊施設東側にある船溜まり付近で、船長が運転していた自家用車がトレーラーを繋いだままの状態であったことを確認したが、本船は帰港しておらず、18時00分ごろ船長が帰宅していないことを知り、19時30分ごろ船長の携帯電話に連絡したが応答がなく、19時40分ごろ、船長が帰宅した様子がなかったため、船長に異変があったのではないかと考えた。</p> <p>(3) 本事故後の船長及び本船の状況</p> <p>船長は、素潜り漁を行う際、ウェットスーツを着用し、顔にはゴーグル及びシュノーケル、腰にはおもり、手には軍手、足にはフィンをそれぞれ装着し、槍を持って素潜り漁を行っており、本事故後に発見された際、ウェットスーツ、おもり、軍手及びフィンを身に付けていた。</p> <p>また、船内には、ゴーグル、シュノーケル、槍及び携帯電話が残されていた。</p> <p>船長の家族は、本船が陸揚げされた際、本船の損傷等について、他船との衝突や乗揚げ等による損傷がないこと、船内に損傷や血痕の付着がないこと、本船の右舷中央部舷縁に昇降用の脚立が掛けられたままの状態を確認していた。</p>
