船舶事故調査報告書

令和2年6月3日

運輸安全委員会（海事専門部会）議決

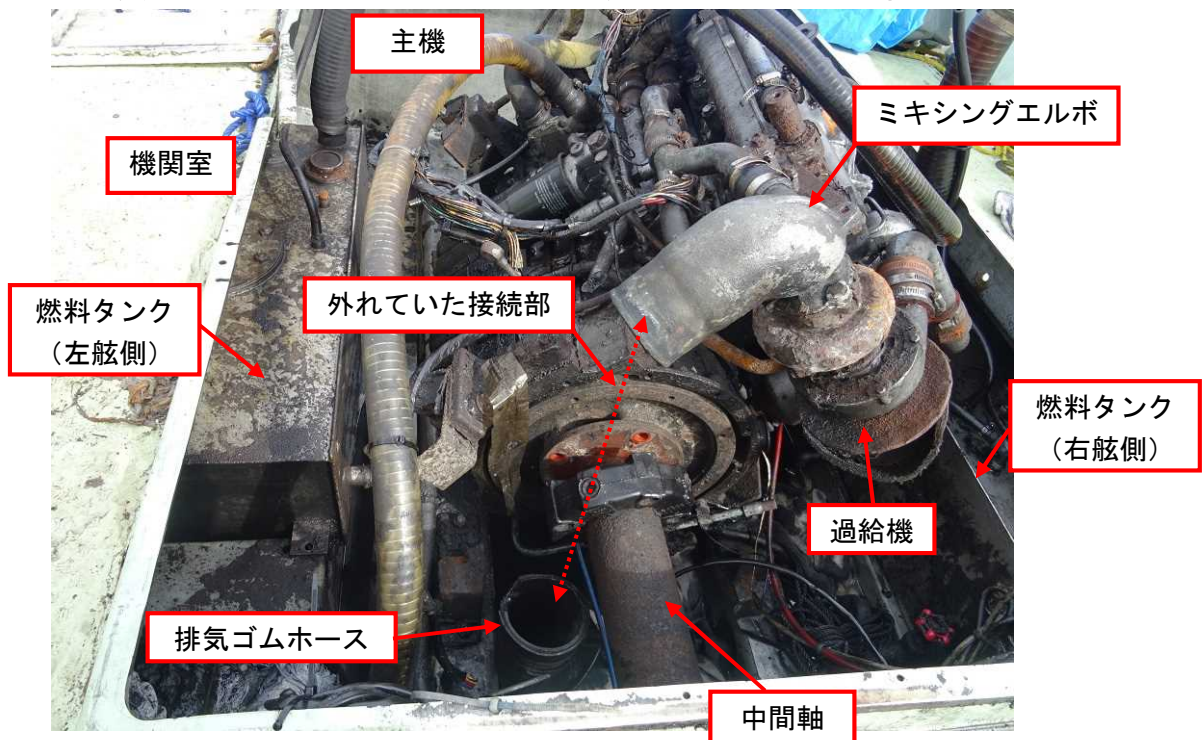
写真1 ミキシングエルボの出口と排気ゴムホースとの接続部

<p>ポンプが停止した後においても、船底弁からミキシングエルボまでの冷却海水配管内が海水で満たされているので、サイフォンの原理*2により海水が流れ続ける状態であった。</p> <p>排出口は、逆止弁が設置されておらず、喫水が上昇して海面下になった場合、海水が流入するようになっていた。</p> <p>本船は、陸揚げ後、機関室外板に破口等はなく、ミキシングエルボの出口と排気ゴムホースの接続部が外れていたことが認められたが、‘ミキシングエルボの出口と排気ゴムホースとの接続部のステンレス製のホースバンド’（以下「本件ホースバンド」という。）は破断せず残っており、また、冷却海水配管のその他の接続部は、ホースバンドで締め付けられており外れていなかった。</p> <p>本船の主機は、平成28年に換装されており、その際、ミキシングエルボの出口と排気ゴムホースの接続を取り外す目的で、本件ホースバンドが一度緩められた後、再度締め付けられていた。</p> <p>船長は、本事故当時、排出口から冷却海水の船外への排出状況を確認していなかった。</p> <p>(写真1 ミキシングエルボの出口と排気ゴムホースとの接続部、写真2 本件ホースバンド、写真3 排出口 参照)</p>
<p>分析</p> <p>乗組員等の関与 船体・機関等の関与 気象・海象等の関与 判明した事項の解析</p>	<p>あり</p> <p>あり</p> <p>なし</p> <p>本船は、鳩間島南東方沖において錨泊中、主機のミキシングエルボの出口と排気ゴムホースの接続部において、本件ホースバンドが緩んで排気ゴムホースが外れたことから、サイフォンの原理により海水が機関室に流れ込み続け、船尾が沈み、さらにミキシングエルボの出口から機関室に流入して浸水したものと考えられる。</p> <p>本船は、主機を始動して機付きの海水ポンプが作動することで機関室に流入する海水が増加して機関室内に急速に溜まったことから、主機が水没し、停止したものと考えられる。</p> <p>本船は、本件ホースバンドが緩んで排気ゴムホースが外れたことから、喫水が上昇することで排出口が海面下になって海水が流入し、排気ゴムホースを経て機関室に逆流して流入する海水がさらに増加し、浮力を失って水没したものと考えられる。</p>

<p>原因</p>	<p>本事故は、本船が、鳩間島南東方沖において操業中、主機のミキシングエルボの出口と排気ゴムホースの接続部において、本件ホースバンドが緩んで排気ゴムホースがミキシングエルボの出口から外れたため、サイフォンの原理により海水が機関室に流れ込み続け、船尾が沈</p>

<p>み、さらにミキシングエルボの出口から機関室に海水が流入して浸水したものと考えられる。</p>
<p>再発防止策</p>	<p>今後の同種事故等の再発防止及び被害の軽減に役立つ事項として、次のことが考えられる。</p> <ul style="list-style-type: none"> ・ホースバンドは、主機の振動等により緩むおそれがあるので、定期的に点検を行い、必要に応じて増し締めを実施すること。 ・出航前に、機関室の点検を実施すること。 ・主機運転時、排出口から冷却海水の船外への排出状況を確認すること。 ・主機を停止した際、船底弁を閉鎖することが望ましい。 ・機関室にビルジ高位警報装置の設置が望ましい。
