## 船舶事故調査報告書

事故種類	乗揚
発生日時	令和2年1月7日 00時10分ごろ
発生場所	沖縄県渡嘉敷村クエフ島南方沖 クエフ島南方灯標から真方位110°600m付近 （概位 北緯26°14.7′ 東経127°33.5′）
事故の概要	漁船倫陽丸は、北東進中、干出浜に乗り揚げた。 倫陽丸は、船底外板の擦過傷等を生じた。
事故調査の経過	令和2年1月21日、本事故の調査を担当する主管調査官（那覇事務所）ほか1人の地方事故調査官を指名した。 原因関係者から意見聴取を行った。
事実情報 船種船名、総トン数 船舶番号、船舶所有者等 L×B×D、船質 機関、出力、進水等	漁船 倫陽丸、4.81トン ON3-34588（漁船登録番号）、個人所有 10.50m（Lr）×2.33m×0.87m、FRP ディーゼル機関、132.39kW、昭和54年3月8日 第294-7724号（船舶検査済票の番号）
乗組員等に関する情報	船長 男性 79歳 一級小型船舶操縦士・特殊小型船舶操縦士・特定 免許登録日 昭和51年1月16日 免許証交付日 平成29年3月23日 （令和4年6月29日まで有効）
死傷者等	なし
損傷	船底外板に擦過傷、推進器翼に曲損、操舵室が全壊（全損）
気象・海象	気象：天気 曇り、風向 南東、風速 約10m/s、視界 良好 海象：波向 南東、波高 約1.5～2.0m、潮汐 上げ潮の初期 月齢：11.4
事故の経過	本船は、船長が1人で乗り組み、同乗者1人を乗せ、外国漁船操業等の監視業務の目的で、令和2年1月6日10時00分ごろ沖縄県那覇市那覇港新港ふ頭地区を出港し、南西進して15時30分ごろ沖縄県慶良間諸島南西方沖に到着した。 船長は、外国漁船操業等の監視業務の合間に一本釣り漁を行うこととしたが、付近に漂泊していた僚船の船長から、釣果がないので南西方に移動することを聞き、本船も僚船と同様に移動することとした。

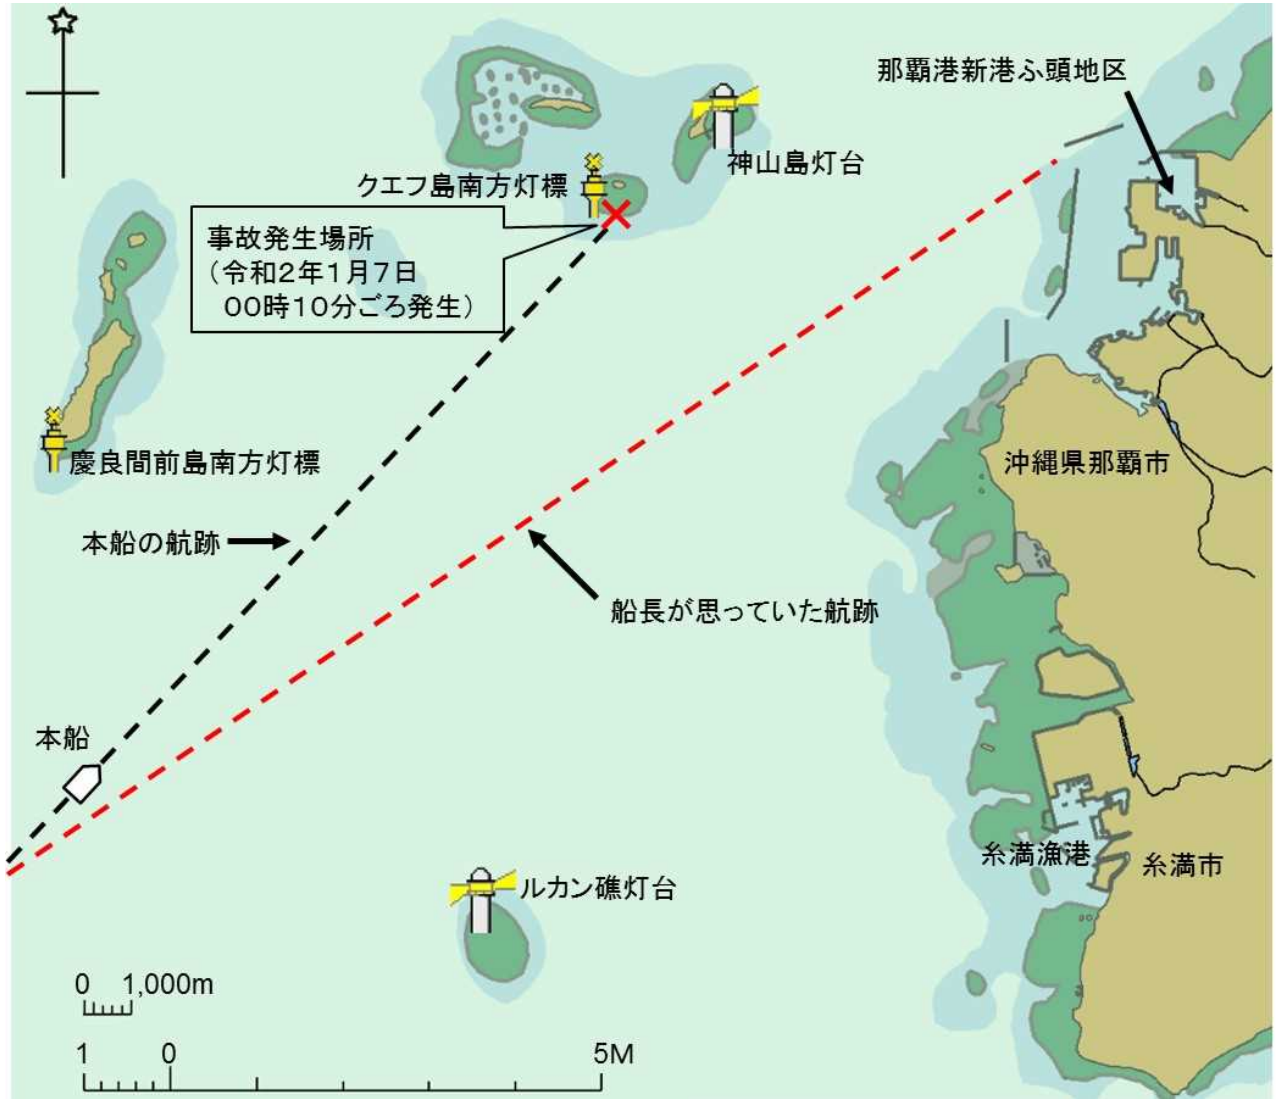
付図1 事故発生経過概略図

<p>本船は、僚船の後方約3海里（M）を手動操舵で南西進していたところ、16時30分ごろ突然操舵室にあるGPSプロッター（以下「GPS」という。）、レーダー及び自動操舵装置の電源が喪失した。</p> <p>船長は、機関室にある航海計器用のバッテリーを確認し、外見からは異常がないように見えたが、航海計器の電源が喪失した原因が分からず、操舵室左舷側にある配電盤のGPSの配線を接続し直してみたものの、電源を復旧させることができなかった。</p> <p>本船は、僚船の後方を南西進中、17時30分ごろGPSの電源が復旧したので、船長がGPSを見たところ、画面が白くなった状態で緯度経度や島などの地形が表示されておらず、画面中央に、北東から南西への白線のみが映っていた。</p> <p>船長は、GPS画面の白線が那覇港から航行してきた本船の航跡と思い、白線をたどって北東進すれば帰港できると判断し、18時00分ごろ手動操舵で帰港することとした。</p> <p>本船は、自動操舵装置の電源が復旧したので、自動操舵に切り替え、那覇港に向けて北東進し、船長が、GPS画面に映っている白線から外れたら、針路を白線上に戻しながら操船し、那覇港南西方沖のルカン礁灯台及び同港東方沖の慶良間前島南方灯標の間を通過した後、那覇港東方沖において、翌7日00時10分ごろ船底に衝撃を受けた。</p> <p>本船は、船長が浅瀬に乗り揚げたことを海上保安庁に通報した後、来援した海上保安庁の巡視艇によって発見された。</p> <p>船長は、本船がクエフ島南方沖の干出浜（さんご礁）に乗り揚げたことを知った後、投錨して本船の船固めを行い、同乗者と共に03時25分ごろ海上保安庁のヘリコプターにより吊上げ救助された。</p> <p>本船は、16日に引き出しされるまでに転覆した状態となり、沖縄県糸満市糸満漁港にえい航されて陸揚げされた後、解体された。</p> <p>（付図1 事故発生経過概略図 参照）</p>
その他の事項	<p>本船の喫水は、船首約0.6m、船尾約1.0mであった。</p> <p>本船は、機関室にバッテリー（24V）が4個設置されており、主機付近の2個が主機用で、船尾部の2個が航海計器（GPS、レーダー、魚群探知機、自動操舵装置）等用であった。なお、本事故当時、魚群探知機の電源は入れていなかった。</p> <p>本船は、本事故の約1年半前にバッテリーを新替えしており、これまで航行中に航海計器の電源が喪失することはなかった。</p> <p>船長は、那覇港に向けて帰港していた際、灯台の灯火を認めていたものの、夜間で距離感が分からず、また、現在位置も分からなかったため、クエフ島南方沖の干出浜に向かう針路となっていることに気付いていなかった。</p> <p>GPSプロッター製造会社の担当者によれば、航海計器の電源の喪</p>
