# 船舶事故調査報告書

令和2年6月3日

運輸安全委員会（海事専門部会）議決

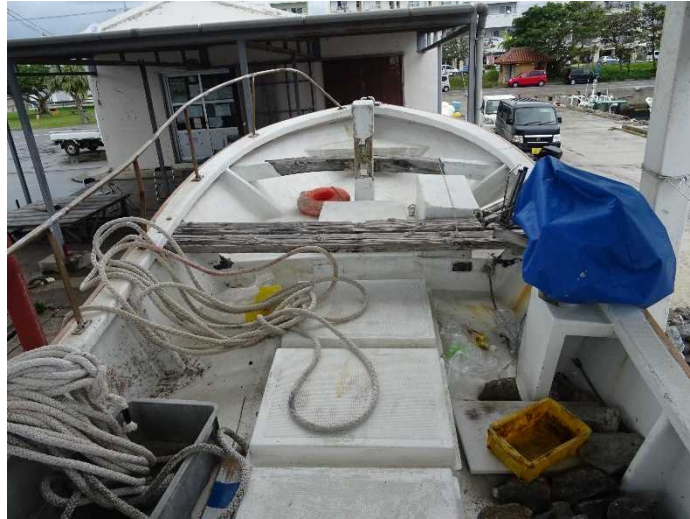
写真3 本船の前部甲板の状況

| <p>その他の事項</p> | <p>本船のいか漁の漁場は、陸岸から約1M沖のさんご礁沿いの海域であった。</p> <p>本船は、ふだん、船長が1人で乗り組んでまぐろ漁を行っており、00時00分ごろ出港して操業した後、14時ごろ帰港するが、いか漁を行う冬の時期は、19時00分ごろ出港して操業した後、00時00分ごろ帰港する場合もあれば、引き続いてまぐろ漁を行い、翌日14時ごろ帰港する場合もあった。</p> <p>船長の家族は、8日21時00分ごろ船長の携帯電話に連絡した際に応答がなかったのは、船長がいか漁の操業中であると思っていたが、船長から折り返しの電話がなく、また、いか漁に引き続いてまぐろ漁を行う場合は船長から電話で連絡があるが、電話がなかったことに不安を感じていた。</p> <p>本船は、発見されたとき、船首を北西方の陸側に向けて船底キールが干出浜に乗り揚げた状態であり、船体に破口等はなく、主機は停止しており、また、全てのプロペラ翼端が曲損していた。</p> <p>本船は、甲板から舷縁までの高さが約40cmであり、前部甲板及び後部甲板の左舷側舷縁の上には高さ約20cmの手すりが設置されていたが、右舷側舷縁には手すりが設置されていなかった。</p> <p>本船は、船体外板に海面から甲板に昇るステップ等がなかった。</p> |

| <p><b>再発防止策</b></p> | <p>今後の同種事故等の再発防止に役立つ事項として、次のことが考えられる。</p> <ul style="list-style-type: none"> <li>・ 操業中は、命綱を使用するなど、落水防止に努めること。</li> <li>・ 暴露甲板上で漁労作業に従事する際は、救命胴衣を着用すること。</li> <li>・ 小型漁船は、波の影響を受けて動揺しやすいので、波浪注意報等が発表されているときには、出港の可否を判断すること。</li> <li>・ 防水型の携帯電話又は防水パックに入れた携帯電話を携行し、非常時の連絡手段を確保しておくこと。</li> <li>・ 1人で乗り組んでいる船について、落水した場合に備え、縄梯子等を備えて下ろしておくことが望ましい。</li> </ul> |

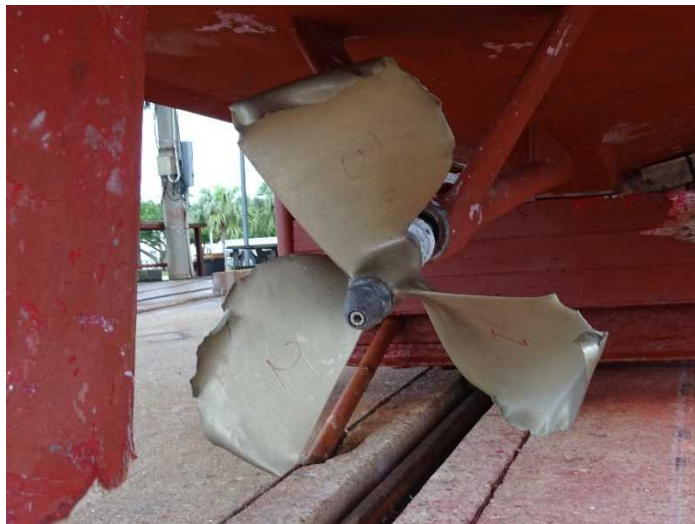
写真4 本船のプロペラの状況

| <p><b>分析</b></p> <p>乗組員等の関与<br/>船体・機関等の関与<br/>気象・海象等の関与<br/>判明した事項の解析</p> | <p>不明</p> <p>不明</p> <p>不明</p> <p>船長は、溺死した。</p> <p>本船は、船長が8日19時ごろ操業の目的で自宅を出発していること、及びいか漁の漁場付近である白保海岸南西方沖において9日08時53分ごろ無人の状態で行きつけの干出浜に乗り揚げているのを発見されたことから、この間において、船長が落水したものと推定される。</p> <p>本船は、無人の状態で見つかったとき、全てのプロペラ翼端が曲損していたことから、乗揚後もしばらくはプロペラが回転していたことを示しており、本事故時、船長が、主機を使用して操業中、誤って落水し、本船が無人で航行していた可能性があると考えられるが、目撃者がおらず、それらの状況を明らかにすることはできなかった。</p> |
