## 船舶事故調査報告書

令和2年6月3日

運輸安全委員会（海事専門部会）議決

事故種類	転覆
発生日時	平成31年1月8日 06時00分ごろ
発生場所	北海道別海町尾岱沼漁港南東方沖 尾岱沼港南防波堤灯台から真方位109° 1.4海里（M）付近 （概位 北緯43° 33.6′ 東経145° 15.3′）
事故の概要	漁船第三十八翔洋丸は、南東進中、海水が打ち込んで滞留し、転覆した。 第三十八翔洋丸は、主機等に濡損を生じた。
事故調査の経過	平成31年1月11日、本事故の調査を担当する主管調査官（函館事務所）ほか1人の地方事故調査官を指名した。 原因関係者から意見聴取を行った。
事実情報 船種船名、総トン数 船舶番号、船舶所有者等 L×B×D、船質 機関、出力、進水等	漁船 第三十八翔洋丸、4.9トン HK3-123683（漁船登録番号）、個人所有 12.25m（Lr）×3.13m×0.98m、FRP ディーゼル機関、450kW（動力漁船登録票による）、平成11年2月4日
乗組員等に関する情報	船長 男性 60歳 一級小型船舶操縦士・特殊小型船舶操縦士・特定 免許登録日 昭和54年5月11日 免許証交付日 平成29年4月27日 （令和5年3月24日まで有効）
死傷者等	軽傷 2人（甲板員）
損傷	主機等に濡損（全損）
気象・海象	気象：天気 晴れ、風 ほとんどなし、視界 良好 海象：波 ほとんどなし、水温 約3℃ 日出時刻：06時52分ごろ
事故の経過	本船は、船長及び機関長ほか甲板員3人が乗り組み、ほたて貝桁網漁を行う目的で、平成31年1月11日05時50分ごろ野付半島北東方沖の漁場に向け、尾岱沼漁港を出港した。 本船は、海面に浮遊する薄氷を左右に分けて安全な水路（以下「本件水路」という。）を確保しながら先導する指導船が出た後、ほっき桁網漁を行う16隻の船団に続いて本件水路に入った。

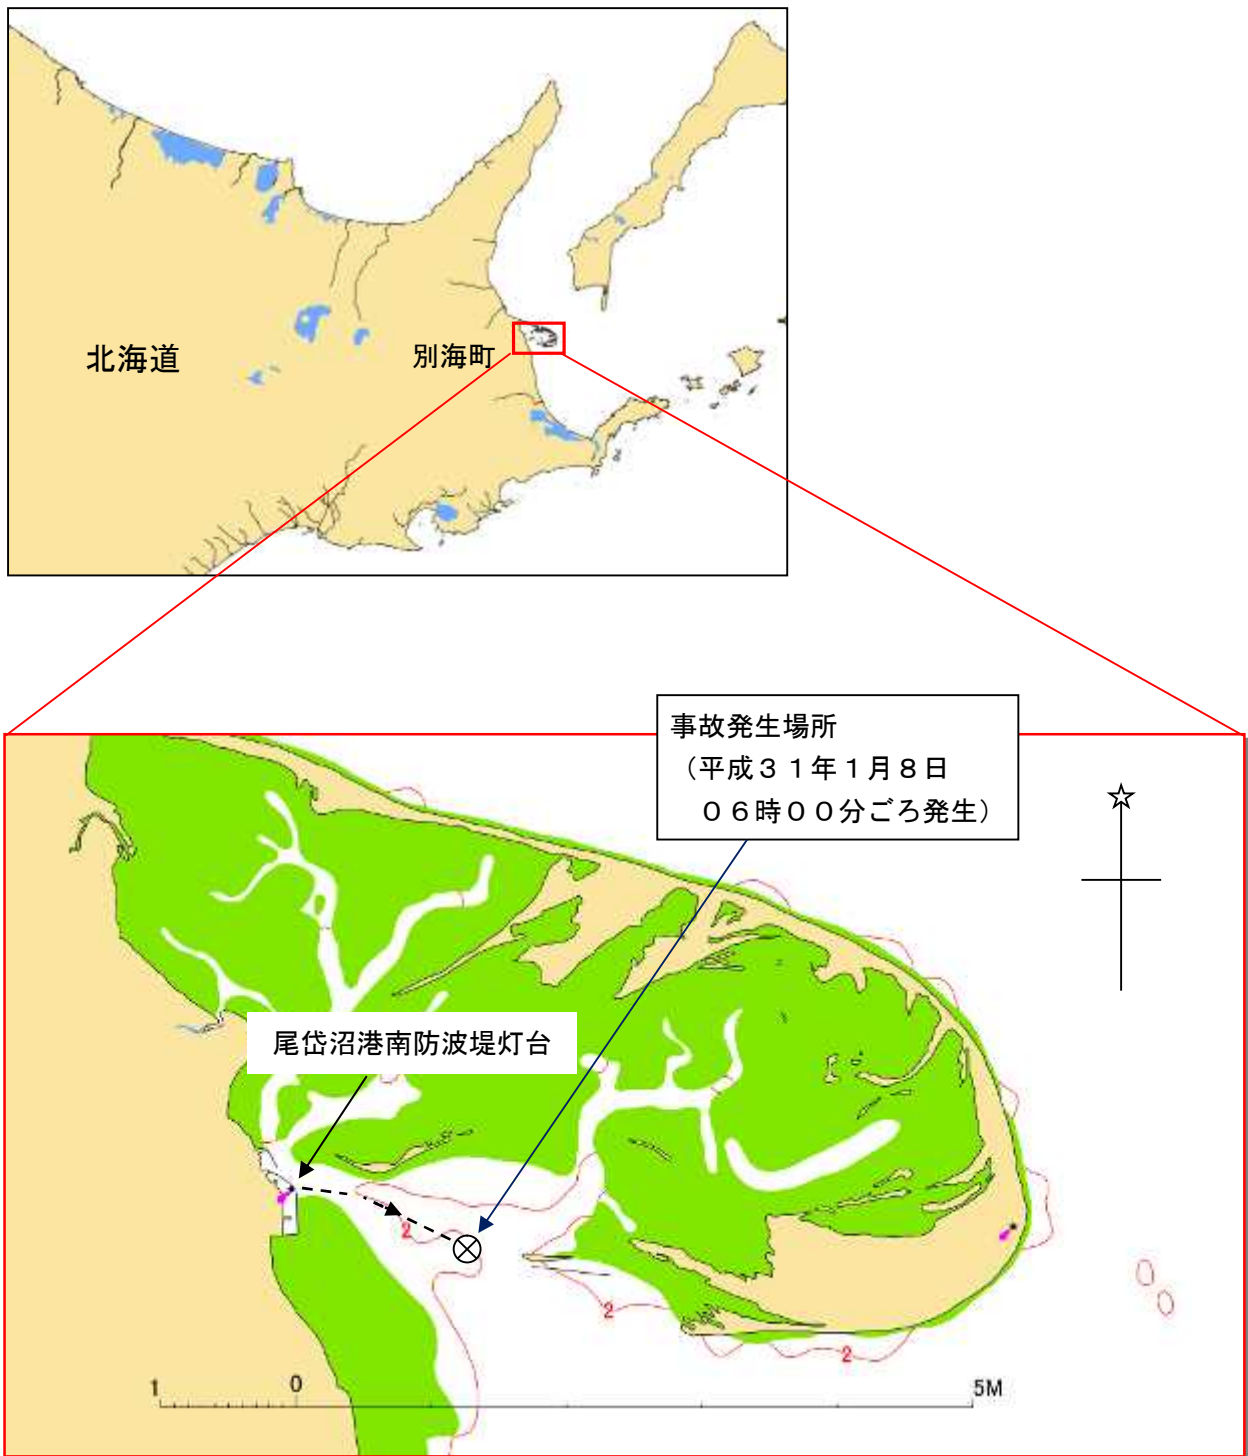
付図1 事故発生経過概略図

<p>本船は、1列となって本件水路を航行する先航船のうち、目の前の船と約190mの間隔を保ちながら約12～13ノットの対地速力で南東進中、船長が、目の前の船の灯火が接近しているように感じたので少し減速したところ、船体が大きく船首方に傾斜し、船首で波をすくうように大量の海水が前部甲板に打ち込んだ。</p> <p>本船は、甲板上に海水が滞留して左舷側に大きく傾斜した際、船長及び機関長が、転覆の危険を感じ、操舵室右舷側のドアを開放して船外へ脱出し、船員室に居た甲板員3人も右舷側ドアから脱出して乗組員全員が退船した後、一度も復原することなく、06時00分ごろ左舷側に転覆した。</p> <p>船長及び機関長は、甲板員3人と共に海上に浮遊しているところを後続の僚船に救助され、尾岱沼漁港に戻った。</p> <p>本船は、僚船により尾岱沼漁港にえい航された。</p> <p>(付図1 事故発生経過概略図、写真1 本船(右舷船首方から撮影)、写真2 本船(右舷船尾方から撮影) 参照)</p>
<p>その他の事項</p>	<p>本船は、本事故当時、喫水が船首約0.8m、船尾約1.5mであり、船首端の海面上からの高さは約1.8mであった。</p> <p>各船は、海面に薄氷が浮遊する厳寒期、指導船が薄氷を左右に分けて確保した安全な水路を1列になって出港しており、船間距離を約190mとっていたが、同水路が閉じるのが早く、かつ、氷が比較的厚い場合に船間距離を詰める傾向にあり、その場合、水深の浅い海域においては、海底地形等により自然に高起する波と先航する船の航走波とが互いに影響しあって、水路内で思いがけず波が高起することがあるので、航行に注意を要した。</p> <p>船長は、減速して船首が下がった際、先航船の引き波を船首ですくったのではないかと本事故後に思った。</p> <p>乗組員は、全員救命胴衣を着用していた。</p>
<p><b>分析</b></p> <p>乗組員等の関与 船体・機関等の関与 気象・海象等の関与 判明した事項の解析</p>	<p>不明 不明 不明</p> <p>本船は、尾岱沼漁港南東方沖を南東進中、先航する船との接近を避けようと減速した際、水深の浅い海域で自然に高起する波と先航する船の航走波とが本件水路内で互いに影響して高起した波が船体を船首方に傾斜させ、船首から波をすくったことで大量の海水が前部甲板上に滞留して船体が左舷側に傾斜し、排水される間もなく滞留水が自由水となって甲板上を左舷側に移動したことから、一度も復原することなく転覆したものと考えられる。</p>
