船舶事故調査報告書

事故種類	転覆
発生日時	不明（令和元年6月21日 05時30分ごろ～06時30分ごろの間）
発生場所	北海道利尻富士町 ^{おしどまり} 鷺泊港東方の海岸付近 鷺泊港島防波堤東灯台から真方位124° 1.1海里（M）付近 （概位 北緯45° 14.0′ 東経141° 15.5′）
事故の概要	漁船 ^{だいきち} 大吉丸は、操業中、海岸付近で転覆した。 大吉丸は、船長が死亡し、船外機に濡損を生じた。
事故調査の経過	令和元年7月4日、本事故の調査を担当する主管調査官（函館事務所）ほか1人の地方事故調査官を指名した。 原因関係者からの意見聴取は、本人が本事故で死亡したため、行わなかった。
事実情報 船種船名、総トン数 船舶番号、船舶所有者等 L×B×D、船質 機関、出力、進水等	漁船 大吉丸、0.3トン HK3-126163（漁船登録番号）、個人所有 6.03m（Lr）×1.14m×0.36m、FRP ガソリン機関（船外機）、漁船法馬力数30、平成18年6月18日
乗組員等に関する情報	船長 男性 74歳 二級小型船舶操縦士・特殊小型船舶操縦士・特定 免許登録日 昭和50年9月5日 免許証交付日 平成30年8月10日 （令和5年12月22日まで有効）
死傷者等	死亡 1人（船長）
損傷	船外機の濡損
気象・海象	気象：天気 曇り、風向 東北東、風力 2、視界 良好 海象：波高 約0.5m、水温 約14℃
事故の経過	本船は、船長が、令和元年6月21日04時00分過ぎに自宅を出て、1人で乗り組み、うに漁の目的で、利尻富士町 ^{おちゅうしな} 雄志内漁港を出港した。 船長が所属する漁業協同組合の漁業者（以下「漁業者A」という。）は、鷺泊港東方の海岸付近において、自船でうに漁を行っていたところ、06時30分ごろ海岸の屋外スピーカーから流れた操業終

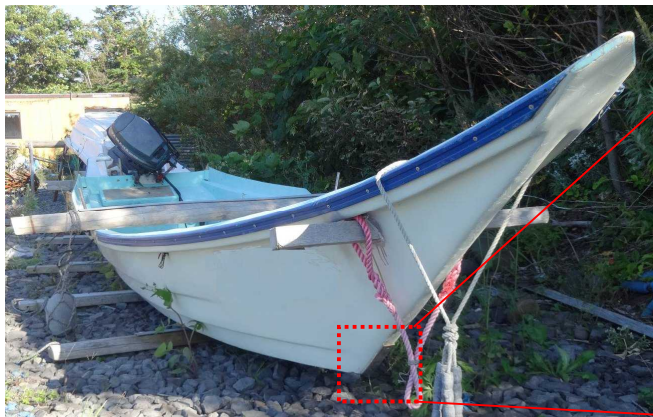
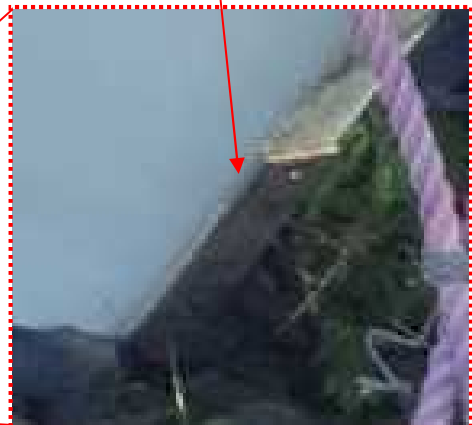
写真2 本船（右舷前方から見る）

船首に張られた鉄の板

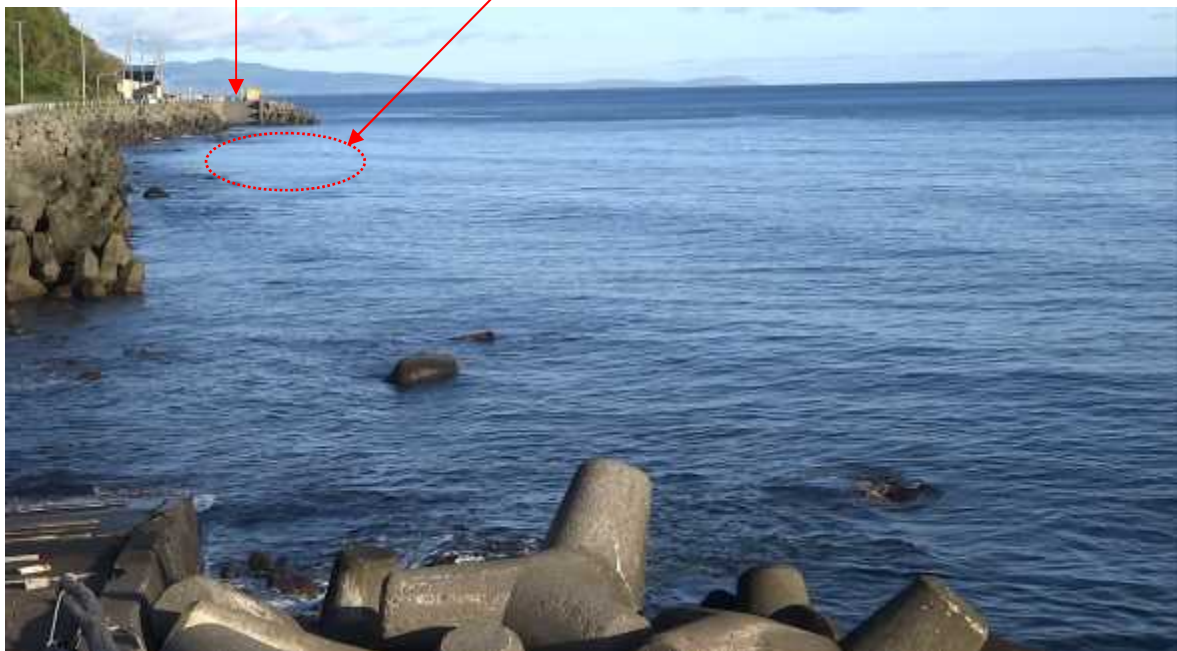
写真3 事故発生場所

船長が運ばれた斜路

事故発生場所
