船舶事故調査報告書

事故種類	乗組員死亡
発生日時	令和元年5月29日 21時50分ごろ
発生場所	茨城県鹿島港スラブ岸壁 鹿島中央信号所から真方位041° 1,150m付近 (概位 北緯35° 55.2' 東経140° 40.7')
事故の概要	貨物船第65天神丸 ^{てんじん} は、着岸作業中、乗組員1人が係船索に当たって死亡した。
事故調査の経過	令和元年7月26日、本事故の調査を担当する主管調査官（横浜事務所）ほか1人の地方事故調査官を指名した。 原因関係者からの意見聴取は、本人が本事故で死亡したため、行わなかった。
事実情報 船種船名、総トン数 船舶番号、船舶所有者等 L×B×D、船質 機関、出力、進水等	貨物船 第65天神丸、997トン 134205、天神海運株式会社（船舶所有者兼運航者、A社）、 独立行政法人鉄道建設・運輸施設整備支援機構 81.56m (Lr) × 15.00m × 7.90m、鋼 ディーゼル機関、1,471kW、平成10年6月
乗組員等に関する情報	船長 男性 51歳 四級海技士（航海） 免許年月日 平成29年3月8日 免状交付年月日 平成29年3月8日 免状有効期間満了日 令和4年3月7日 航海士A 男性 64歳 四級海技士（航海） 免許年月日 昭和57年4月1日 免状交付年月日 平成26年11月21日 免状有効期間満了日 令和2年2月23日
死傷者等	死亡 1人（航海士A）
損傷	なし
気象・海象	気象：天気 曇り、風向 北東、風力 2、視界 良好 海象：海上 平穏、潮汐 上げ潮の中央期、潮高 約88cm（鹿島）
事故の経過	本船は、船長及び航海士Aほか4人が乗り組み、スラグ約2,500tを積載し、令和元年5月28日10時30分ごろ鹿島港に向けて

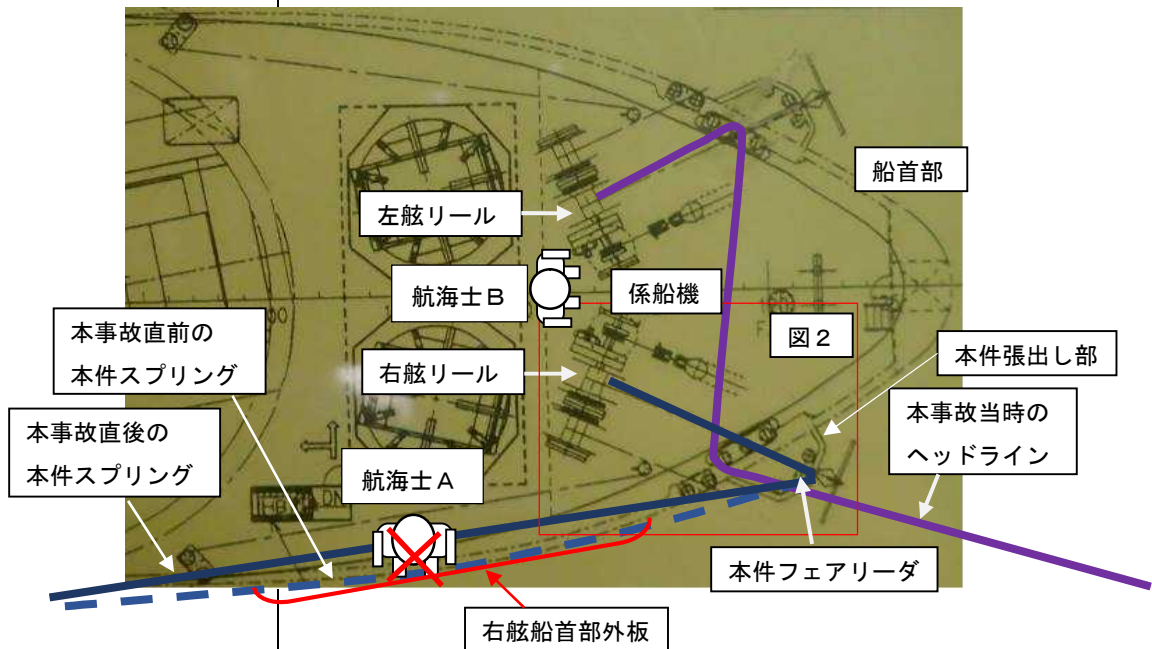
図 1 本事故当時の船首係船索の状態

船長は、航海士 B から航海士 A が倒れたと船内マイクで報告を受け、船首部に駆け付けたところ、本件張出し部から後方の本件ビットに取った本件スプリングが右舷船首部ブルワークの上端を超えて上方に跳ね上がった状態となっているのを認めた。(図 1、図 2、写真 1、写真 2、写真 3、図 3 参照)

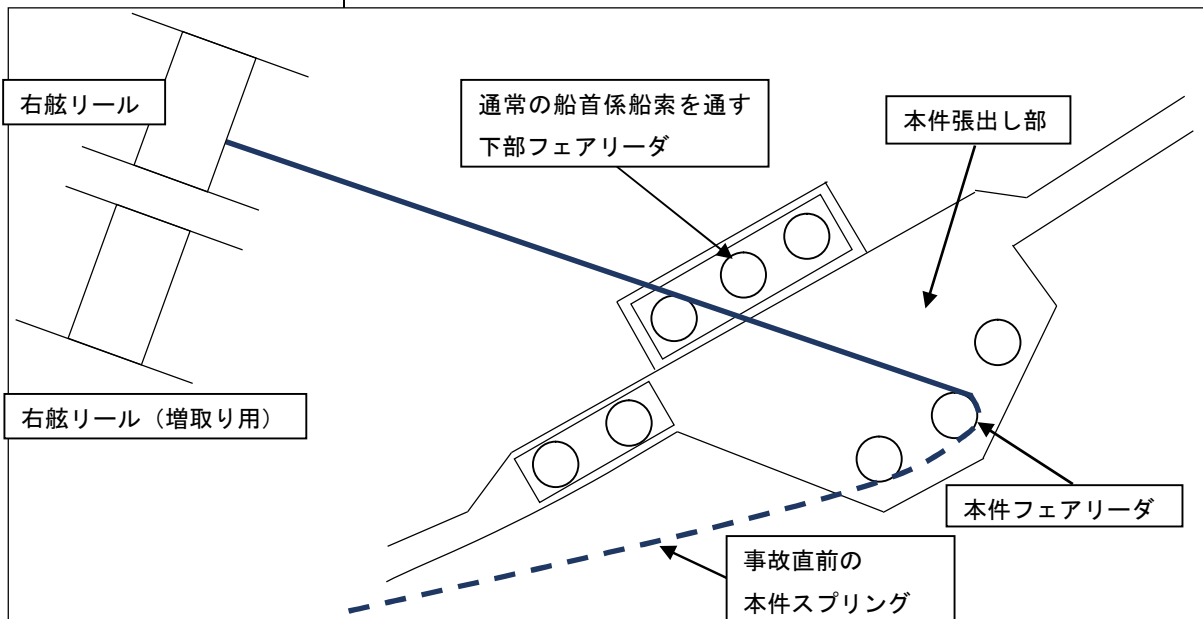
図 2 本事故当時の本件スプリングの状況

作業員Aは、航海士Aが、21時50分ごろ、右舷船首部ブルワークから身を乗り出して本件スプリングの状態を覗き込んでいたところ、右舷船首部外板に引っ掛かっていた本件スプリングが同外板の上端付近から外れて上方に跳ね上がり、本件スプリングが胸部に当たり、航海士Aの叫び声が聞こえるとともに甲板上に倒れる状況を認めた。

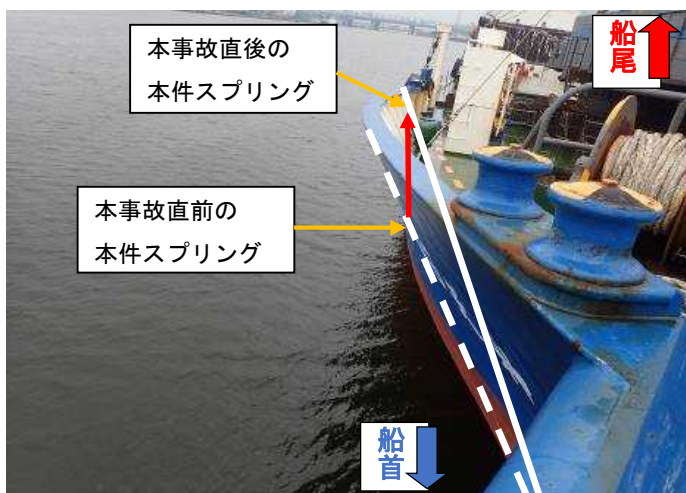
写真1 右舷船首部ブルワーク（イメージ図）

航海士Aは、身長が約172cmであり、本事故発生場所付近において右舷船首部ブルワークの上端が上甲板から身を乗り出した状態の胸部とほぼ同じ高さとなっていた。

本船は、本件スプリングの直径が60mm、航海士Aが倒れていた場所における上甲板から右舷船首部ブルワーク上端の高さが約1.05mであり、航海士Aが甲板上に立っていた位置から右舷船首部外板に引っ掛かっていた本件スプリングが見えない状況であった。

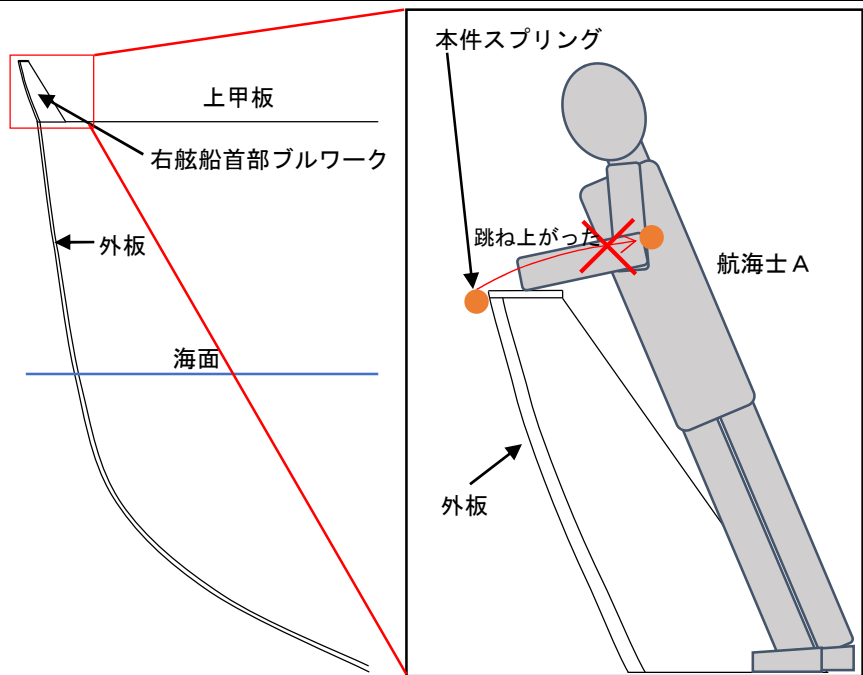
図3 本事故発生場所付近の状況（断面図）

本船は、本事故当時、喫水が船首約5.2m及び船尾約5.4mであり、本件張出し部の上端が、本件岸壁の上面より約1.0m高く、本件フェアリーダと本件ビットとの距離が約32.3mであり、本件スプリングと同上面との角度が約1.8°となり、本件スプリングが同上面とほぼ平行な状態で張っていた。(図4参照)

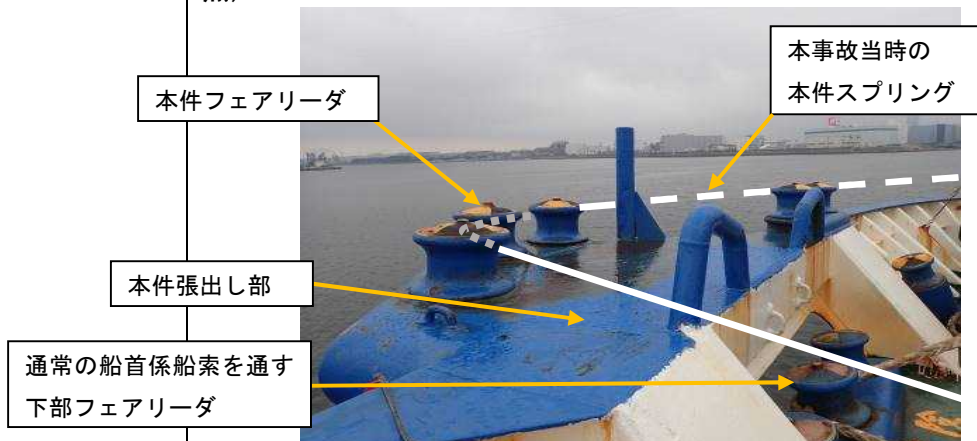
写真4 本件張出し部

本船は、新造当時から、‘甲板上の本件張出し部下開口部付近のフェアリーダ’（以下「下部フェアリーダ」という。）が備えられていたが、着岸荷役中に係船索で着岸位置を前後に移動させる際、係船索をフェアリーダから外して取り直す場合に容易にする目的で離脱防止の設備がない本件フェアリーダを経て係船索を取っていた。（写真4 参照）

A社は、従来から、本件スプリングを本件フェアリーダに通して係船すればフェアリーダから外すことが可能で利便性が良く、問題なく係船作業が行われていたので、危険はないと思い、本件フェアリーダを係船索用のフェアリーダとして本船に使用させていた。

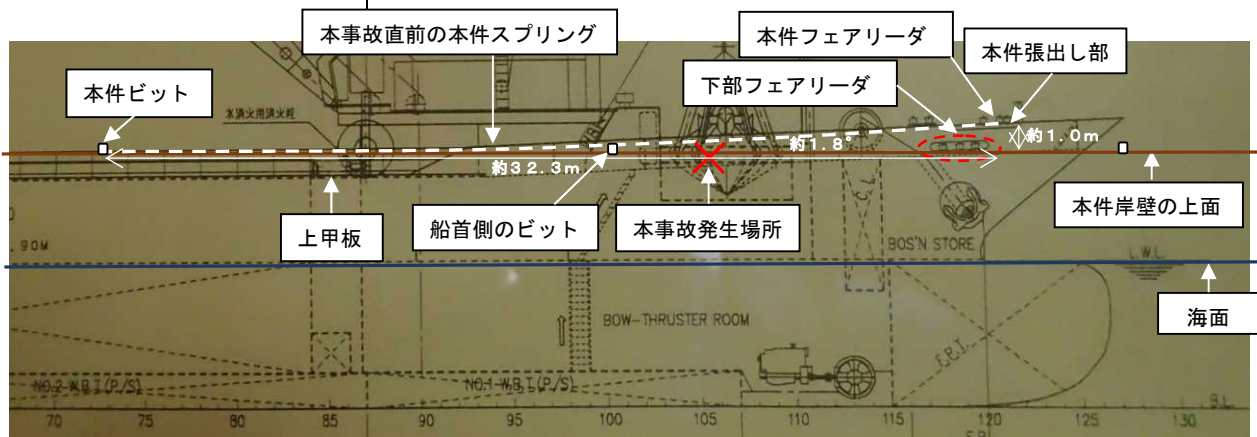
図4 本事故当時の本船と本件岸壁との位置関係

本船は、本事故当時、本件スプリングを本件ビットに取った後、前方に移動して本件スプリングがふだんより約4～5m長く延出され、本件ビットとの距離が離れて張った状態となっていた。

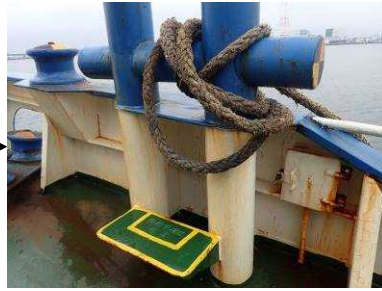
写真5 係船索確認場所のステップ

ブルワークの下部に設置
されているフェアリーダ

<p>の設備がない本件フェアリーダを係船索用のフェアリーダとして使用したことから、本件岸壁上面とほぼ平行な状態で張った状況となった本件スプリングが右舷船首部外板に引っ掛かり、同外板上端付近から外れて上方に跳ね上がり、右舷船首部ブルワークに寄って同ブルワークから身を乗り出していた航海士Aに当たり、航海士Aが死亡したものと推定される。</p> <p>A社は、従来から、本件スプリングを本件フェアリーダに通して係船すればフェアリーダから外すことが可能で利便性が良く、問題なく係船作業が行われていたので、危険はないと思い、本件フェアリーダを係船索用のフェアリーダとして本船に使用させていたものと考えられる。</p> <p>本船は、本件スプリングが、ふだんより本件ビットとの距離が離れて取られていたことから、本件岸壁上面とほぼ平行な状態で張った状況となり、波浪による船体の動揺により、右舷船首部外板上端付近から外れ、上方に跳ね上がったものと考えられる。</p> <p>航海士Aは、本事故当時、甲板上に立っていた位置から本件スプリングが見えない状況であったことから、右舷船首部ブルワークに寄って同ブルワークから身を乗り出していたものと考えられる。</p>
<p>原因</p>	<p>本事故は、夜間、本船が、鹿島港の本件岸壁において、着岸作業を行う際、離脱防止の設備がない本件フェアリーダを係船索用のフェアリーダとして使用したため、本件岸壁上面とほぼ平行な状態で張った状況となった本件スプリングが右舷船首部外板に引っ掛かり、同外板上端付近から外れて上方に跳ね上がり、右舷船首部ブルワークに寄って同ブルワークから身を乗り出していた航海士Aに当たったことにより発生したものと考えられる。</p>
<p>再発防止策</p>	<p>A社は、本事故後、A社の乗組員に以下の着岸時における作業手順を遵守することを周知した。</p> <ol style="list-style-type: none"> ① 船首配置の乗組員は、船首スプリングラインを船首部ブルワーク上のビットに取らないこと。 ② 船首尾配置の乗組員は、着岸作業中、船長と連絡を密に取り、作業を行うこと。 ③ 乗組員は岸壁側で何かあれば必ず船長に連絡すること。 <p>船長は、本事故後、次の改善措置を採った。</p> <p>本船は、常時、ヘッドラインを下部フェアリーダから、また、船首スプリングラインをブルワークの下部に設置されている別のフェアリーダから通して岸壁側に送ることとした。</p> <p>乗組員は、船首配置において、船首部ブルワークから身を乗り出さずに係船索確認場所としてステップの上に乗って船首係船索を確認することとした。(写真5参照)</p>

- ・ 船長は、船首尾配置の作業指揮者と船内マイクで連絡を密に取った上で、同指揮者を通じて陸上の綱取り作業員と着岸位置について係船索と船体との接触が生じないか状況を確認し、フェアリーダから陸上のビットとの距離が離れ過ぎている場合は必要に応じて係船索を取り直すなど適切に着岸作業を行うこと。
