## 船舶事故調査報告書

事故種類	沈没
発生日時	平成31年2月5日 09時40分ごろ
発生場所	三重県 <sup>まとや</sup> 的矢港渡 <sup>わたかの</sup> 鹿野島南方沖 的矢港渡鹿野東防波堤灯台から真方位217°1,170m付近 (概位 北緯34°21.1′ 東経136°52.2′)
事故の概要	漁船 <sup>やちよ</sup> 八千代丸及び非自航船（船名なし）は、八千代丸が非自航船（船名なし）をえい航中、両船が沈没した。 八千代丸は、船内外機の濡損等を生じ、また、非自航船（船名なし）は、船尾部外板の亀裂等を生じた。
事故調査の経過	平成31年2月13日、本事故の調査を担当する主管調査官（横浜事務所）ほか1人の地方事故調査官を指名した。 原因関係者からの意見聴取は、本人が病死したため、行わなかった。
事実情報 船種船名、総トン数 船舶番号、船舶所有者等 L×B×D、船質 機関、出力、進水等	A 漁船 八千代丸、1.6トン ME3-55118（漁船登録番号）、個人所有 7.58m(Lr)×2.19m×0.81m、FRP ディーゼル機関（船内外機）、25kW（動力漁船登録票による）、昭和60年11月13日 B 非自航船（船名なし）、不明 なし、個人所有 不明、FRP なし、不明
乗組員等に関する情報	船長 男性 70歳 一級小型船舶操縦士・特殊小型船舶操縦士・特定 免許登録日 昭和50年7月25日 免許証交付日 平成27年3月9日 (令和2年12月1日まで有効)
死傷者等	なし
損傷	A 船内外機に濡損（全損） B 船尾部外板に亀裂（全損）
気象・海象	気象：天気 晴れ、風向 北西、風力 3、視界 良好 海象：波高 約0.15m

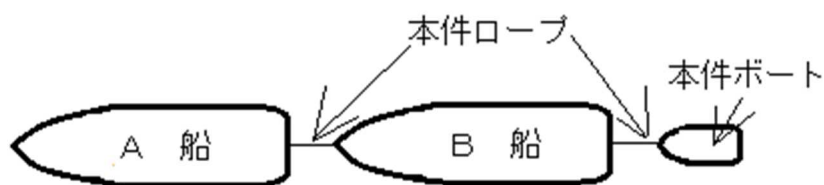
図1 えい航状況

A船は、船長が1人で乗り組み、作業員A及び作業員Bを乗せ、渡鹿野島東方沖に設置した定置網の牡蠣<sup>かき</sup>、海藻及び泥などが付着して汚れた部分を回収して手入れを行う目的で、回収した漁網を積載するためのB船及び漁網の回収作業時に使用する非自航ボート（全長約3m、幅約1m、FRP製、以下「本件ボート」という。）の順にナイロン製ロープ（直径約20mm、以下「本件ロープ」という。）によりそれぞれ約2～3m間隔で縦に連結し、B船及び本件ボートを無人とし、平成31年2月5日06時00分ごろ的矢港宮瀧<sup>みやがた</sup>の護岸を出発してえい航を始めた。（図1参照）

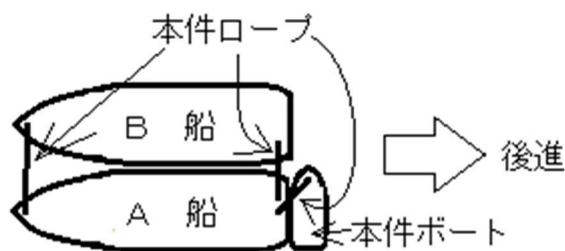
図2 後進時の状況

A船は、船長が、B船の船首が船尾よりも低くなっている状況を見て、船首からの海水の流入を防ぐことにより浮力を維持して移動する目的で、機関を後進にかけたところ、B船が右舷側に傾斜して沈み始め、船体がB船に引かれて右舷側に傾斜し始めた。（図2参照）
