船舶事故調査報告書

事故種類	衝突（岸壁）
発生日時	令和元年7月1日 16時55分ごろ
発生場所	愛知県名古屋港第1区金城ふ頭56号岸壁 名港中央大橋橋梁灯（L1灯）から真方位188°640m付近 （概位 北緯35°02.8′ 東経136°51.2′）
事故の概要	自動車運搬船 ^{マキユリリーダ} MERCURY LEADERは、着岸接近中、岸壁に衝突した。 MERCURY LEADER は、フォアピークタンクの補強部材の曲損等を生じ、また、岸壁に上部構造物の損壊等を生じた。
事故調査の経過	令和元年8月1日、本事故の調査を担当する主管調査官（横浜事務所）ほか1人の地方事故調査官を指名した。 原因関係者から意見聴取を行った。
事実情報 船種船名、総トン数 船舶番号、船舶所有者等 L×B×D、船質 機関、出力、進水等	自動車運搬船 MERCURY LEADER、25,920トン 142949、日本郵船株式会社 186.03m×28.20m×18.85m、鋼 ディーゼル機関、11,440kW、平成21年9月
乗組員等に関する情報	船長（ルーマニア籍） 男性 48歳 締約国資格受有者承認証 船長（日本国発給） 交付年月日 2019年2月5日 （2020年3月26日まで有効） 水先人 男性 73歳 伊勢三河湾水先区一級水先人水先免状 免許年月日 平成13年12月18日 免状交付年月日 平成29年11月20日 有効期間満了日 令和2年12月17日
死傷者等	なし
損傷	本船 フォアピークタンクの補強部材に曲損、船首部船首材外板に凹損及び擦過傷 岸壁 岸壁上部構造物に損壊、岸壁支柱に亀裂、車止めの折損
気象・海象	気象：天気 曇り、風向 東、風速 約7～9m/s、視界 良好 海象：波高 約1.0m、潮汐 下げ潮の中央期、潮高 約1m50cm（名古屋）
事故の経過	本船は、船長ほか22人（ルーマニア国籍6人、フィリピン共和国

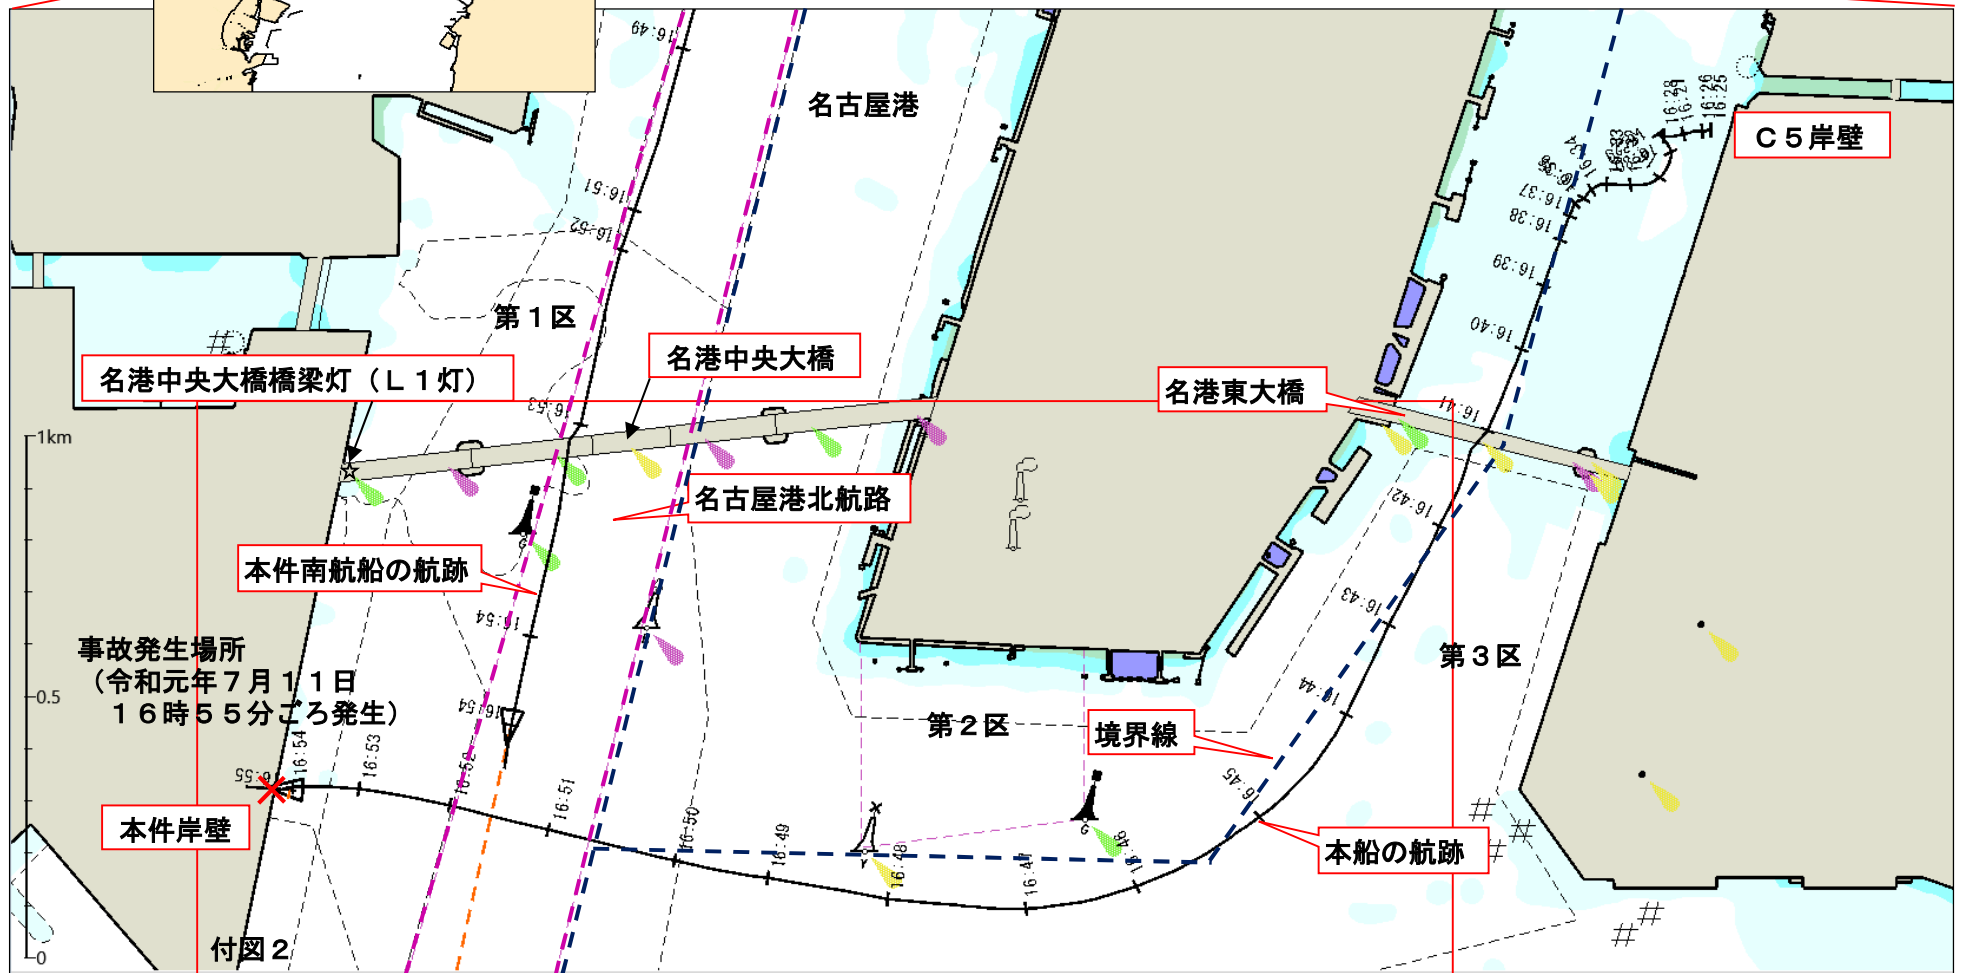
付図1 航行経路図

本船は、名古屋港北航路東方沖において、同航路を横切る針路で本件岸壁に向けて西進中、水先人が、同航路の本件南航船が本船の進路の支障となる状況となった際、直ちに後進としなくてもまだ余裕があると思い、6kn以上の前進行きあしを保ったまま本件岸壁に接近したことから、間近になってから主機を全速力後進としてタグボートで後方に引かせたものの、行きあしを止めることができず、本件岸壁に衝突したものと考えられる。

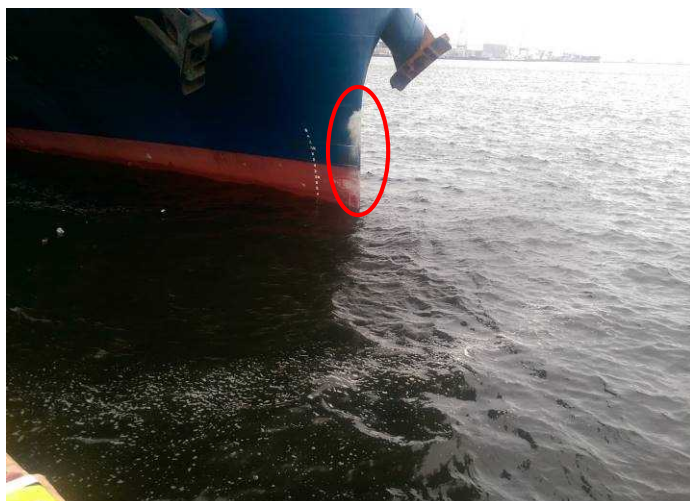
写真1 本船の損傷状況

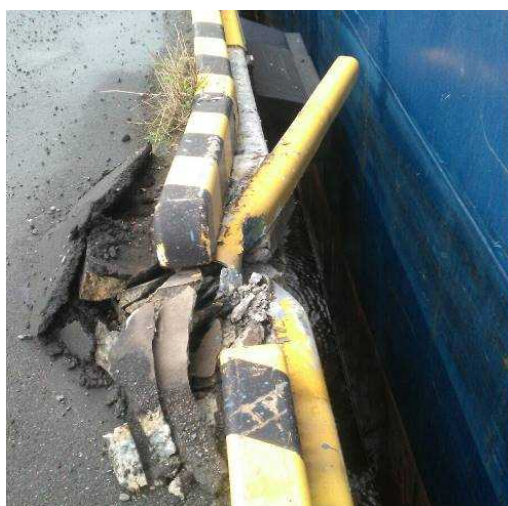
写真2 本件岸壁の損傷状況
