# 船舶事故調査報告書

令和2年7月8日

運輸安全委員会（海事専門部会）議決

事故種類	衝突
発生日時	令和元年9月20日 07時45分ごろ
発生場所	広島県広島市出島岸壁南西方沖（広島港第3区） 広島港 <sup>にの</sup> 似島家 <sup>の</sup> 下防波堤北灯台から真方位343° 1.1海里（M） 付近 （概位 北緯34° 19.9′ 東経132° 25.5′）
事故の概要	コンテナ船 <sup>マ</sup> MARVELは、北東進中、また、貨物船 <sup>ゼニス</sup> ZENITH VEGA <sup>ベガ</sup> は、東北東進中、両船が衝突した。 MARVEL は、左舷船首部外板に曲損を生じ、また、ZENITH VEGA は、右舷船首部外板に凹損を生じた。
事故調査の経過	令和元年10月17日、本事故の調査を担当する主管調査官（広島事務所）ほか1人の地方事故調査官を指名した。 原因関係者から意見聴取を行った。
事実情報 船種船名、総トン数 船舶番号、船舶所有者等 L×B×D、船質 機関、出力、進水等	A コンテナ船 MARVEL（バハマ国籍）、5,403トン（556TEU） 9296456（IMO番号）、CONTINENT MARITIME S.A.（船舶所有者）、興徳海運株式会社（船舶管理会社、A社） 115.30m×18.50m×8.80m、鋼 ディーゼル機関、5,405kW、2004年1月26日 B 貨物船 ZENITH VEGA（パナマ共和国籍）、2,223トン 9803156（IMO番号）、SAINT SHIPPING S.A.（船舶所有者）、DAE HO SHIPPING, LTD（運航者、B社） 79.98m×13.40m×7.50m、鋼 ディーゼル機関、1,618kW、2016年（建造年）
乗組員等に関する情報	A 船長A（フィリピン共和国籍） 男性 64歳 船長免状（フィリピン共和国発給） 交付年月日 2016年3月29日 （2020年5月14日まで有効） 締約国資格受有者承認証 船長（バハマ国発給） 交付年月日 2017年1月24日 （2020年5月14日まで有効） B 船長B（大韓民国籍） 男性 60歳

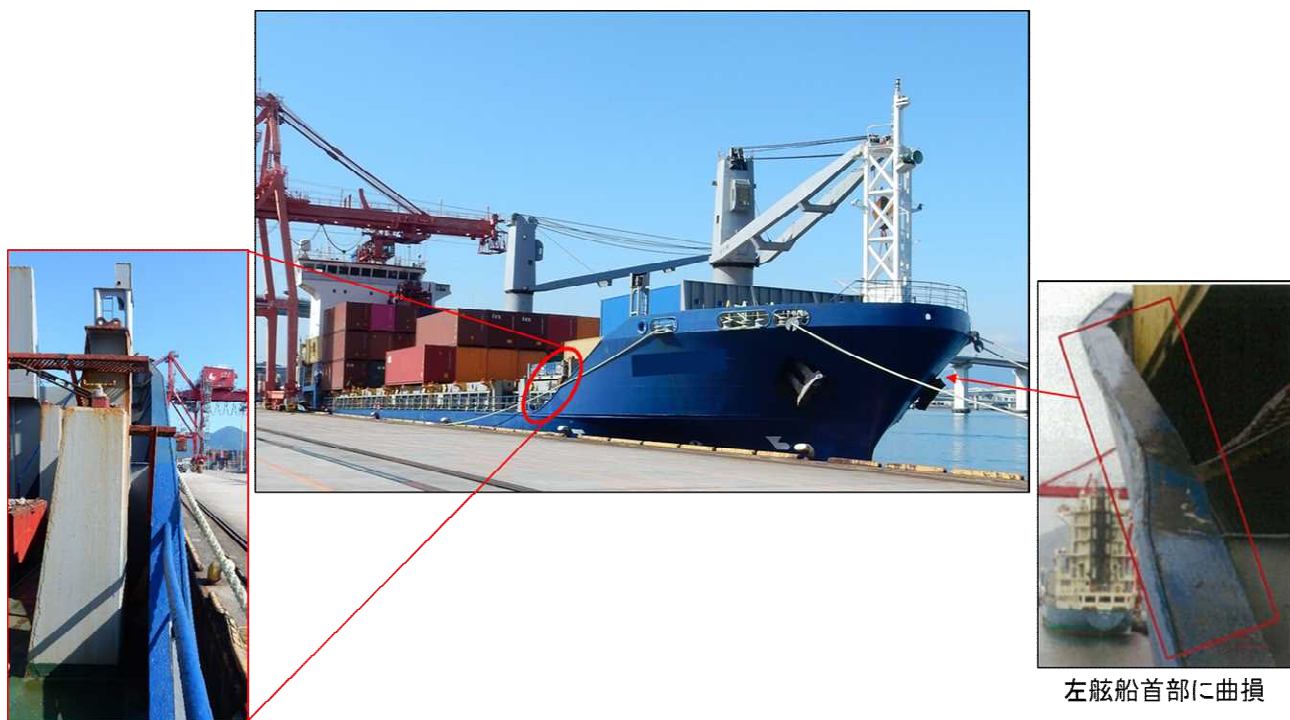
写真1 A船の損傷状況

左舷船首部に曲損

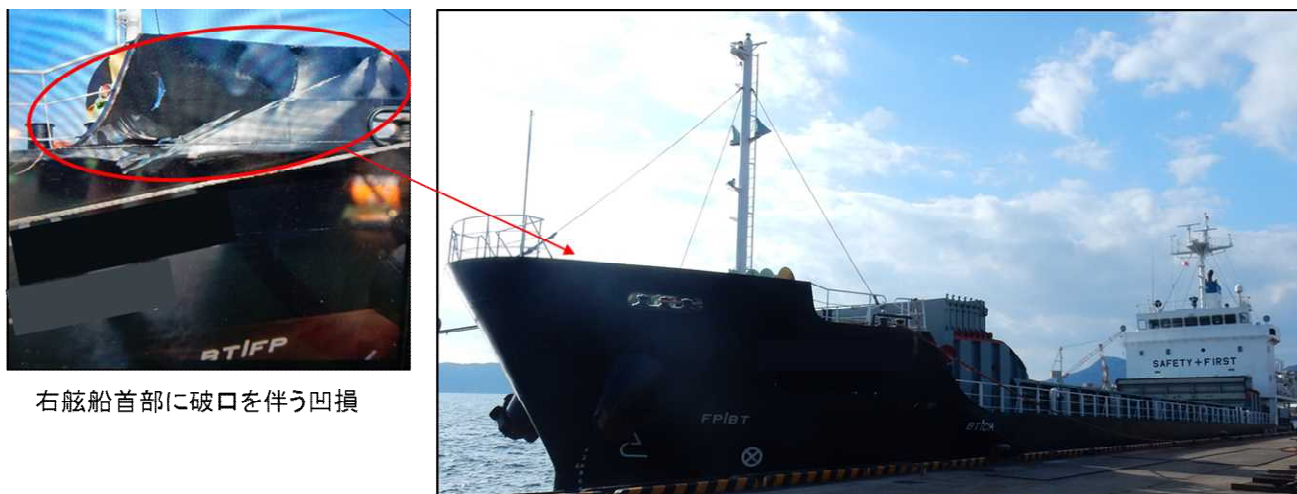
写真2 B船の損傷状況

右舷船首部に破口を伴う凹損
