# 船舶事故調査報告書

令和2年7月8日

事故種類	衝突（岸壁）
発生日時	令和元年10月24日 22時40分ごろ
発生場所	愛媛県今治市有津港（船折瀬戸） 有津港矢崎防波堤灯台から真方位337° 160m付近 （概位 北緯34° 12.1′ 東経133° 05.5′）
事故の概要	貨物船兼砂利石材運搬船吉福善丸は、船折瀬戸に向けて北西進中、岸壁に衝突した。 吉福善丸は、右舷船首部外板に凹損を生じ、また、岸壁は、コンクリートブロックに欠損を生じた。
事故調査の経過	令和元年11月14日、本事故の調査を担当する主管調査官（広島事務所）ほか1人の地方事故調査官を指名した。 原因関係者から意見聴取を行った。
事実情報 船種船名、総トン数 船舶番号、船舶所有者等 L×B×D、船質 機関、出力、進水等	貨物船兼砂利石材運搬船 吉福善丸、374トン 135516、寿海運有限会社（船舶所有者、船舶管理人、A社）、独立行政法人鉄道建設・運輸施設整備支援機構（船舶所有者）、御前崎海運株式会社（運航者、B社） 61.14m×12.00m×6.20m、鋼 ディーゼル機関、735kW、平成8年11月26日
乗組員等に関する情報	船長 男性 55歳 五級海技士（航海） 免許年月日 平成5年5月28日 免状交付年月日 平成30年5月25日 免状有効期間満了日 令和5年5月27日 甲板員 男性 21歳 海技免状 なし
死傷者等	なし
損傷	本船 右舷船首部外板に凹損 岸壁 コンクリートブロックに欠損
気象・海象	気象：天気 晴れ、風向 東、風力 2、視界 良好 海象：海上 平穏、潮汐 下げ潮の中央期
事故の経過	本船は、船長及び甲板員ほか3人が乗り組み、残土約1,200t

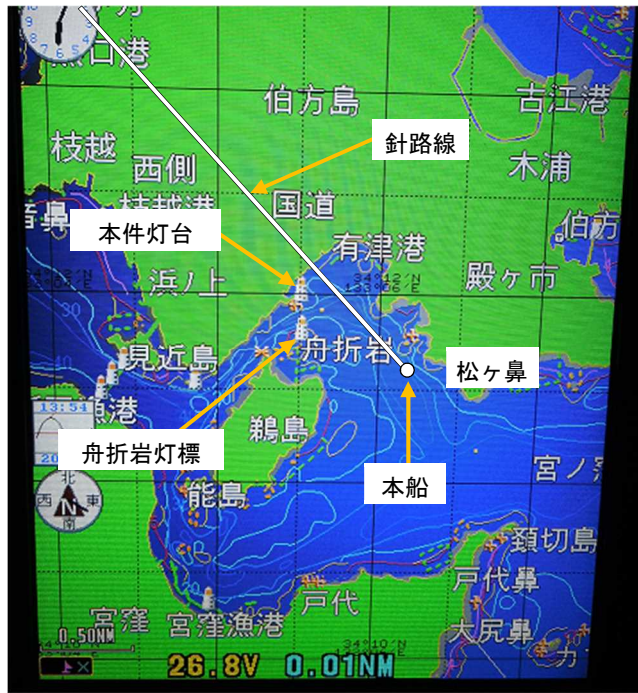
図1 GPSプロッター画面の状況（イメージ）

本船は、松ヶ鼻西方沖で反航船と無難に通過して北西進中、甲板員が、左舷船首方に緑色灯を認め、同緑色灯が近くに、陸岸の明かりが遠くに見えたので、同緑色灯の北側に通航可能な海域があると思い、また、直後にGPSプロッター画面を見た際、同緑色灯が同画面上で本船から最も近くに表示された舟折岩灯標の灯光であると思い、同緑色灯の北方を通過するつもりで目視により航行を続けた。（図1参照）

<p>灯を舟折岩灯標の灯光と思い込み、本件灯台の緑色灯に意識を向けていたので、左舷船首方に見えたはずの舟折岩灯標の赤色灯を見落としてしまったと本事故後に思った。</p> <p>船長は、甲板員が無資格であったものの、甲板員に経験を積ませたいと考え、ふだんから単独の船橋当直に当たらせていた。</p>
<b>分析</b> 乗組員等の関与 船体・機関等の関与 気象・海象等の関与 判明した事項の解析	<p>あり</p> <p>なし</p> <p>なし</p> <p>本船は、船折瀬戸に向けて北西進中、単独で船橋当直に当たっていた甲板員が、本件灯台の緑色灯を舟折岩灯標の灯光と思い込み、目視のみで本件灯台を左舷方に見ながら左転したことから、本件岸壁に衝突したものと考えられる。</p> <p>甲板員は、緑色灯である本件灯台と赤色灯である舟折岩灯標の灯質を把握していなかったこと、左舷船首方の緑色灯と岸壁の明かりの見え方から同緑色灯の北側に通航可能な海域があると思ったこと、及びGPSプロッター画面上で舟折岩灯標が本船から最も近くに表示されていたことから、本件灯台の緑色灯を舟折岩灯標の灯光と思い込んだものと考えられる。</p> <p>甲板員は、ふだんから灯台等の灯質を確認する習慣がなかったことから、事前に本件灯台と舟折岩灯標の灯質を確認しなかったものと考えられる。</p> <p>船長は、甲板員が海技免状を受有していなかったことから、単独の船橋当直に当たらせてはならなかった。</p>
<b>原因</b>	<p>本事故は、夜間、本船が、船折瀬戸に向けて北西進中、単独で船橋当直に当たっていた甲板員が、本件灯台の緑色灯を舟折岩灯標の灯光と思い込み、目視のみで本件灯台を左舷方に見ながら左転したため、本件岸壁に衝突したものと考えられる。</p>
<b>再発防止策</b>	<p>今後の同種事故等の再発防止に役立つ事項として、次のことが考えられる。</p> <ul style="list-style-type: none"> <li>・操船者は、目標とする灯台等の灯質を事前に確認して把握するとともに、目視だけでなく、GPSプロッター及びレーダーを適切に活用し、船位の確認を行いながら航行すること。</li> <li>・船長は、適切な報告、連絡及び相談が行われる船内環境を構築すること。</li> <li>・船長は、有資格者を操船指揮に当たらせるとともに、狭水道を航行する際には、自ら昇橋して操船指揮に当たること。</li> </ul>

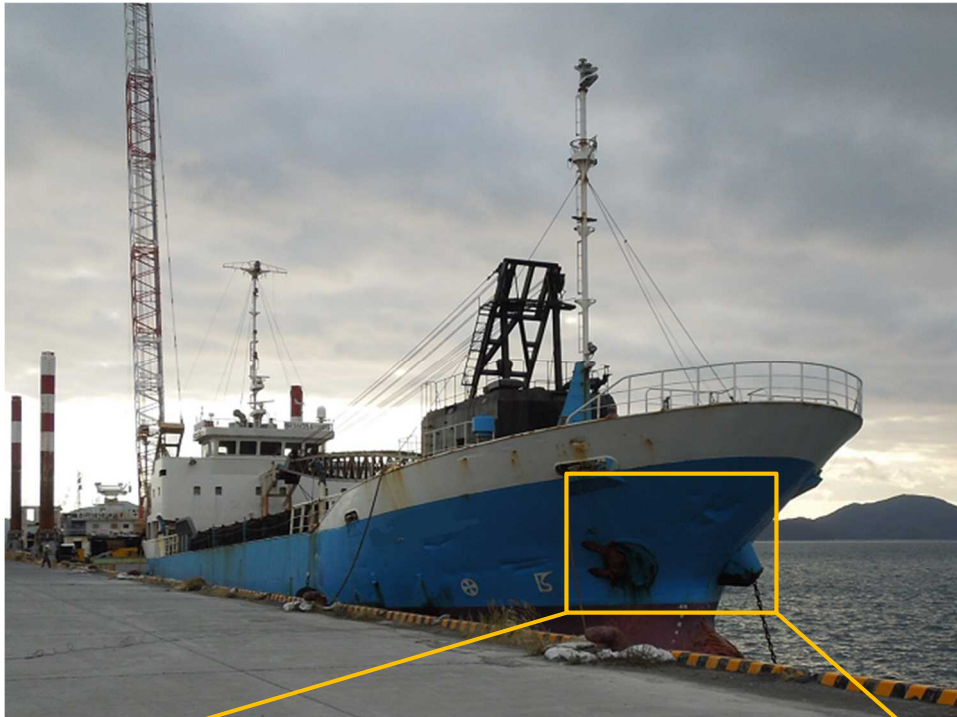
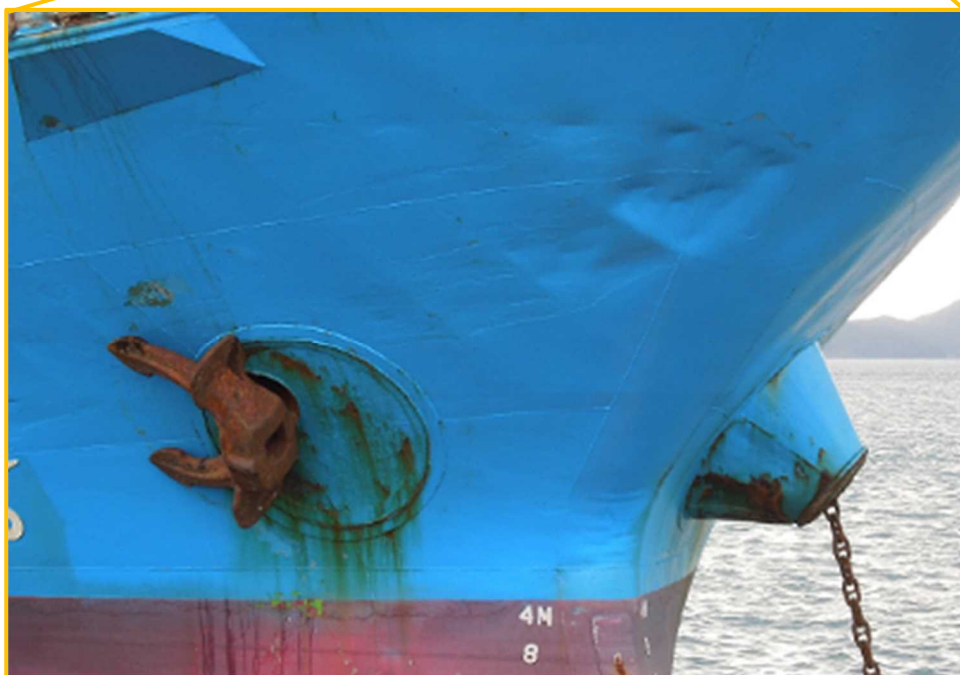
写真1 本船の損傷状況

本船は、甲板員が、緑色灯を左舷側に見ながら左転していたところ、陸岸の明かりを近くに認めて危険を感じ、主機を中立運転とした直後、22時40分ごろ右舷船首部が有津港の岸壁（以下「本件岸壁」という。）に衝突した。
