# 船舶事故調査報告書

令和2年7月8日

事故種類	乗組員負傷
発生日時	令和元年11月17日 13時55分ごろ
発生場所	香川県土庄町小島北方沖 おおべ 大部港1号防波堤灯台から真方位254° 2.4海里（M）付近 （概位 北緯34° 32.2′ 東経134° 14.3′）
事故の概要	プレジャーボート柏原Vは、揚錨作業中、船長が負傷した。
事故調査の経過	令和元年12月19日、本事故の調査を担当する主管調査官（広島事務所）ほか1人の地方事故調査官を指名した。 原因関係者から意見聴取を行った。
<b>事実情報</b> 船種船名、総トン数 船舶番号、船舶所有者等 L×B×D、船質 機関、出力、進水等	プレジャーボート 柏原V、3.2トン 271-37823岡山、個人所有 8.56m（Lr）×2.47m×1.16m、FRP ディーゼル機関、158kW、平成23年6月 （写真1参照）

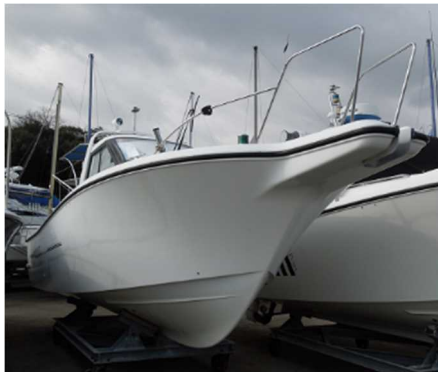
写真1 本船
乗組員等に関する情報	船長 男性 68歳 一級小型船舶操縦士・特殊小型船舶操縦士・特定 免許登録日 平成18年6月16日 免許証交付日 平成27年7月23日 （令和3年6月15日まで有効）
死傷者等	重傷 1人（船長）
損傷	なし
気象・海象	気象：天気 晴れ、風向 東南東、風力 2、視界 良好 海象：海上 平穏、潮汐 高潮時

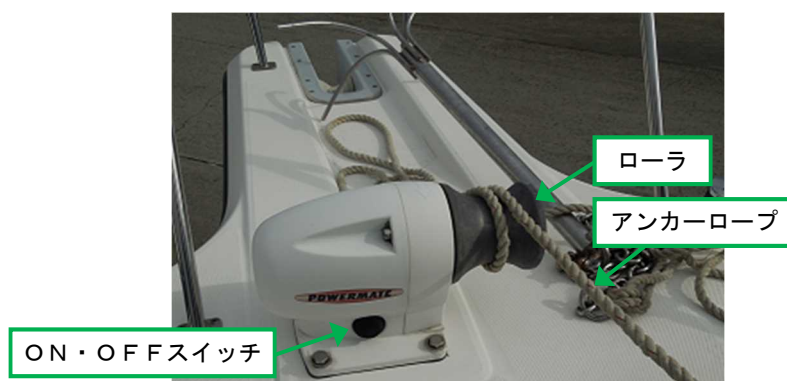
船長は、13時50分ごろ釣りを終え、揚錨の目的で前部甲板に赴き、クリートに結んでいた直径約15mmのアンカーロープをほどき、同ロープをバウデッキに取り付けられたアンカーウインチのローラに一巻きした後、同ウインチのスイッチをONとして同ロープの巻上げを開始した。(写真2参照)

写真2 アンカーウインチ

船長は、巻上げの途中でアンカーロープが緊張してアンカーウインチに負荷がかかり、ローラが空転し始めたのを認め、本海域の底質は岩が多いので、錨が岩に引っ掛かったと思った。

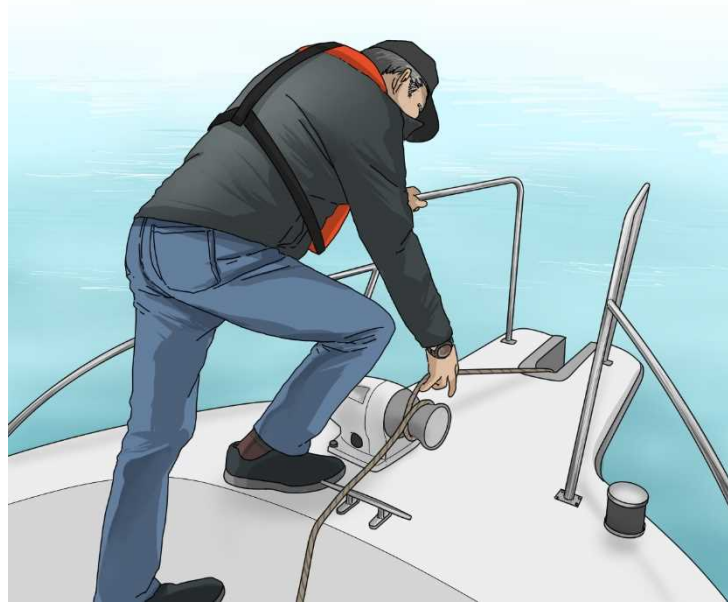
船長は、一旦アンカーロープの緊張を緩めて錨の引っ掛かりを外そうと思い、アンカーウインチを作動させたまま、右足をバウデッキに掛け、空転しているローラの少し前の同ロープを右手でつかんで船首方に送り出そうとした瞬間、13時55分ごろ右手が船尾方に引っ張られ、同ロープとローラとの間に右手小指が挟まった。(図1参照)

図1 アンカーロープを船首方に送り出そうとする船長の状況  
(イメージ)

船長は、アンカーウインチに関する知識がない同乗者Aが揚錨作業を手伝おうとしてアンカーロープを船尾方に引っ張ったので、空転していたローラに同ロープが噛み、同ロープをつかんだ右手が船尾方に引かれたと本事故後に思った。

<p>船体・機関等の関与          気象・海象等の関与          判明した事項の解析</p>	<p>なし          なし</p> <p>本船は、小島北方沖において揚錨作業中、錨が海底に引っ掛かってアンカーロープを巻いたローラが空転した際、船長が、同ロープの緊張を緩める目的で、同ロープを船首方に送り出そうとしてアンカーウインチを作動させたままローラ前方の同ロープをつかんだことから、同乗者Aがローラ後方の同ロープを引いた際、ローラに噛んだ同ロープが船尾方に引かれ、右手小指が同ロープとローラとの間に挟まって負傷したものと考えられる。</p> <p>船長は、揚錨作業に対する慣れと油断があったことから、アンカーウインチを作動させたままローラ前方のアンカーロープをつかんだものと考えられる。</p> <p>船長が、揚錨作業の際、周囲の状況を確認しなかったこと及び同乗者Aにアンカーウインチの危険性を説明していなかったことは、本事故の発生に関与した可能性があると考えられる。</p>
<p><b>原因</b></p>	<p>本事故は、本船が、小島北方沖において揚錨作業中、錨が海底に引っ掛かった際、船長が、アンカーロープを船首方に送り出そうとしてアンカーウインチを作動させたまま、空転しているローラ前方の同ロープをつかんだため、同乗者Aがローラ後方の同ロープを引いた際、ローラに噛んだ同ロープが船尾方に引かれ、右手小指が同ロープとローラとの間に挟まったことにより発生したものと考えられる。</p>
<p><b>再発防止策</b></p>	<p>今後の同種事故等の再発防止に役立つ事項として、次のことが考えられる。</p> <ul style="list-style-type: none"> <li>・ 船長は、ローラ付近のアンカーロープに触れる場合、必ずアンカーウインチのスイッチをOFFにすること。</li> <li>・ 船長は、アンカーウインチ等の危険性のある機器を作動させる場合、周囲の状況を確認すること。</li> <li>・ 船長は、船舶の運航に関する知識のない者を乗船させる場合、事前に危険性のある機器や場所、行動について説明しておくこと。</li> </ul>
