船舶事故調査報告書

事故種類	衝突（可動橋）
発生日時	平成31年4月28日 20時23分ごろ
発生場所	鹿児島県鹿児島市鹿児島港 鹿児島港本港北防波堤灯台から真方位251°534m付近 （概位 北緯31°35.8′ 東経130°33.8′）
事故の概要	旅客フェリー第二桜島丸 ^{さくらじま} は、着岸操船中、可動橋に衝突した。 第二桜島丸は、旅客1人が負傷し、ランプドアに凹損を生じ、また、可動橋は、鋼製桁部に曲損を生じた。
事故調査の経過	令和元年5月9日、本事故の調査を担当する主管調査官（門司事務所）を指名した。 なお、後日、1人の地方事故調査官を新たに指名した。 原因関係者から意見聴取を行った。
事実情報 船種船名、総トン数 船舶番号、船舶所有者等 L×B×D、船質 機関、出力、進水等	旅客フェリー 第二桜島丸、1,404トン 142337、鹿児島県鹿児島市、独立行政法人鉄道建設・運輸施設整備支援機構 59.00m×13.50m×4.20m、鋼 ディーゼル発電機3基、2,250kW（合計）、交流誘導電動機4台、2,000kW（合計）、平成26年11月26日
乗組員等に関する情報	船長 男性 47歳 四級海技士（航海） 免許年月日 平成11年12月17日 免状交付年月日 平成26年12月8日 免状有効期間満了日 令和元年12月16日 旅客A 女性 49歳
死傷者等	軽傷 1人（旅客A）
損傷	本船 ランプドアに凹損 可動橋 鋼製桁部に曲損 積載車両1台に擦過傷
気象・海象	気象：天気 晴れ、風向 南東、風力 2、視界 良好 海象：海上 平穏、潮汐 低潮時
事故の経過	本船は、二重反転式ポッド推進器（360°旋回可能なアジマス推進器、以下「本件推進器」という。）を船首（桜島側）及び船尾（鹿

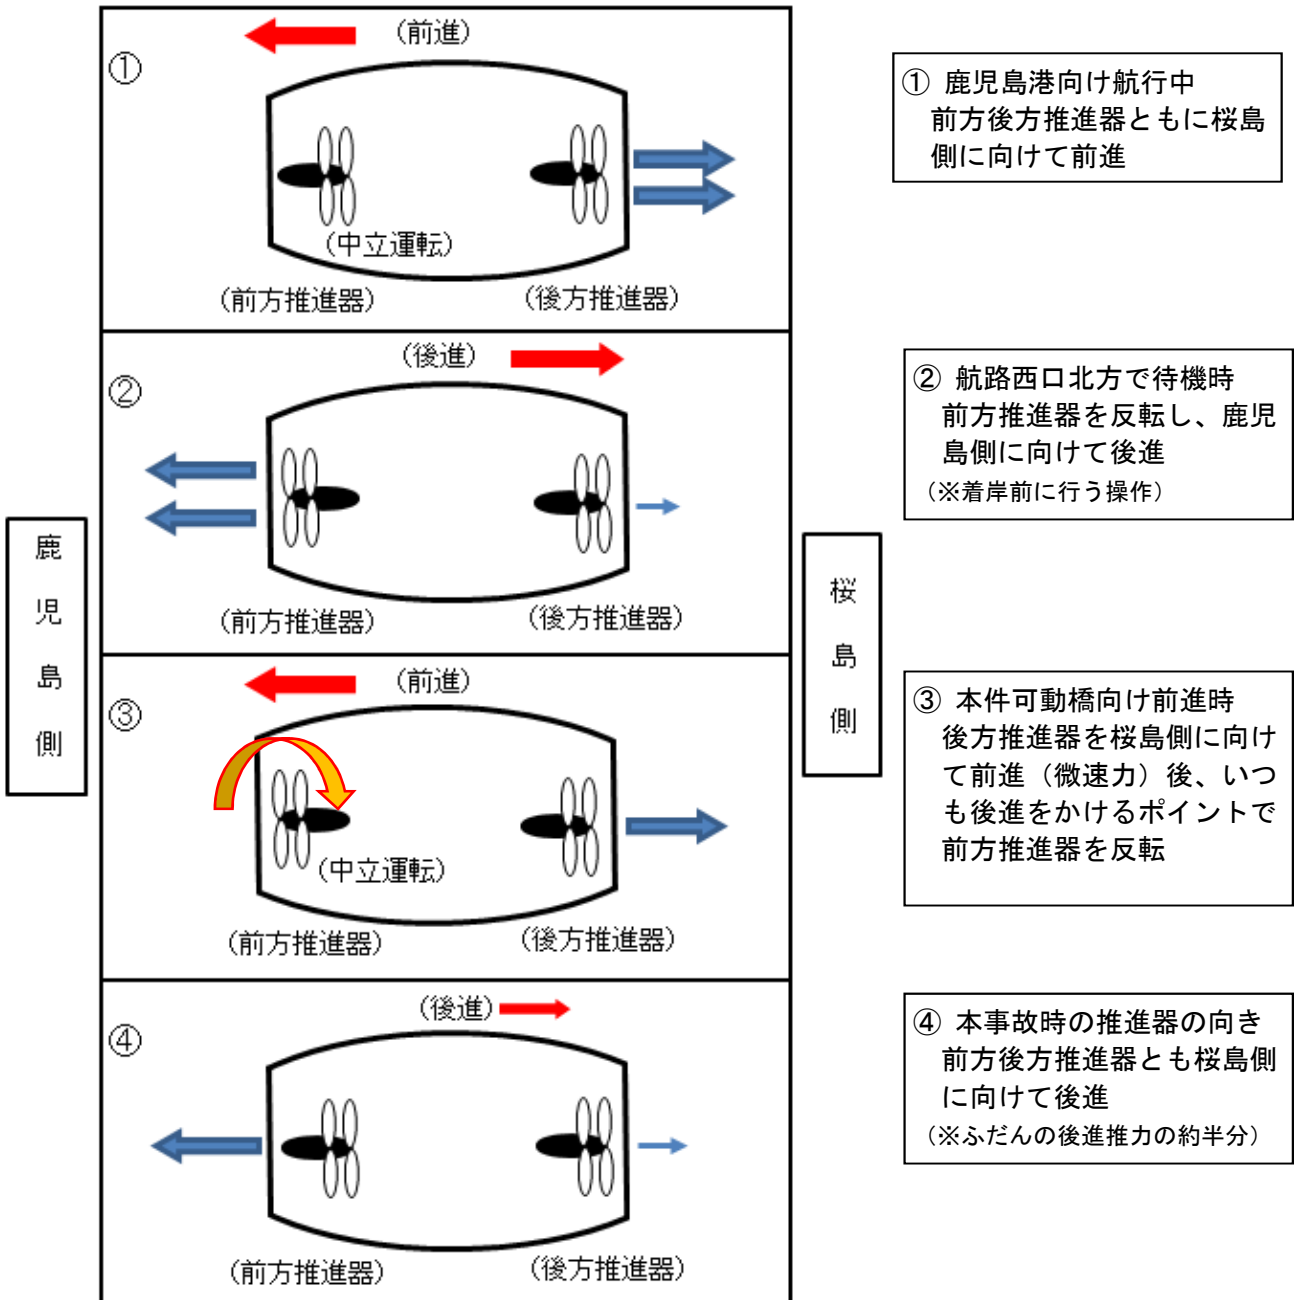
付図2 各推進器の状況略図

船長は、鹿児島側の操舵室で操船に当たり、桜島側の推進器(以下「後方推進器」という。)及び鹿児島側の推進器(以下「前方推進器」という。)のプロペラを共に桜島側に向け、後方推進器を前進とし巡航速力で航行した。(付図2-①参照)

本船は、巡航速力から減速し、鹿児島港に入り本港航路を航行中、船長が出港船を認め、本港航路西口の北方で待機することとし、後方推進器を極微速前進とした後、アジマスハンドルを操作して前方推進器を180°旋回させ、プロペラを鹿児島側に向けて後進をかけ、行きあしを止めた。(付図2-②参照)

船長は、出港船の通過後、鹿児島港第二バースの可動橋(以下「本件可動橋」という。)に向かうこととし、前方推進器を中立運転、及び後方推進器を前進として航行を始め、着岸操船を再開した。(付図2-③参照)

船長は、目視で本件可動橋との離隔距離を把握しながら操舵スタンドで操船中、いつも後進をかけるポイントに至り、ふだんの操船のとおり前方推進器を180°旋回させてアジマスハンドルを手前に倒し、前進行きあしを止めようとした。(付図2-④参照)

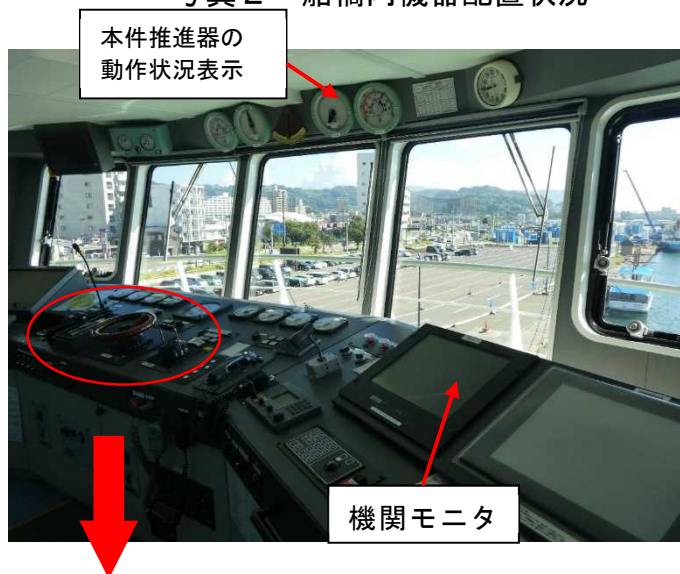
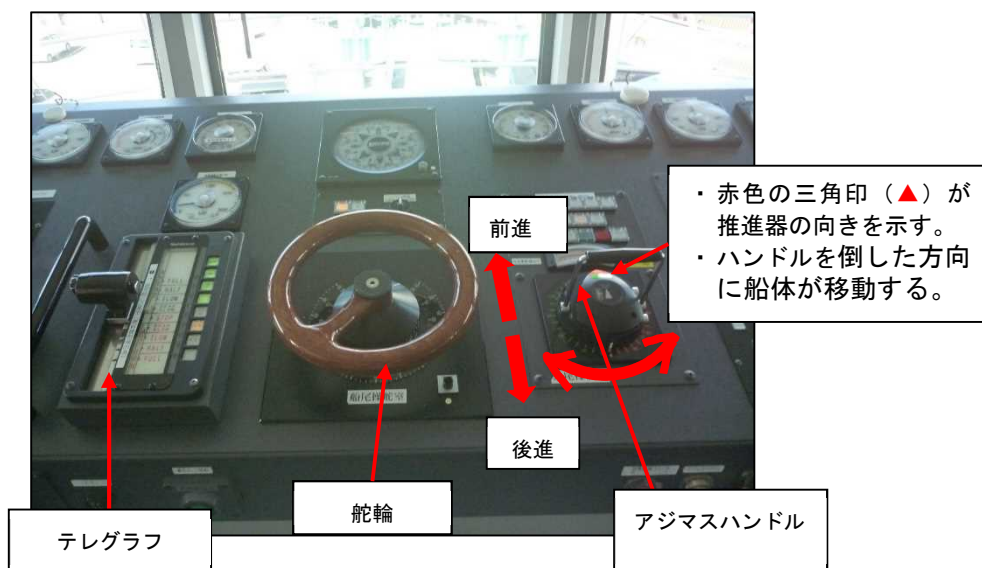
写真2 船橋内機器配置状況

本船は、船長が、前進行きあしが弱まらないことを不審に思い、20時23分ごろ操舵スタンド右側にある機関モニタの画面を見ると、前方及び後方推進器のプロペラがいずれも桜島側を向いていることに気付いたが、前方推進器のプロペラを鹿児島側に反転させる時間がなく、プロペラをそのままの向きで前方推進器を全速力後進としたが、前進行きあしが止まらず、本件可動橋に衝突した。

<p>推進力が不足して前進行きあしが止まらず、本件可動橋に衝突したものと考えられる。</p> <p>船長は、着岸操船中、前方の本件可動橋との離隔距離を見ることに傾注し、後進をかけても前進行きあしの制御に効果が出ないことを不審に思うまで、アジマスハンドルに表示しているプロペラの向きや機関モニタの画面を確認しなかったことから、前方推進器のプロペラがいつもと逆の桜島側に向いていることに気付かなかったものと考えられる。</p>
原因	<p>本事故は、夜間、本船が本港航路西口の北方において、船長が、鹿児島側に向いていた前方推進器のプロペラの向きを桜島側に向いているものと思い込み、ふだんの操船のとおりプロペラを鹿児島側に向けつつもアジマスハンドルを180° 旋回させてプロペラを桜島側に向けたため、本件可動橋と本船とのいつもの離隔距離で後進をかけた際、後進推進力が不足して前進行きあしが止まらず、本件可動橋に衝突したものと考えられる。</p>
再発防止策	<p>今後の同種事故等の再発防止に役立つ事項として、次のことが考えられる。</p> <ul style="list-style-type: none"> ・ 船長は、本件推進器を操作する場合、必ず推進器の向きを機関モニタの画面等で指差確認すること。
