船舶事故調査報告書

令和2年6月24日
 運輸安全委員会（海事専門部会）議決
 委員 佐藤 雄二（部会長）
 委員 田村 兼吉
 委員 岡本 満喜子

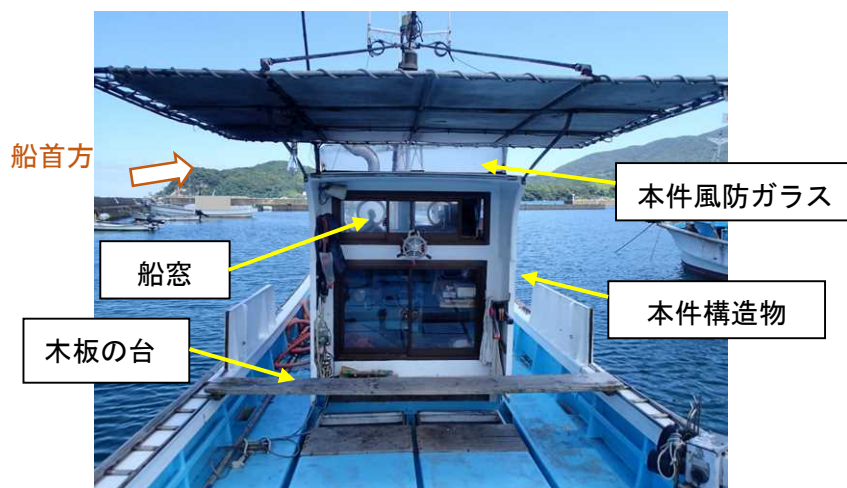
写真2 B船の本件構造物後方から船首方を見た写真

B船は、‘操舵室の前端部分から舵輪の前までを区画とした構造物’（以下「本件構造物」という。）が設置されており、本件構造物の屋根とその上の天幕の間に風防ガラス（以下「本件風防ガラス」という。）を取付け、また、本件構造物の後方に両舷のブルワークをまたいで木板の台を置いていた。（写真2参照）

B船は、須佐湾を出てから、船長Bが、B船の船首浮上に伴う死角を補う見張りを行おうと本件構造物後方の木板の台に立ち、本件風防ガラスを通して船首方を見ながら手動操舵で操船に当たり、約10ノット（kn）の速力（対地速力、以下同じ）で航行した。

船長Bは、高山岬沖から東方は、日頃、他の漁船を見掛けない場所で他船はいないと思ったので、木板の台から甲板に降りて、本件構造物の後方及び側方からしばらく見張りをしていたところ、衝撃音が聞こえ、直ぐに機関を後進にして本船を停止させた。

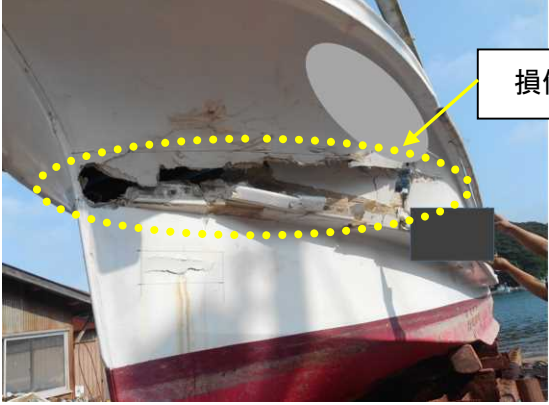
船長Bは、左舷方にA船が見えたので衝突したことを認識し、A船の乗船者を見て負傷等の様子が認められなかったので声を掛けたあと、B船船首部甲板を見て浸水があることを確認し、自船の運航に不安を感じ、反転して帰航することとした。（写真3参照）

<p style="text-align: center;">写真3 B船左舷船首部</p> <p>船長Bは造船所に連絡し、本事故の発生を海上保安庁に通報するように依頼した。 (付図1 事故発生経過概略図 参照)</p>
<p>その他の事項</p>	<p>船長Aは、A船に電子ホーンを装備していたが、B船と衝突する前に吹鳴することを思いつかなかったと本事故後に思った。</p> <p>船長A及びA船の乗船者は、救命胴衣を着用していた。</p> <p>B船は、ふだん約10kn以上の対水速力で船首が浮上するときには、船長Bが、本件構造物後方の甲板において、船窓を通して船首方を見ると船首部の構造による死角を生じるので、本件構造物後方の木板の台に立ち、本件風防ガラスを通して船首方を見ることにより、死角を補う見張りをしていた。</p> <p>B船は、レーダーを装備しておらず、船長Bが、視界が悪いときなどは出漁しないので、出費して装備する必要はないと思っていた。</p>
<p>分析</p> <p>乗組員等の関与</p> <p>船体・機関等の関与</p> <p>気象・海象等の関与</p> <p>判明した事項の解析</p>	<p>A あり、B あり</p> <p>A なし、B あり</p> <p>A なし、B なし</p> <p>A船は、宇生ヶ埼北方において、錨泊中、接近するB船を視認していたものの、そのうちにA船を避けると思い、釣りに専念して錨泊を続けたことから、B船と衝突したものと考えられる。</p> <p>船長Aは、日頃、付近を通航する漁船などの航行船は、避けていくので、B船が、A船を避けると思ったと考えられる。</p> <p>B船は、宇生ヶ埼北方において、船首方に死角が生じる状況下、約11knの速力で東北東進中、船長Bが、付近に他船はいないと思い、本件構造物の後方の甲板において見張りを行い、航行を続けたことから、A船に接近していることに気付かず、A船と衝突したものと考えられる。</p> <p>船長Bは、高山岬までは、B船の船首浮上に伴う死角を補う見張りを行おうと本件構造物後方の木板の台に立ち、本件風防ガラスを通し</p>

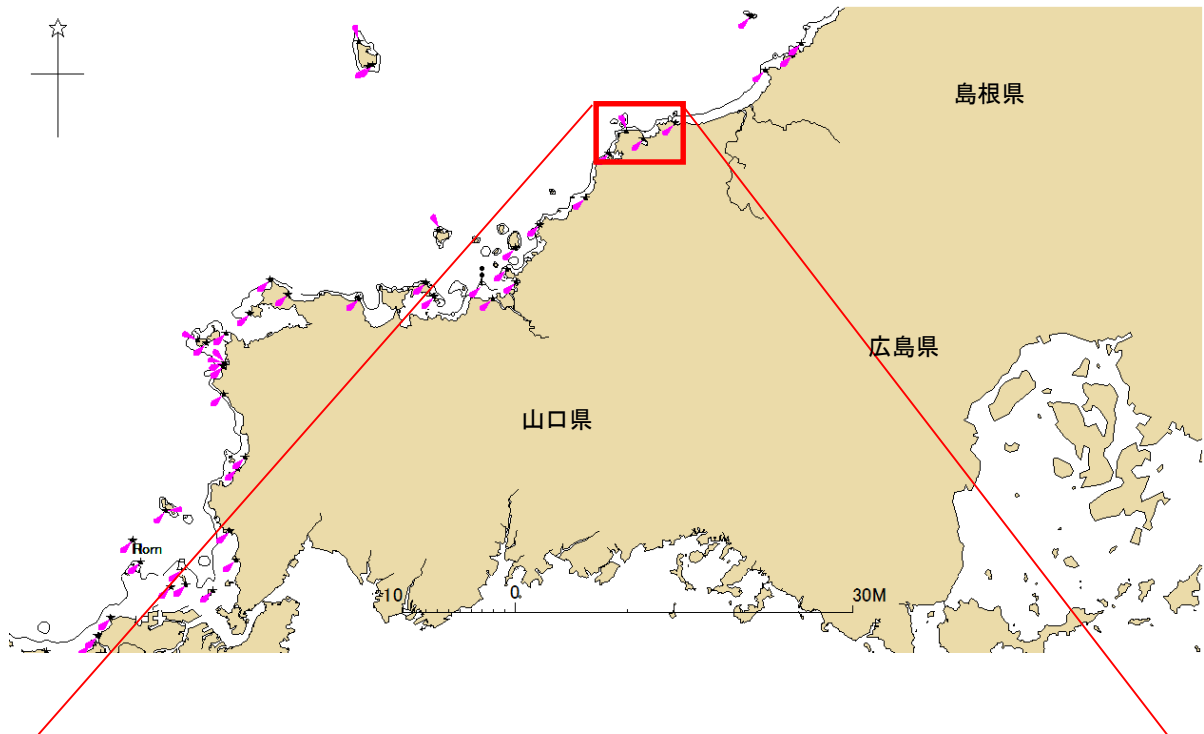
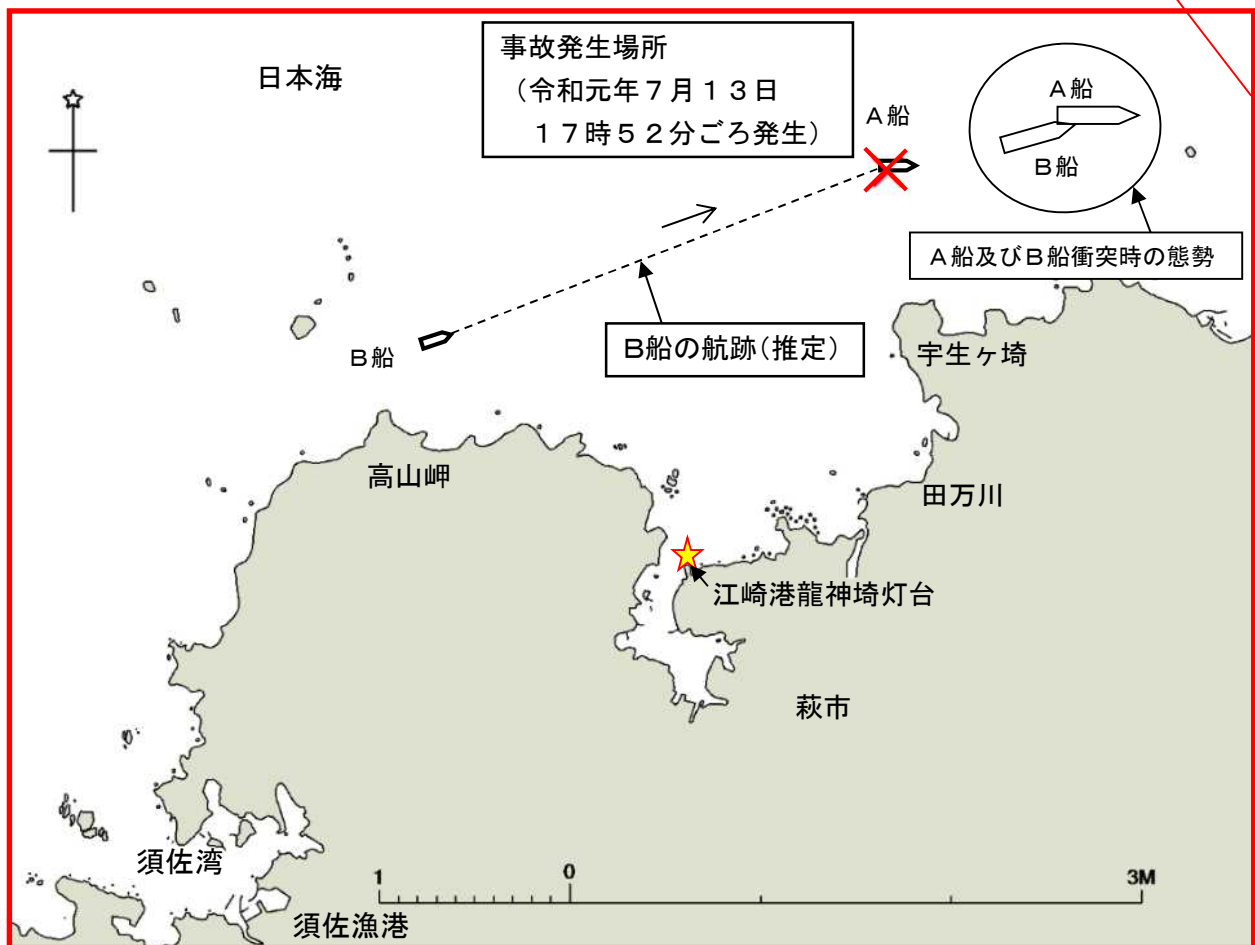
付図1 事故発生経過概略図

<p>て船首方の見張りを行っていたが、高山岬沖から東方においては、日頃、他の漁船を見掛けない場所であったことから、他船はいないと思い、木板の台から降りて見張りを行ったものと考えられる。</p>
原因	<p>本事故は、宇生ヶ埼北方において、A船が錨泊中、B船が、船首方に死角が生じる状況下、約11knの速力で東北東進中、船長Aが、接近するB船を視認していたものの、そのうちに避けると思い、釣りに専念して錨泊を続け、また、船長Bが、付近に他船はいないと思い、本件構造物の後方の甲板において見張りを行い、航行を続けたため、B船がA船に接近していることに気付かずに、両船が衝突したものと考えられる。</p>
再発防止策	<p>今後の同種事故等の再発防止に役立つ事項として、次のことが考えられる。</p> <ul style="list-style-type: none"> ・航行時、船首が浮上して死角を生じる時は、常時、死角を補う見張りを行うこと。 ・錨泊時、接近する船舶を視認したときは、避けるだろうなどの先入観をもたず、余裕のある時機に、電子ホーンなどで注意喚起を行うと共に機関を使用して移動すること。
