# 船舶事故調査報告書

令和2年6月24日

運輸安全委員会（海事専門部会）議決

事故種類	衝突
発生日時	令和元年8月4日 13時20分ごろ
発生場所	山口県長門市青海島南南西方沖 今岬灯台から真方位109° 2.6海里（M）付近 （概位 北緯34° 24.2′ 東経131° 10.8′）
事故の概要	水上オートバイ310L <sup>エルエックス</sup> X及び水上オートバイL <sup>ラッシー</sup> USY7は、共に西進中、両船が衝突した。 310LXは、船長が負傷し、左舷船尾部座席架台に擦過傷を生じ、また、LUSY7は、船長が負傷し、左舷船首部に擦過傷を生じた。
事故調査の経過	令和元年8月14日、本事故の調査を担当する主管調査官（門司事務所）ほか1人の地方事故調査官を指名した。 原因関係者から意見聴取を行った。
事実情報 船種船名、総トン数 船舶番号、船舶所有者等 L×B×D、船質 機関、出力、進水等	A 水上オートバイ 310LX、0.1トン 270-48918山口、株式会社アヴァンツァーレ 2.85m (Lr) × 1.06m × 0.43m、FRP ガソリン機関、221.00kW、平成30年5月 B 水上オートバイ LUSY7、0.1トン 291-43053山口、個人所有 2.85m (Lr) × 1.06m × 0.43m、FRP ガソリン機関、213.00kW、平成24年4月
乗組員等に関する情報	A 船長A 男性 35歳 特殊小型船舶操縦士 免許登録日 平成26年9月16日 免許証交付日 平成26年9月16日 (令和元年9月15日まで有効) B 船長B 男性 31歳 特殊小型船舶操縦士 免許登録日 平成26年9月16日 免許証交付日 平成26年9月16日 (令和元年9月15日まで有効)
死傷者等	A 軽傷 1人（船長A）

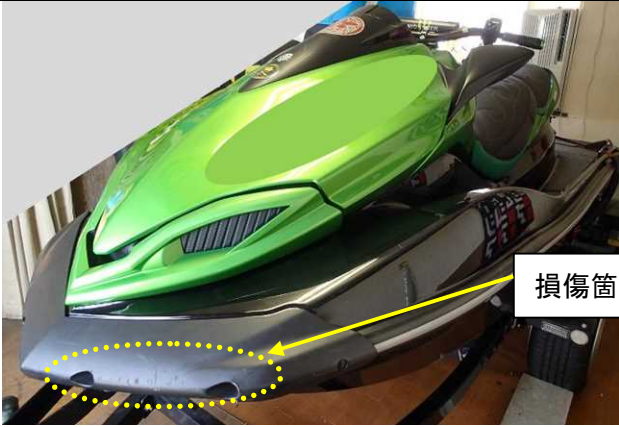
B 重傷 1人（船長B）
損傷	A 左舷船尾部座席架台に擦過傷 B 左舷船首部に擦過傷
気象・海象	気象：天気 晴れ、風向 北、風力 2、視界 良好 海象：海上 平穏
事故の経過	<p>A船は、青海島波の橋立東南東端沖において、船長Aが乗り組み、知人（以下「同乗者A」という。）を船尾側の座席に同乗させて遊走を始め、約60km/hの速力（対地速力、以下同じ。）で西進した。</p> <p>船長Aは、出発した後に左舷方に南進する別の水上オートバイを見てB船と思い、同船は離れて行ったと認識した。</p> <p>A船は、船長Aが他船はいないと思ったので反転して出発した浜辺に帰ろうとして、約40～50km/hの速力に減速して左転したときに、至近にA船に向かってくるB船に気付いて更に左舵を取って増速して船尾を離そうとしたが、令和元年8月4日13時20分ごろ左舷船尾部とB船の左舷船首部が衝突した。（写真1参照）</p> <div data-bbox="753 898 1254 1296" data-label="Image"> </div> <p>写真1 A船左舷船尾部座席架台</p> <p>船長Aは、腰部打撲等を負い、座席に座ったままハンドルにもたれて意識を失っていたが、しばらくして意識が戻り、緊急エンジン停止コードが外れてA船の機関が停止しており、船首方約10mにB船が、右舷船尾方約2～3mに同乗者Aが浮いているのを視認した。</p> <p>A船は、船長Aが機関を始動し、同乗者Aを收容して、B船と共に出発した浜辺に向かった。</p> <p>B船は、船長Bが1人で乗り組み、A船が波の橋立沖の遊走を開始して西進したのを見て、A船を追って西進した。</p> <p>B船は、A船の左舷船尾方約50mのところを約60km/hの速力で追走を始め、A船の左舷方約3～4mに追いつこうと増速して約15mまで近づいたところ、A船が急に左転してきたのを視認して、右舵を取るとともに少し減速したがどうすることもできず、左舷船首部とA船の左舷船尾部が衝突した。（写真2参照）</p>
