船舶事故調査報告書

令和2年6月24日

運輸安全委員会（海事専門部会）議決

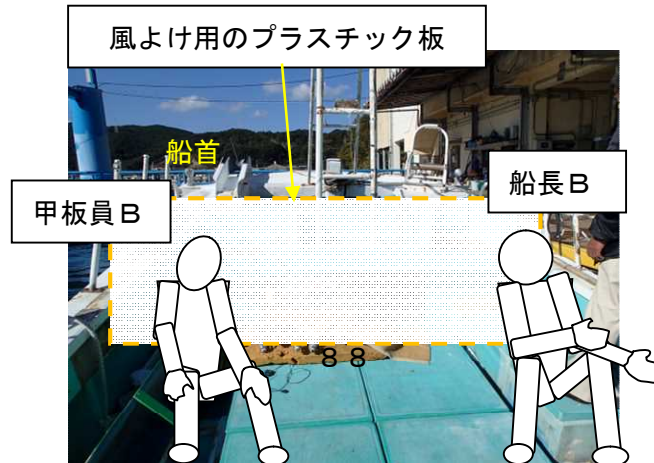
B船は、漁場に着き、延縄を南東方に平行に3本並べて設置し、その後、しばらくして揚縄を始め、船首部に風よけ用の白色のプラスチック板を張り、船長Bが右舷船首部の巻上機で延縄を巻き上げながら漁獲物を外し、甲板員Bがその左舷側に座って下を向いて延縄を整理し、順次延縄を巻き上げていった。（図1参照）

図1 B船船首部で作業中の船長B及び甲板員B（イメージ）

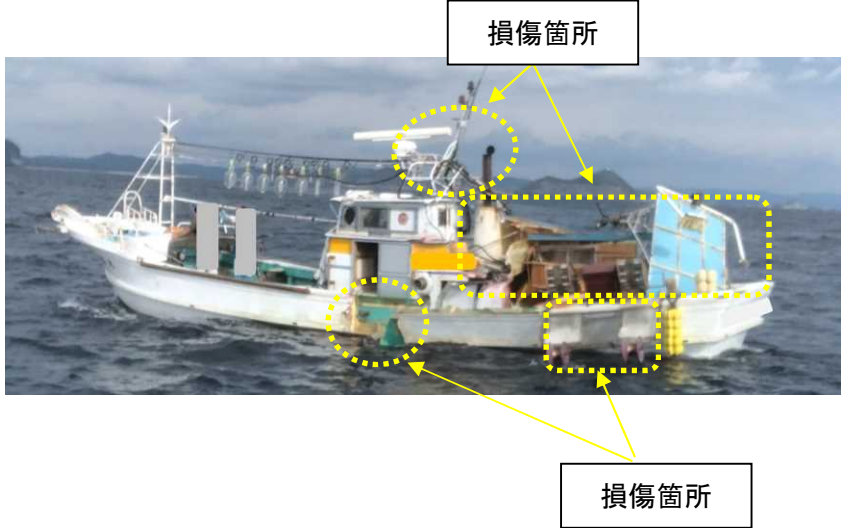
B船は、A船の船首部が操舵室船尾方に乗り揚げて離れてから、船長Bが浸水箇所がないことを確認した後、高浜漁港沖までA船によってえい航され、僚船に引き渡されて横抱きされて同港に入港した。（写真2参照）

<p style="text-align: center;">写真2 B船 (付図1 事故発生経過概略図 参照)</p>
<p>その他の事項</p>	<p>船長Aは、本事故時、周囲に他船を見掛けなかったため、船首方にも他船はいないと思っていた。</p> <p>B船は、汽笛等の音響設備がなかった。</p> <p>船長B及び甲板員Bは、救命胴衣を着用していた。</p>
<p>分析</p> <p>乗組員等の関与</p> <p>船体・機関等の関与</p> <p>気象・海象等の関与</p> <p>判明した事項の解析</p>	<p>A あり、B あり</p> <p>A あり、B あり</p> <p>A なし、B なし</p> <p>A船は、高浜漁港東方沖において、船首方に死角を生じる状態で、約15knの速力で東北東進中、船長Aが、手元の書類に意識を向け、自動操舵により同じ針路で航行を続けたことから、B船に接近していることに気付かず、左舷船首方十数mにB船の船首部を視認して機関を減速したものの間に合わずに、B船と衝突したものと考えられる。</p> <p>船長Aは、周囲に他船を見掛けなかったことから、船首方にも他船はいないと思い、手元の書類に意識を向けて、死角を補う見張りを行わなかったものと考えられる。</p> <p>B船は、高浜漁港東方沖において、船首部にプラスチック板を置いた状態で、揚縄を行いながら漂泊中、船長Bが、船首方から接近してくる船はいないと思い、座って主に船尾方の見張りを行いながら漂泊を続けたことから、左舷船首方から接近してくるA船に気付くのが遅れ、A船と衝突したものと考えられる。</p> <p>船長Bは、3本目の延縄の揚縄開始場所に移動する際、陸岸側の2隻の操業船のほかに他船を見掛けなかったことから、船首方から接近してくる船はいないと思い、座った状態で主に船尾方の見える範囲の見張りを行っていたと考えられる。</p>
<p>原因</p>	<p>本事故は、高浜漁港東方沖において、A船が、船首方に死角を生じ</p>

<p>る状態で、約15knの速力で東北東進中、B船が、船首部にプラスチック板を置いた状態で、揚縄を行いながら漂泊中、船長Aが、手元の書類に意識を向け、自動操舵により同じ針路で航行を続けたため、船首方のB船に接近していることに気付かず、また、船長Bが、船首方から接近してくる船はいないと思い、座った状態で主に船尾方の見張りを行いながら漂泊を続けたため、左舷船首方から接近してくるA船に気付くのが遅れ、両船が衝突したものと考えられる。</p>
<p>再発防止策</p>	<p>今後の同種事故等の再発防止に役立つ事項として、次のことが考えられる。</p> <ul style="list-style-type: none"> ・航行時、周囲に他船はいないと思わず、船首方に死角を生じる時は、常時、船首を振るなどして死角を補う見張りを行うこと。 ・漂泊時、接近する他船がいらないと思わず、特定の方向に見張りの障害になる物があるときは、ときどき自身の姿勢や場所を変えて、常時周囲の適切な見張りを行うこと。 ・甲板上に、見張りの障害になるような物を、なるべく置かないこと。
