船舶事故調査報告書

事故種類	衝突
発生日時	令和元年9月2日 04時22分ごろ
発生場所	明石海峡航路 江崎灯台から真方位019° 1.3海里（M）付近 （概位 北緯34° 37.6′ 東経135° 00.0′）
事故の概要	自動車専用船GLOVIS COMPANION ^{グロービス コンパニオン} は、明石海峡航路を西進中、また、漁船 ^{ひがしだ} 東田丸は、明石海峡航路を横断しようと南東進中、明石海峡航路において両船が衝突した。 東田丸は、船長が負傷し、船首部の圧壊等を生じ、また GLOVIS COMPANION は、右舷船側外板に擦過痕を生じた。
事故調査の経過	(1) 調査組織 令和元年9月2日、本事故の調査を担当する主管調査官ほか2人の船舶事故調査官を指名した。 (2) 調査の実施時期 令和元年9月3～5日、12月9日、10日現場調査及び口述聴取、10月7日、16日回答書受領、令和2年3月16日口述聴取 (3) 原因関係者からの意見聴取 原因関係者から意見聴取を行った。 (4) 旗国等への意見照会 GLOVIS COMPANION の旗国に対し、意見照会を行った。
事実情報 船種船名、総トン数 船舶番号、船舶所有者 船舶管理会社、船級 L×B×D、船質 機関、出力、進水等	A 自動車専用船 GLOVIS COMPANION（マーシャル諸島共和国籍）、60,213トン 9460899（IMO番号）、 NOCC SHIPOWNING AS（船舶所有者）、 WALLEM SHIPMANAGEMENT LTD（船舶管理会社）、NK 199.99m×32.26m×34.52m、鋼 ディーゼル機関、14,315kW、2008年12月10日（起工） B 漁船 東田丸、3.7トン

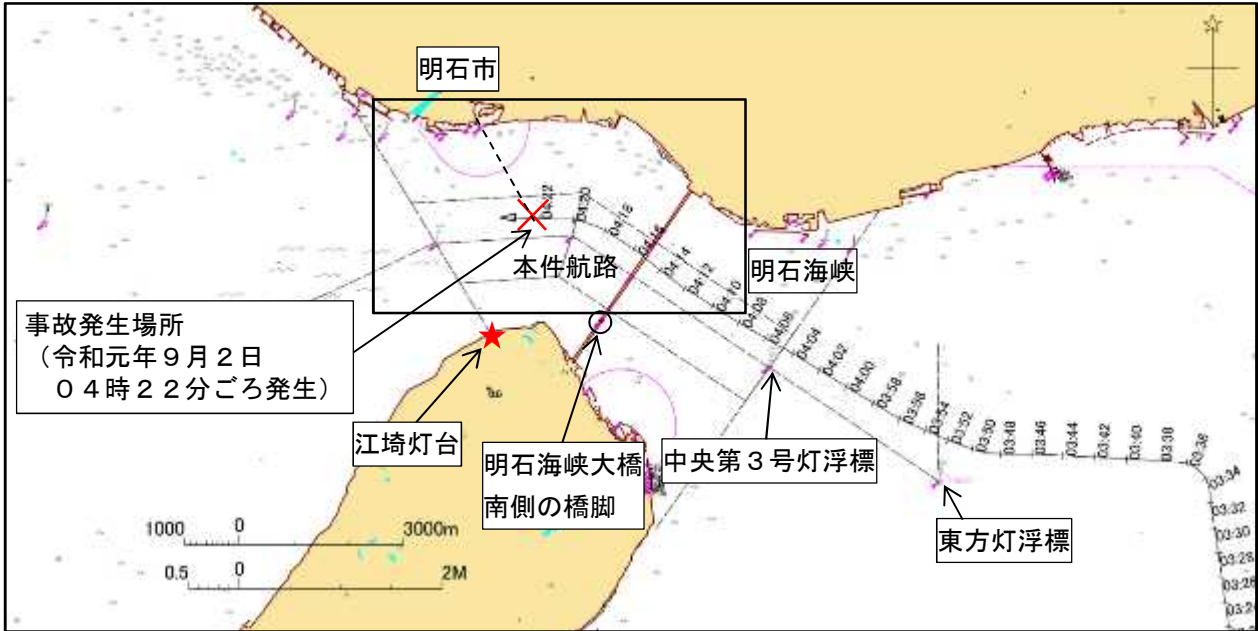
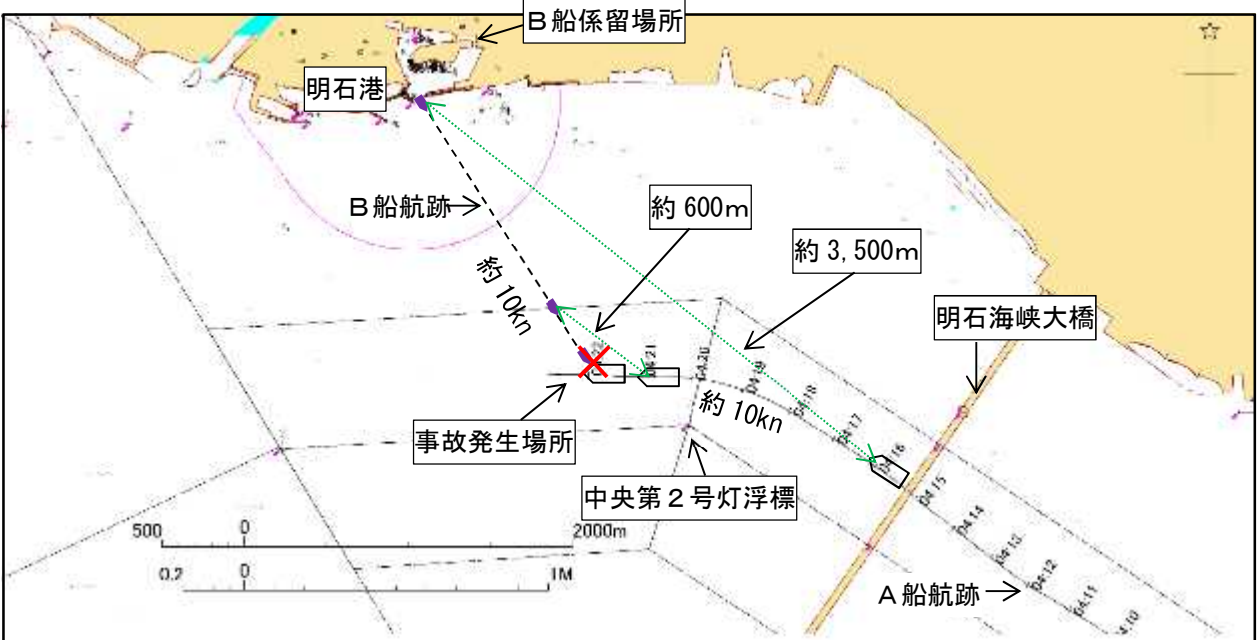
付図1 事故発生経過概略図

<p>北進した。</p> <p>水先人Aは、03時33分ごろ、VHF無線電話（以下「VHF」という。）により大阪湾海上交通センター（以下「大阪マーチス」という。）に航路入航予定時刻の通報を行った。</p> <p>A船は、水先人Aの針路指示により航行を続け、04時05分ごろ中央第3号灯浮標を通過して本件航路に入り、本件航路に沿って約10knの速力（対地速力、以下同じ。）で北西進していた。</p> <p>水先人Aは、本件航路の屈曲部に差し掛かり、中央第2号灯浮標と一定の距離を保持しようとして針路指示を行っていたところ、04時21分ごろ、VHFにより大阪マーチスからA船への呼び掛けがあり、明石方面から接近している船舶に注意するように連絡を受けた。</p> <p>船長A及び航海士Aは、VHFによる会話が日本語で行われており、通話内容を理解していなかった。</p> <p>A船は、水先人Aが、右舷方至近にB船の航海灯を初認し、手元に準備していた昼間信号灯によりB船に向けて数回照射したもののB船が見えなくなり、04時22分ごろB船と衝突した。</p> <p>水先人Aは、大阪マーチスに本事故の発生を通報し、B船がA船の右舷船尾方に離れていく状態であることを報告した。</p> <p>B船は、04時05分ごろ、船長Bが1人で乗り組み、航海灯を表示し、さわら一本釣り漁を行う目的で、淡路島東方の漁場に向けて兵庫県明石市明石港の係留場所を出発した。</p> <p>船長Bは、04時16分ごろ明石港の防波堤を通過し、操舵室の椅子に腰を掛け、手動操舵により操船していた。</p> <p>B船は、船長Bが、明石海峡大橋南側橋脚を船首目標とした際、明石海峡大橋方面から西進する船舶がないと思い、約10knの速力で南東進していた。</p> <p>船長Bは、本件航路を東進中の船舶を数隻認めていたので、航路を横断するにあたり、どの船舶の船尾方を通過しようかと考えていた。</p> <p>B船は、04時21分ごろ本件航路の北側から航路に入り、船長Bが東進する船舶の動静を確認していたところ、04時22分ごろA船と衝突した。</p> <p>船長Bは、衝突時に旋回窓に額等が当たり、何に衝突したのかも分からない状況で、自走で明石港に帰港した後、病院で前額部打撲、裂創及び胸部骨折の診断を受けた。</p> <p>（付図1 事故発生経過概略図 参照）</p>

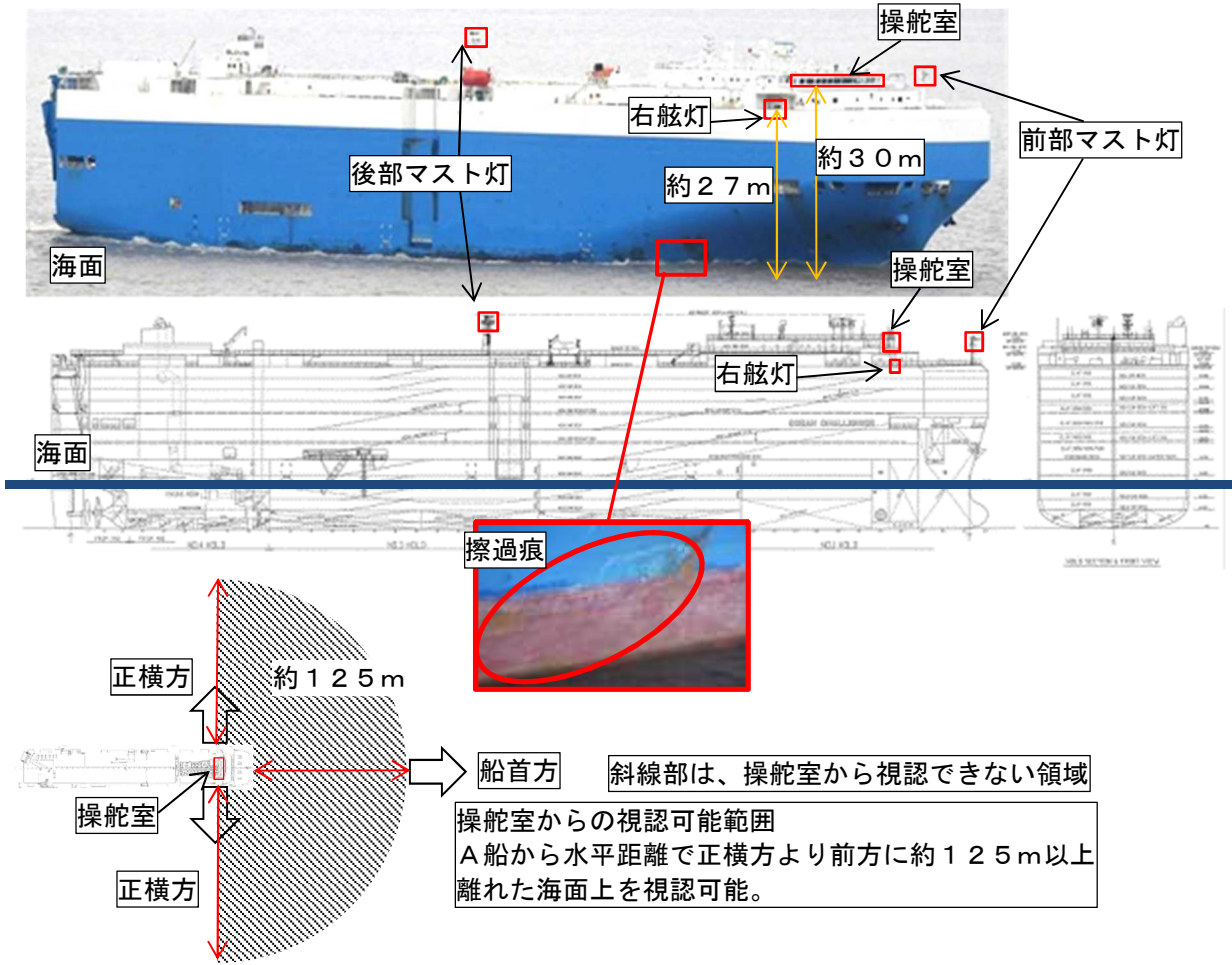
付図2 A船

<p>その他の事項</p>	<p>(1) A船の操舵室からの視認状況等</p> <p>船長Aの回答書によれば、操舵室が海面上約30mの高さにあることで、操舵室からの視認範囲が水平距離で正横方向より前方に約125m以上離れた海面上であった。</p> <p>A船の一般配置図によれば、航海灯が海面上約27m以上の高</p>

さであった。

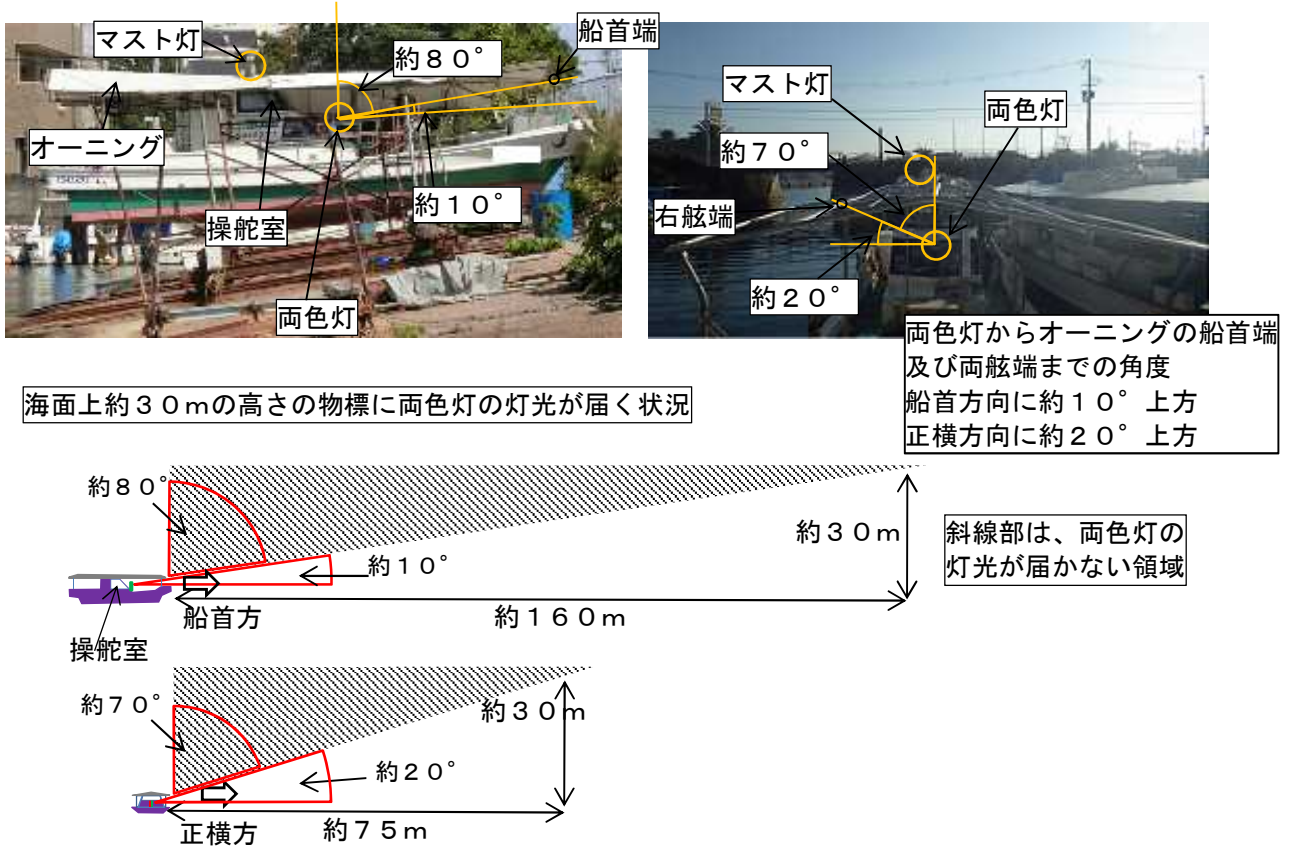
付図3 B船

- ① 船首部から船尾部にかけてオーニングを設置しており、マスト灯がオーニングの上及び両色灯がオーニングの下にそれぞれ設置されていた。
- ② 両色灯からオーニングの船首端及び両舷端までの角度が、それぞれ船首方向に約10°上方及び正横方向に約20°上方であった。
- ③ 両色灯と操舵室が隣接していた。
- ④ 両色灯の灯光は、B船から水平距離で船首方向に約160m以上、正横方向に約75m以上離れていると、海面上約30mの高さにある物標に灯光が届く状況であった。

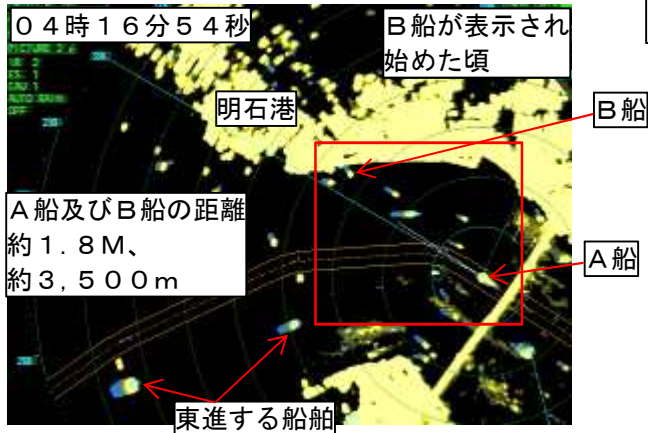
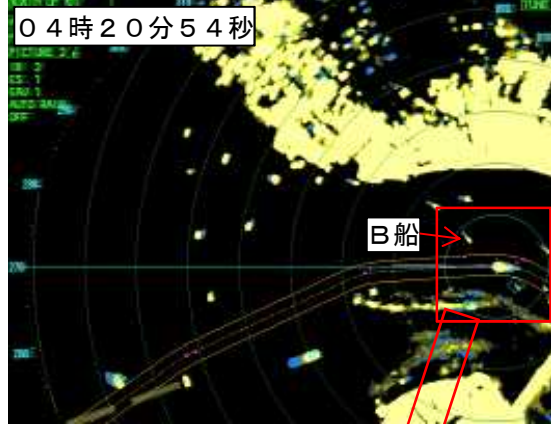
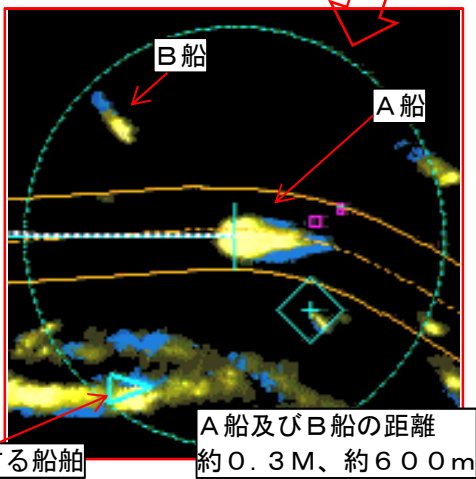
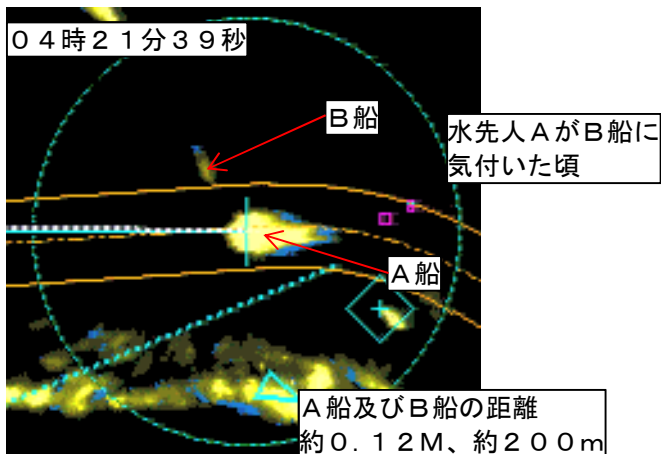
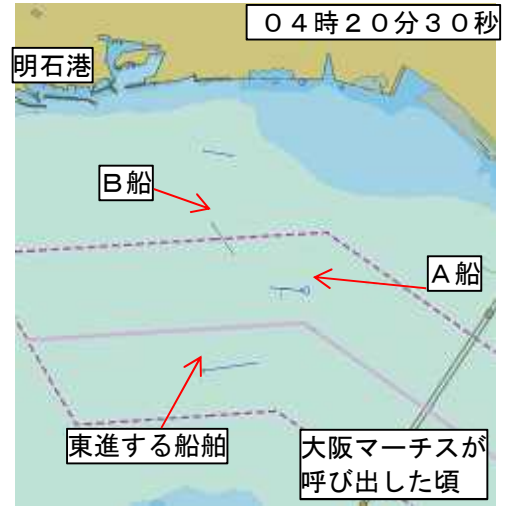
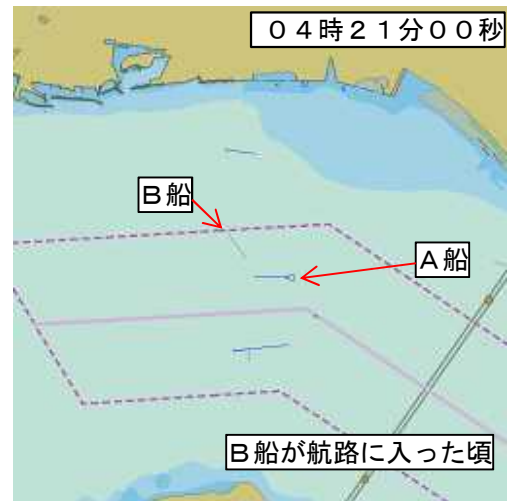
付図4 A船のVDRによるレーダー映像等

大阪マーチス提供画像及びA船のVDRに記録された3Mレンジのレーダー映像によれば、次のとおりであった。

- ・ B船が明石港から南東進して航路に入り、A船から330°(真方位、以下同じ。)約200mに接近した後、衝突直前に南南西進していた。
- ・ 04時16分ごろから22分ごろの間の本件航路の通航状況は、西進する船舶がA船1隻及び東進する船舶が4隻表示されていた。

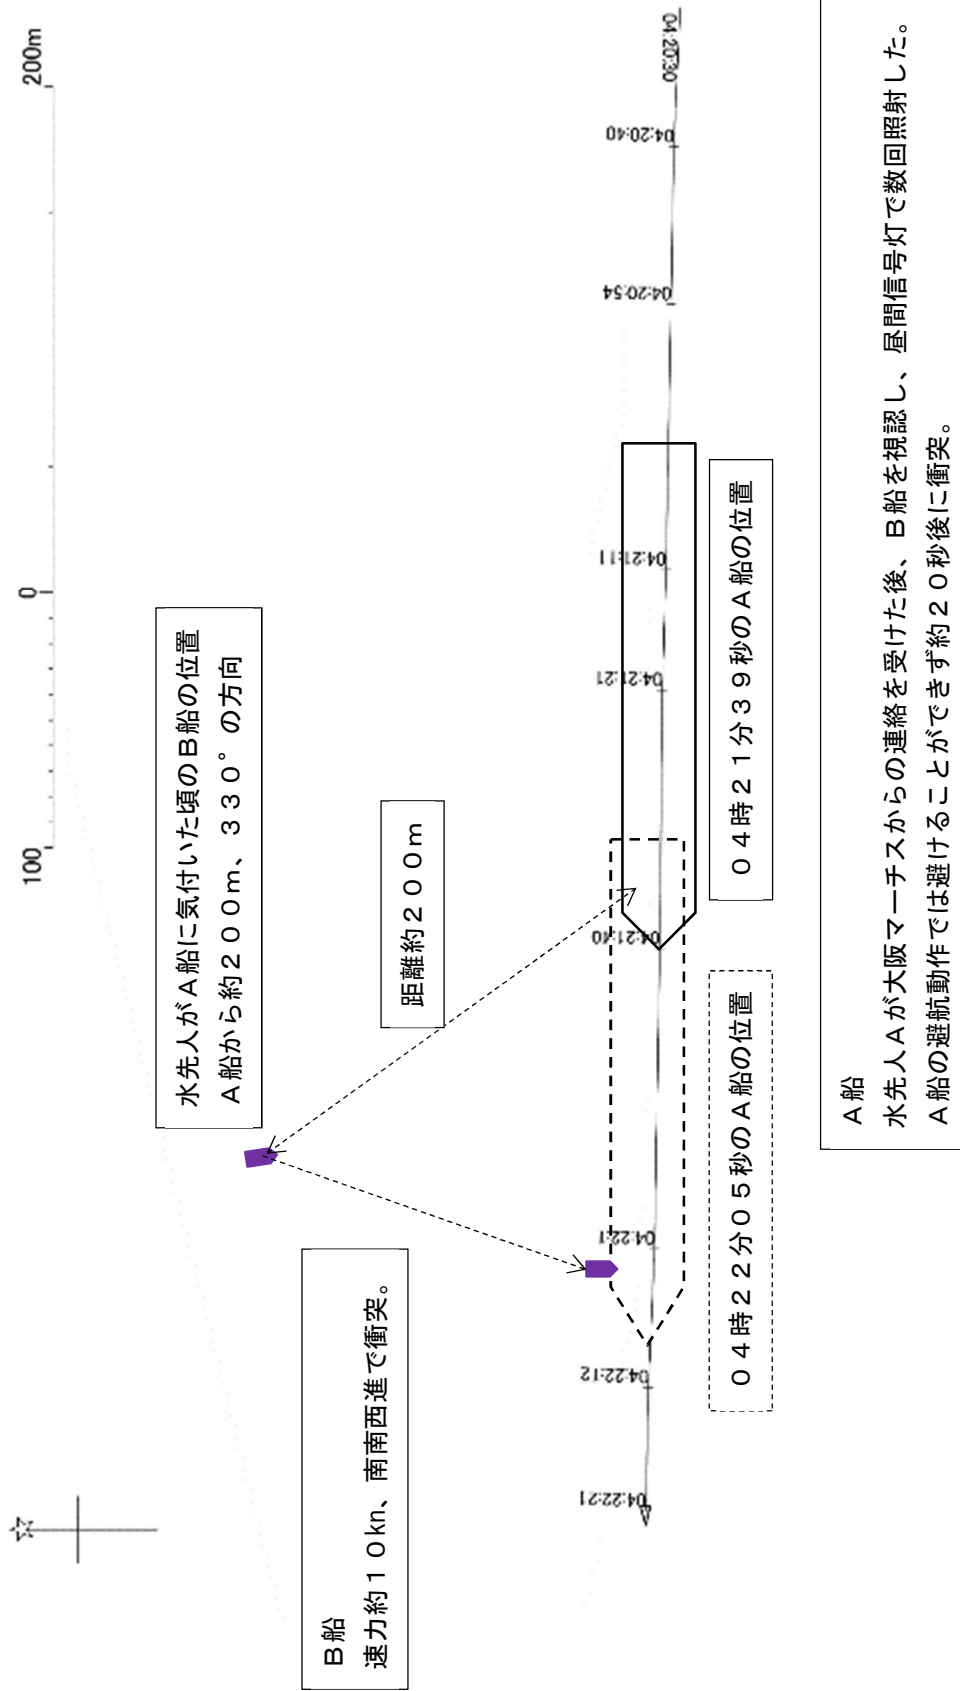
付図5 水先人AがB船に気付いてから衝突するまでの状況

船長A及び航海士Aは、水先人Aが、VHFによる通話後、慌てて右舷方へ昼間信号灯を使用し、右舷側ウィングに向かったのに続いた際、操舵室を出る前に右舷船首部で大きな音を聞いた。
