# 船舶事故調査報告書

令和2年7月8日

運輸安全委員会（海事専門部会）議決

| 事故の概要 | 瀬渡船貴富丸は、瀬渡し中、岩場に取り揚げた。<br>貴富丸は、船首部船底外板の凹損等を生じた。 |

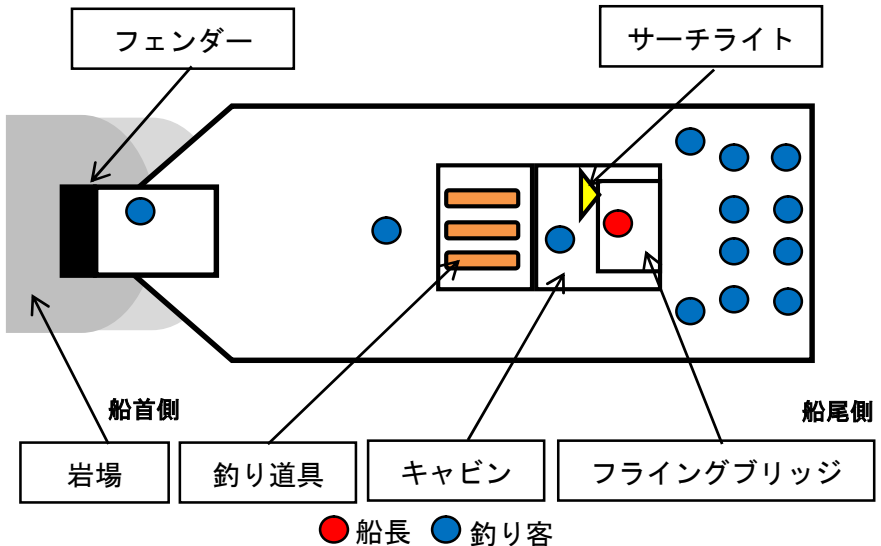
図1 瀬渡し状況概略図

船長は、フライングブリッジに立ち、サーチライトで船首方の状況を確認しつつ速力を調整しながら手動操舵で操船に当たり、約4ノットの対地速力で日本関の岩場と船首とが直角になるよう接近し、06時14分ごろ岩場にゴムタイヤ製のフェンダーを押し付けた。(図1参照)

本船は、フェンダーを押し付けた際、船尾方から受けた波で船体が浮き上がり、前方に押されて波が引いた後、06時15分ごろ船首部船底が岩場に乗り揚げた。

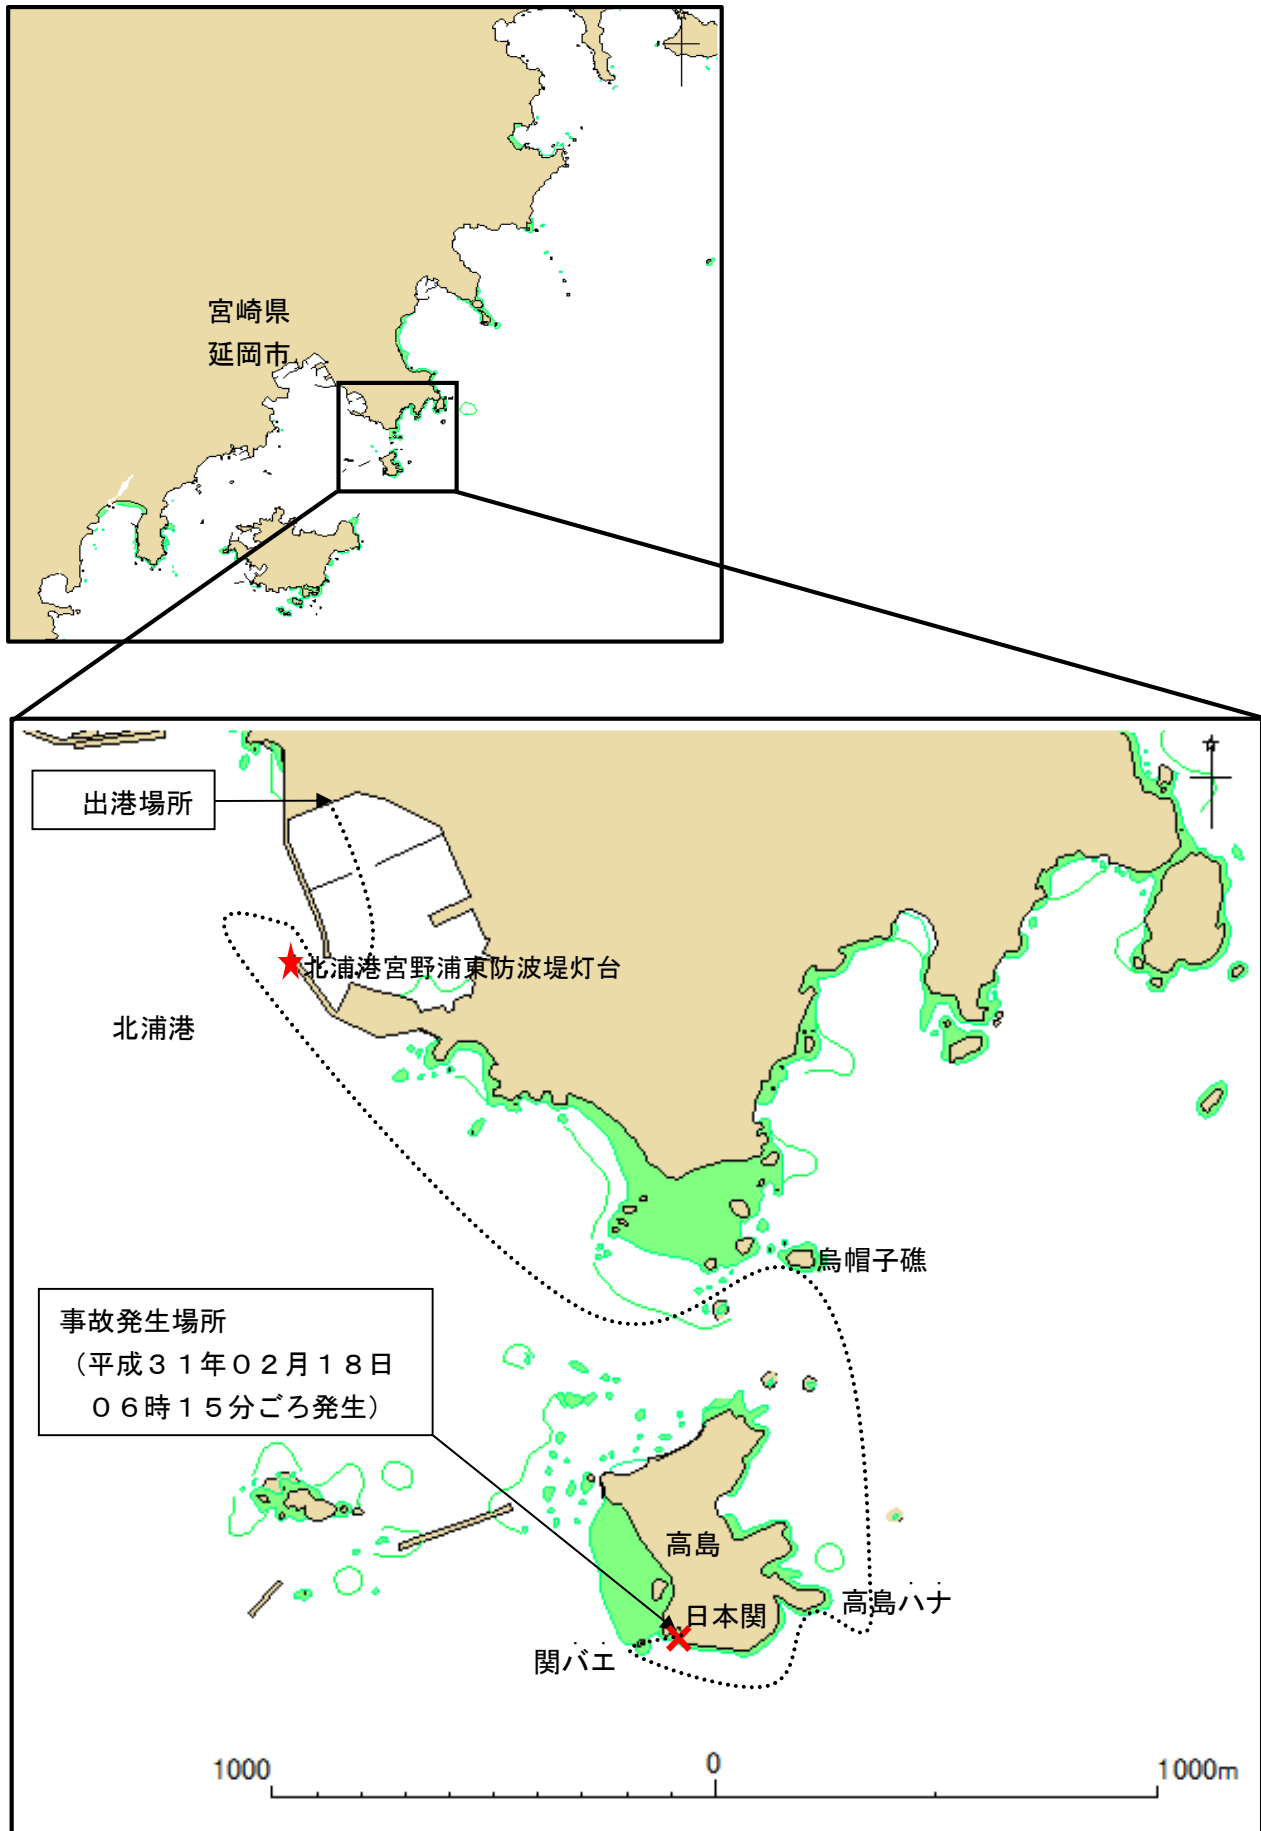
付図1 事故発生経過概略図

船長は、船首部船底が乗り揚げたままの状態で機関を後進にかけ岩場から離れようとしたものの、波が引いていて後進できず、また、船体が右舷側に傾斜し始めたので危険を感じ、06時17分ごろ携帯電話で漁業協同組合及び僚船に救助を依頼した。

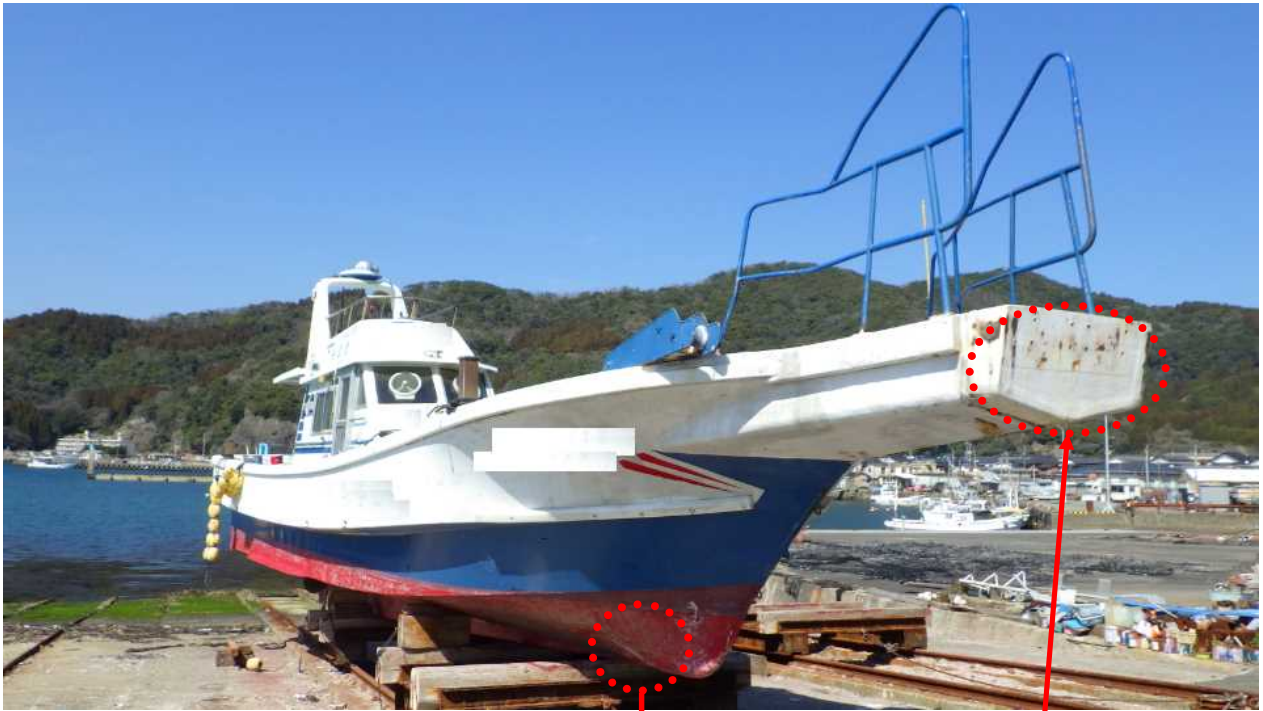
写真1 本船

ゴム製のタイヤフェンダーが設置されていた場所

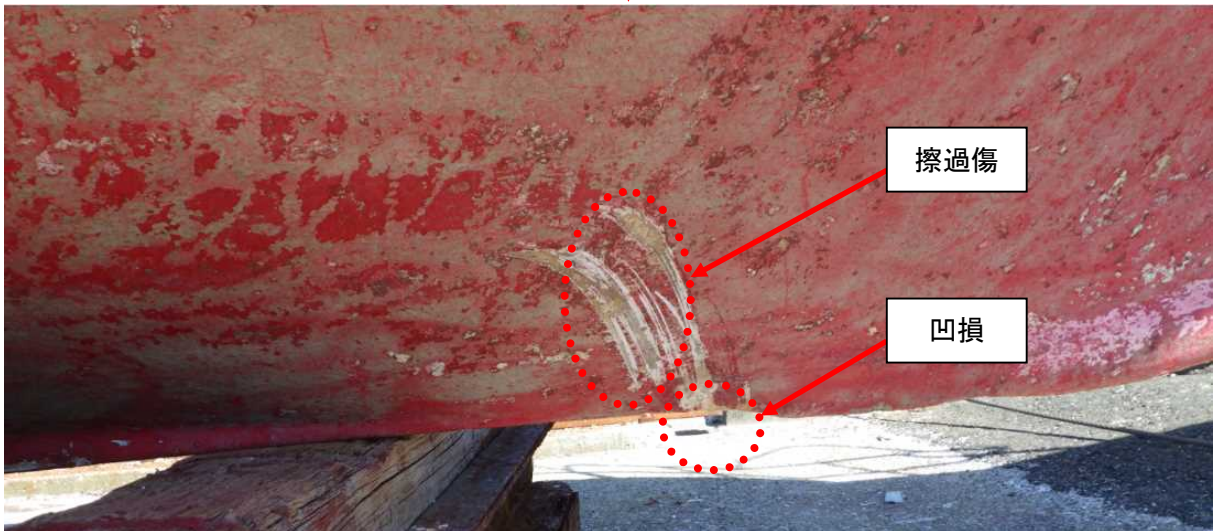
| 損傷 | 船首部船底外板に凹損、右舷船首部外板に擦過傷、機関に濡損（全損） |

| <b>原因</b> | <p>本事故は、本船が、高島の日本関において、船長がフェンダーを岩場に押し付けて瀬渡し中、船尾方から波を受けて船体が浮き上がった後、波が急に船尾方に引いたため、船首部船底が、水深が浅くなった岩場に乗り揚げたものと考えられる。</p> |

擦過傷

凹損

| | <p>られる。</p> <ul style="list-style-type: none"> <li>・ 水深が浅い場所では、波が急に高くなったり、引いたりするなど不規則な動きをする場合があるので、船長は、瀬渡し前に周囲の波の状況及び岩場との間隔を確認して瀬渡しの可否を適切に判断すること。</li> <li>・ 船長は、最大とう載人員及び旅客定員を遵守すること。</li> </ul> |
