## 船舶事故調査報告書

事故種類	遊泳者負傷
発生日時	令和元年8月7日 16時34分ごろ
発生場所	鹿児島県南さつま市坊泊漁港南西方沖 峰崎四等三角点から真方位184° 1,240m付近 （概位 北緯31° 15.8′ 東経130° 13.0′）
事故の概要	交通船Skipjack IIは、南南西進中、遊泳者に接触し、遊泳者が負傷した。
事故調査の経過	令和元年8月29日、本事故の調査を担当する主管調査官（門司事務所）ほか1人の地方事故調査官を指名した。 原因関係者から意見聴取を行った。
事実情報 船種船名、総トン数 船舶番号、船舶所有者等 L×B×D、船質 機関、出力、進水等	交通船 Skipjack II、0.9トン KG3-45009（漁船登録番号）、個人所有 6.82m (Lr) × 1.80m × 0.84m、FRP ガソリン機関、84.60kW、平成7年5月11日 第242-20150号（船舶検査済票の番号）
乗組員等に関する情報	船長 男性 71歳 一級小型船舶操縦士・特殊小型船舶操縦士・特定 免許登録日 昭和63年5月12日 免許証交付日 平成31年4月23日 （令和7年3月2日まで有効） 遊泳者A 男性 26歳
死傷者等	重傷 1人（遊泳者A）
損傷	なし
気象・海象	気象：天気 晴れ、風向 南東、風速 約6.8m/s、視界 良好 海象：波高 約0.1～0.2m、潮汐 下げ潮の末期、潮高 約119cm（坊泊）、水温 約29℃
事故の経過	本船は、船長が1人で乗り組み、南さつま市のあじろ浜に降ろした遊泳客を迎えに行く目的で、令和元年8月7日16時30分ごろ同市坊泊漁港の係留場所を出航し、同漁港の沖防波堤を通過した後、機関を回転数毎分（rpm）約4,000とし、約23ノット（kn）の速力（対地速力、以下同じ。）で航行した。 船長は、中央部にある操縦スタンドの後方に立って操船に当たり、

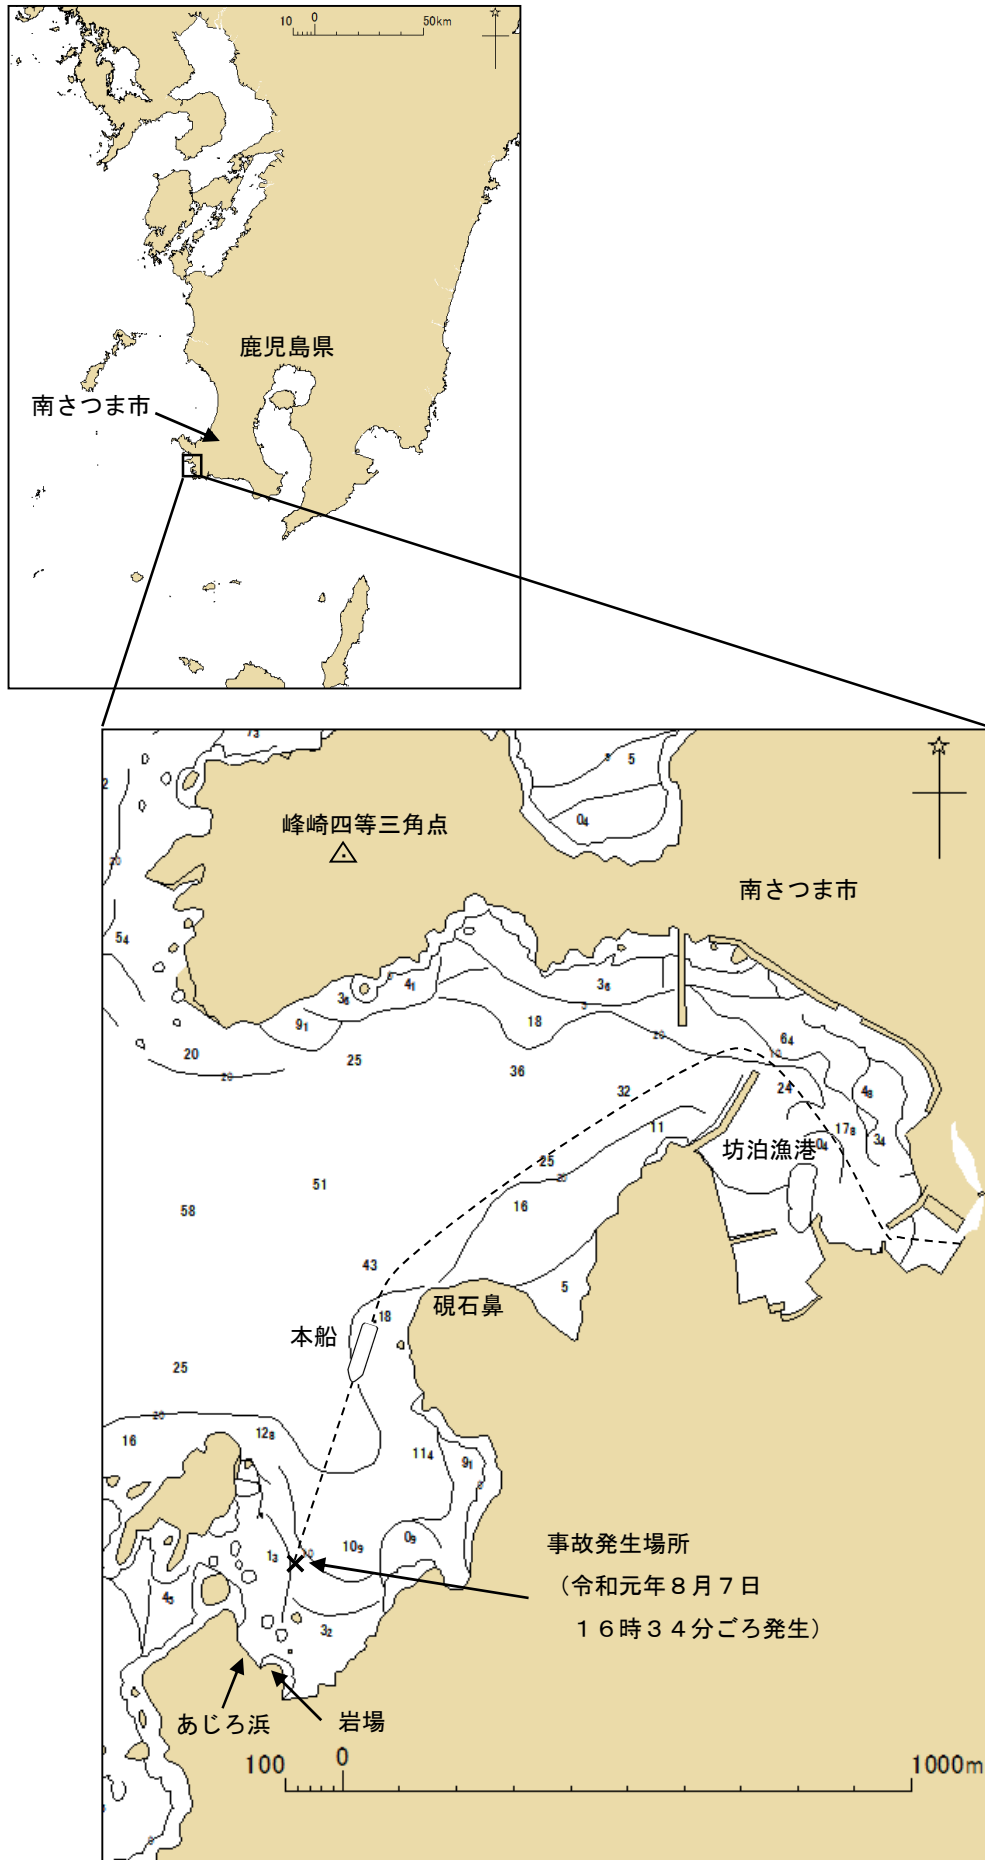
付図1 事故発生経過概略図

<p>南さつま市<sup>すずいし</sup>硯石鼻北西方沖であじろ浜の東側にある岩場を船首目標として南南西進し、坊泊漁港の南西方沖で左舷船首方20～30m付近の海面上に頭を出した遊泳者（以下「遊泳者B」という。）を認め、機関を約2,700～2,800rpmとし、約7～8knに減速したところ、16時34分ごろ船底から衝撃音を聞いた。</p> <p>船長は、本船で航行中に幾度か流木と接触したことがあり、その時と同程度の衝撃音だったので、流木と接触したと思い、後方を見ながら航行を続けていたところ、叫び声が聞こえ、後方約20mの海面に遊泳者Aを認め、遊泳者Aと接触したことを知った。</p> <p>本船は、船長が、反転して救助に向かい、船尾側の<sup>はしご</sup>梯子を降ろして遊泳者Aと共に遊泳者Bを船内に引き揚げ、遊泳者Aが腰部を負傷していたので、携帯電話で救急車を要請し、坊泊漁港に帰港した。</p> <p>船長は、遊泳者Aが救急車に乗った後、海上保安庁に本事故の発生を通報した。</p> <p>遊泳者Aは、遊泳者Bと共に別の交通船に乗って13時30分ごろにあじろ浜に到着した後、あじろ浜沖で魚を鑑賞する目的でシュノーケリングを開始した。</p> <p>遊泳者Aは、一旦、あじろ浜に戻って遊泳者Bと共に休憩した後、16時00分過ぎごろからシュノーケリングを再開した。</p> <p>遊泳者Aは、あじろ浜に近い浅瀬では多くの遊泳者がいたので同浜の北北東方沖に移動し、シュノーケリングを行っていたところ、機関音が聞こえるのでどこかに船がいるだろうと思ったが、気にせずにシュノーケリングを続けた。</p> <p>遊泳者Aは、潜水して魚の鑑賞を行って海面に浮上しようとしているところ、正面に船底とその後方に突起物が見えたので、海底の方へ潜って避けようとしたものの、左側の腰部に衝撃を感じ、本船の進行方向に引っ張られてから離れ、海面に浮上した。</p> <p>遊泳者Aは、近くに認めた遊泳者Bに向かって大声で叫んだところ、遊泳者Bが泳いで来て、しばらくして本船が反転して戻り、自力で本船の船尾にある梯子を登って乗船した。</p> <p>遊泳者Aは、坊泊漁港に到着した後、救急車及びドクターヘリにより病院に搬送され、骨盤骨折、左腸骨骨折、左第10及び第11<sup>ろっ</sup>肋骨骨折、外傷性後腹膜血腫、左腰部擦過創、第1～第5腰椎横突起骨折と診断された。</p> <p>(付図1 事故発生経過概略図、写真1 本船、写真2 本船の船外機、写真3 あじろ浜、写真4 事故発生場所(空中写真) 参照)</p>

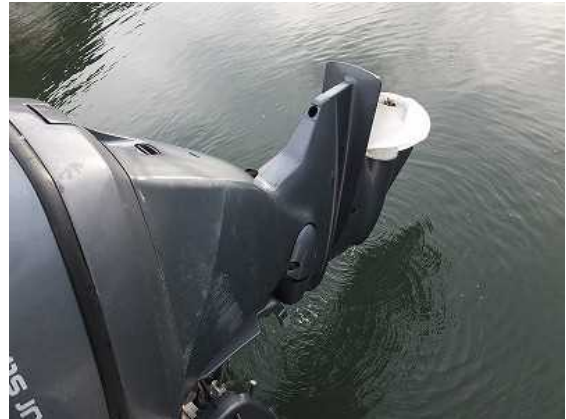
写真2 本船の船外機

その他の事項	<p>本船の喫水は、船首約0.2m、船尾約0.8m（船外機の下端までの高さ）であった。</p> <p>本船は、夏季中、あじろ浜で遊泳する客の送迎を行っており、休日</p>

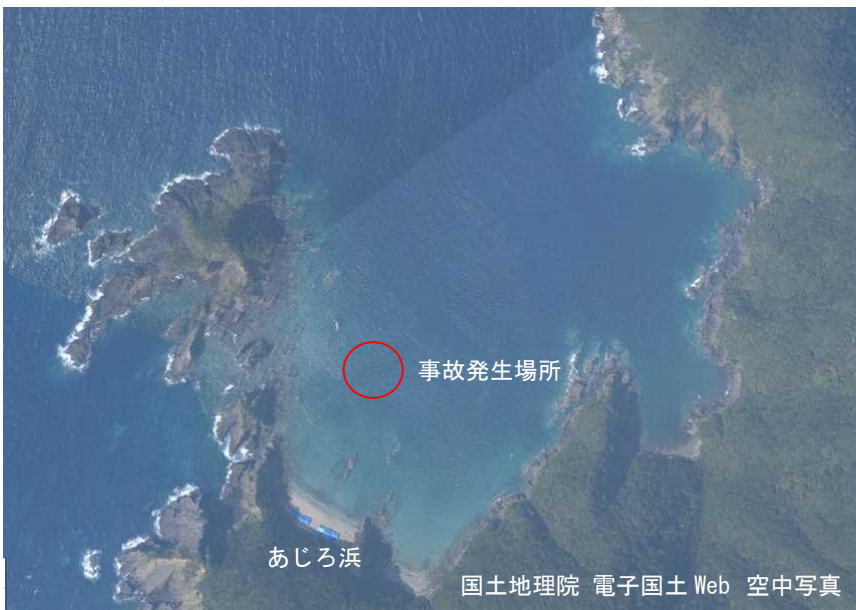
写真4 事故発生場所（空中写真）

ったものと考えられる。
<b>原因</b>	本事故は、本船が、坊泊漁港南西方沖を南南西進中、左舷船首方の遊泳者Bを認めて減速したものの、船首方でシュノーケリング中に潜水している遊泳者Aに気付かずに航行したため、遊泳者Aと接触し、遊泳者Aが負傷したことにより発生したものと考えられる。
<b>再発防止策</b>	<p>今後の同種事故等の再発防止に役立つ事項として、次のことが考えられる。</p> <ul style="list-style-type: none"> <li>・ 船長は、魚の鑑賞などの遊泳者がいる海域を航行する場合、遊泳者の存在を意識して十分に減速し、周囲に遊泳者がいないか確認すること。また、航行中に遊泳者を発見した場合、一旦は停船し、周囲に遊泳者がいないことを確認した上で航行を再開すること。</li> <li>・ 遊泳者は、潜水する前又は浮上する前に船舶の存在を確認すること。</li> <li>・ 交通船の航行海域と遊泳者の海域は区分けすることが望ましい。</li> </ul>
