船舶事故調査報告書

事故種類	衝突
発生日時	令和元年11月30日 15時43分ごろ
発生場所	福岡県北九州市男島北東方沖 白島国家石油備蓄基地シーバース灯から真方位055° 1.3海里 (M) 付近 (概位 北緯34° 02.0′ 東経130° 45.5′)
事故の概要	押船ちくさ1号は、バージちくさ2号と押船列を構成して東進中、プレジャーボート幸拓丸は、南進中、ちくさ2号と幸拓丸が衝突した。 ちくさ2号は、船首部外板に擦過傷を生じ、また、幸拓丸は、右舷船首部ブルワークの破損等を生じた。
事故調査の経過	令和元年12月4日、本事故の調査を担当する主管調査官（門司事務所）ほか1人の地方事故調査官を指名した。 原因関係者から意見聴取を行った。
事実情報 船種船名、総トン数 船舶番号、船舶所有者等 L×B×D、船質 機関、出力、進水等	A 押船 ちくさ1号、408トン 143278、博多海砂採取協業組合（A社） 29.10m×17.56m×7.50m、鋼 ディーゼル機関2基、3,676kW（合計）、平成30年5月29日 B バージ ちくさ2号、約4,169トン なし、A社 98.40m×20.00m×7.50m、鋼 機関なし、平成30年（建造） C プレジャーボート 幸拓丸、5.5トン 290-35531福岡、個人所有 11.75m (Lr) × 2.96m × 0.91m、FRP ディーゼル機関、209.6kW、平成元年9月
乗組員等に関する情報	A 船長A 男性 61歳 四級海技士（航海） 免許年月日 昭和57年9月28日 免状交付年月日 平成28年12月21日 免状有効期間満了日 令和2年9月8日

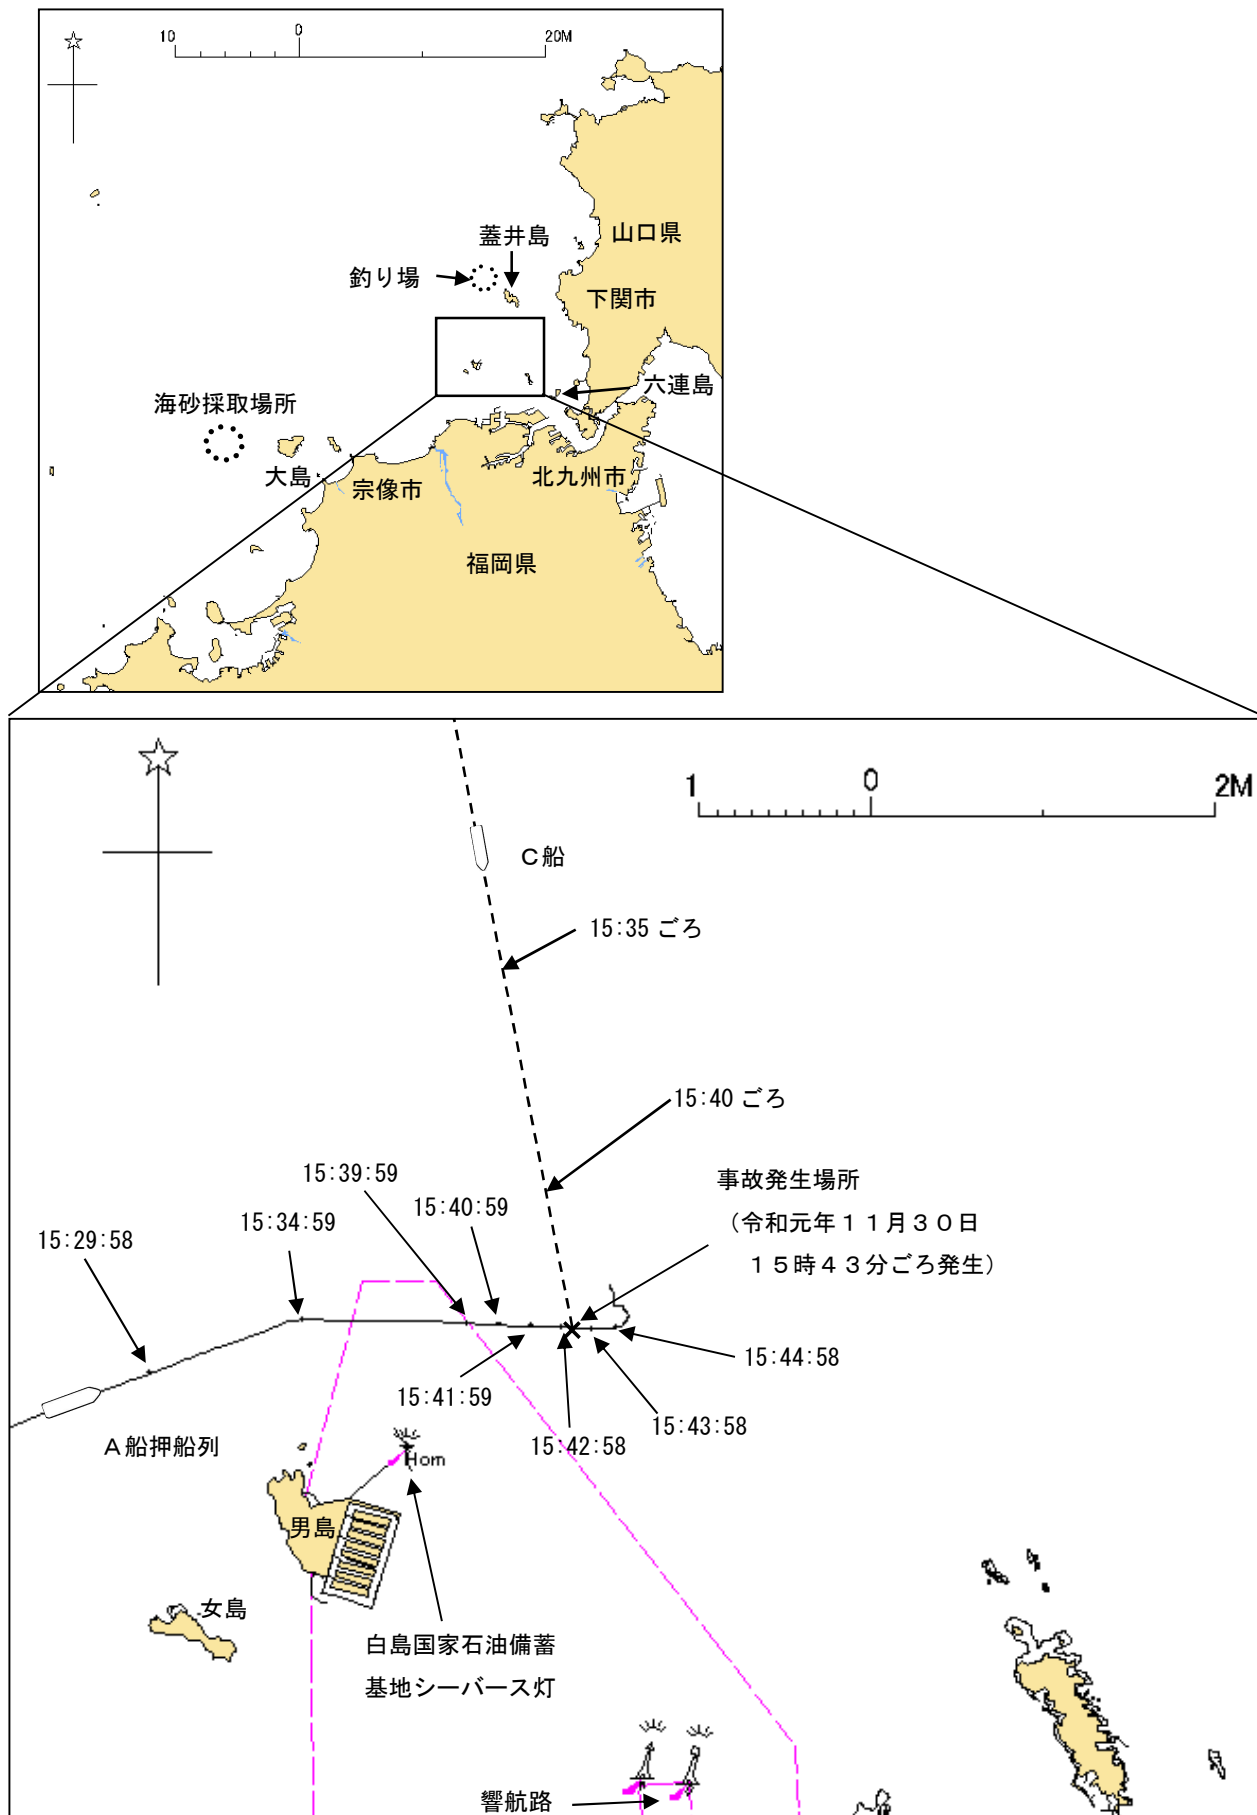
付図1 事故発生経過概略図

<p>乗組員等の関与 船体・機関等の関与 気象・海象等の関与 判明した事項の解析</p>	<p>A あり、C あり A なし、C なし A なし、C なし</p> <p>A船押船列は、男島北東方沖を東進中、船長Aが、接近する他船を見掛けず、周囲に航行の支障となる他船はいないと思い、前方に視線を向けた状態で航行したことから、左舷前方から接近するC船に気付くのが遅れ、C船と衝突したものと考えられる。</p> <p>C船は、男島北東方沖を南進中、船長Cが、帰航開始後から接近する他船を見掛けず、周囲に航行の支障となる他船はいないと思い、船首方に視線を向けた状態で航行したことから、接近するA船に気付かず、A船押船列と衝突したものと考えられる。</p>
<p>原因</p>	<p>本事故は、男島北東方沖において、A船押船列が東進中、C船が南進中、船長A及び船長Cが共に周囲に航行の支障となる他の船舶はいないと思い、前方に視線を向けた状態で航行したため、互いに接近していることに気付くのが遅れ、両船が衝突したものと考えられる。</p>
<p>再発防止策</p>	<p>今後の同種事故等の再発防止及び被害の軽減に役立つ事項として、次のことが考えられる。</p> <ul style="list-style-type: none"> ・航行中は、周囲の状況をレーダー及び目視で確認するなど、常時、適切な見張りを行うこと。 ・船長は、事故発生後、損傷状況を確認し、速やかに海上保安庁に通報すること。

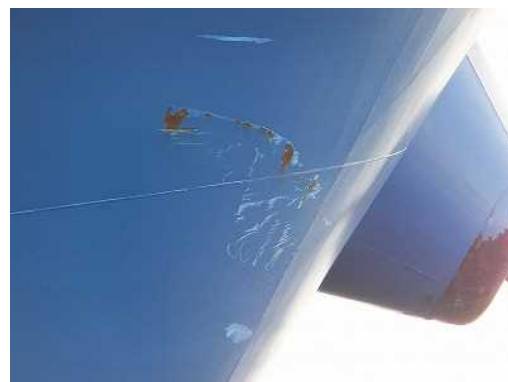
写真2 A船押船列船首部の損傷状況

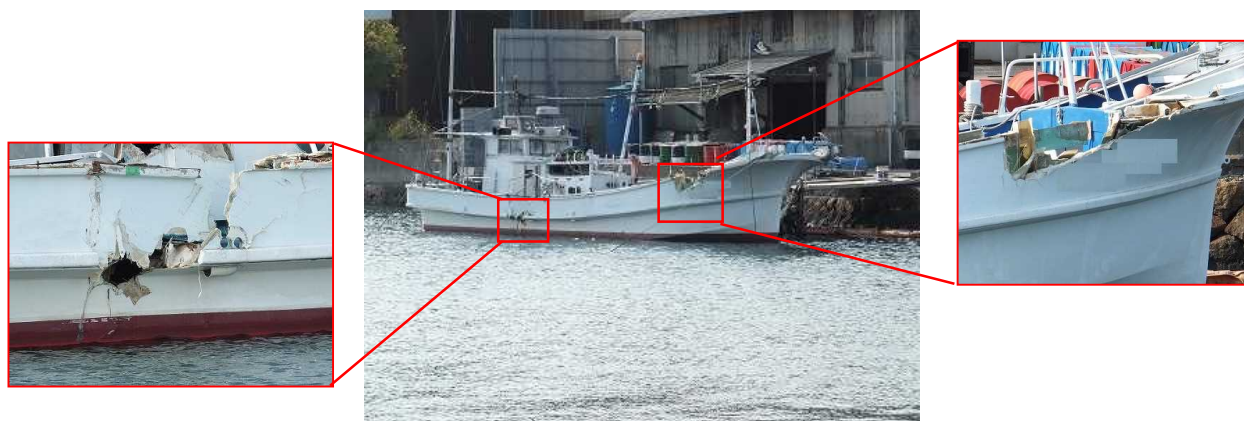
写真3 C船の損傷状況
