## 船舶事故調査報告書

令和2年6月17日  
 運輸安全委員会（海事専門部会）議決  
 委員 佐藤 雄二（部会長）  
 委員 田村 兼吉  
 委員 岡本 満喜子

事故種類	乗組員負傷
発生日時	平成31年2月26日 02時15分ごろ
発生場所	長崎県雲仙市小浜港西方沖 島原国埼灯台から真方位045° 3.8海里（M）付近 （概位 北緯32° 44.0′ 東経130° 10.8′）
事故の概要	漁船藤丸は、中型まき網漁の操業中、甲板員が固定金具等に跳ね飛ばされて負傷した。
事故調査の経過	平成31年3月1日、本事故の調査を担当する主管調査官（長崎事務所）ほか1人の地方事故調査官を指名した。 原因関係者から意見聴取を行った。
<b>事実情報</b> 船種船名、総トン数 船舶番号、船舶所有者等 L×B×D、船質 機関、出力、進水等	漁船 藤丸、1.4トン NS3-407093（漁船登録番号）、森水産株式会社（A社） 5.52m（Lr）×2.70m×0.64m、FRP ディーゼル機関、漁船法馬力数25、不明
乗組員等に関する情報	網船の船長 男性 77歳 一級小型船舶操縦士・特殊小型船舶操縦士・特定 免許登録日 昭和50年8月8日 免許証交付日 平成26年8月19日 （令和元年9月15日まで有効） 船長 男性 69歳 一級小型船舶操縦士・特殊小型船舶操縦士・特定 免許登録日 昭和52年4月15日 免許証交付日 平成27年10月7日 （令和2年10月6日まで有効） 甲板員A 男性 70歳
死傷者等	重傷 1人（甲板員A）
損傷	左舷ブルワークに破損
気象・海象	気象：天気 晴れ、風向 北東、風力 2、視界 良好 海象：海上 平穏、潮汐 下げ潮の初期
事故の経過	本船は、中型まき網漁業に従事する網船の投網支援等を行う付属船で、船長ほか11人が乗り組んだ網船に無人の状態であい航され、平成31年2月25日17時30分ごろ僚船3隻と共に小浜港西方沖の

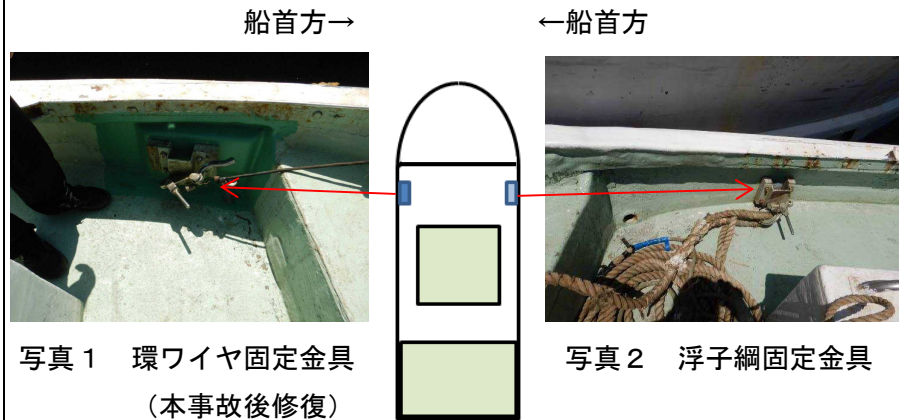
図1 本船の固定金具設置箇所（略図）

本船は、操業開始時にそれぞれ本船の船長及び甲板員Aとして網船の甲板員が移乗して網船の投網支援等を2回行ったのち、26日小浜港西方沖で3回目の投網を始める際、網船から受け取った環ワイヤ（沈子側）と浮子網を、船体中央部船首寄りの左右ブルワークの内側に設置された金具（以下「固定金具」という。）にそれぞれ繋いだ。（図1、写真1、写真2参照）

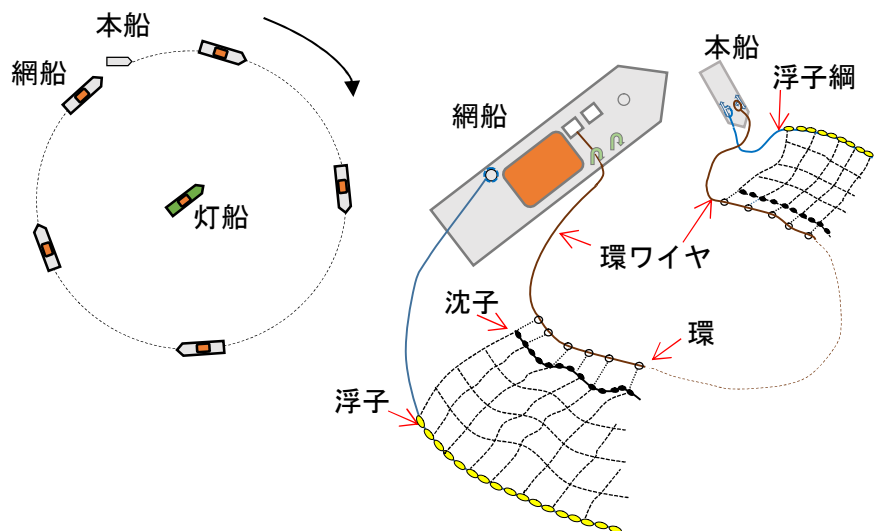
図2 操業図（略図）

本船は、網船が灯船を網で囲むように右へ旋回して自船のそばに来たときに網船に環ワイヤと浮子網を渡すので、そばに戻って来るまで機関を中立運転として待機した。（図2参照）

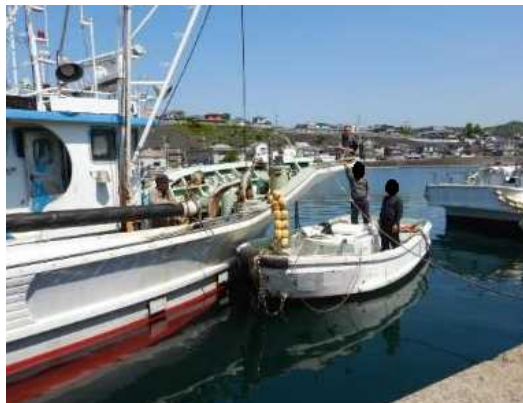
写真3 本事故当時の網船と本船の位置関係（再現）

甲板員Aは、いつものように甲板員Bに環ワイヤに付いたロープ（長さ約13.5m）を渡し、本船の左舷側固定金具の右舷船首寄りで、甲板員Bからの環ワイヤを本船から離すようにとの合図を待った。（写真3参照）

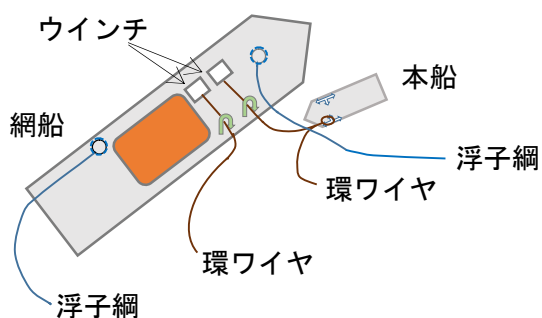
図3 本事故当時の作業状況図（略図）

甲板員Aは、本船の左舷側固定金具の右舷船首寄りで、甲板員Bの「レッコ」の声に気付かずに船首方を向いて立っていたところ、02時15分ごろ環ワイヤが外されずに緊張してブルワークごと剥がれた固定金具等に跳ね飛ばされ、機関室囲壁の上にあお向けに倒れた。

によって跳ね飛ばされたものと考えられる。
<b>原因</b>	<p>本事故は、夜間、本船が小浜港西方沖で操業中、甲板員Bから固定金具から環ワイヤを離すように合図があった際、甲板員Aが同合図に気付かず、網船の船長が既に環ワイヤが離されたものと思い、ウインチを操作して環ワイヤを巻いたため、環ワイヤが緊張してブルワークごと剥がれた固定金具等に甲板員Aが跳ね飛ばされたことにより発生したものと考えられる。</p>
<b>再発防止策</b>	<p>A社は、本事故後、乗組員の作業にあたって時間的な余裕を持たせるために網の大きさを約15%小さくするとともに、環ワイヤと浮子綱を付属船の固定金具から離す合図に笛を使用することとした。</p> <p>今後の同種事故等の再発防止に役立つ事項として、次のことが考えられる。</p> <ul style="list-style-type: none"> <li>・ 付属船の乗組員は、網船の甲板員から固定金具から環ワイヤ及び浮子綱を離すように合図があった際、指示どおりに環ワイヤ及び浮子綱をそれぞれ離れたときにはその旨のアンサーバックを行うこと。</li> <li>・ 沈子側を絞る際は、付属船の乗組員からの付属船上の固定金具から環ワイヤを離れた旨のアンサーバックを確認してからウインチを操作して環ワイヤを巻くこと。</li> <li>・ 操業中、固定金具に接近する作業を行う際は、漁具の緊張状況に気を配り、立ち位置を固定金具の船尾側に保つこと。</li> <li>・ 操業時には、全体的に作業状況を把握して統一的な指揮の下に作業ができるように作業責任者を明確にし、逐次作業状況を確認しながら安全を図って作業を進めることが望ましい。</li> </ul>

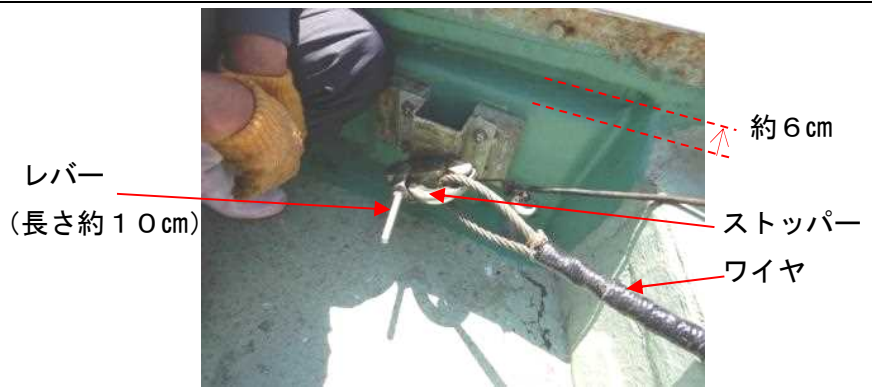
写真4 左舷側固定金具に環ワイヤが繋がった状態（再現）  
（ブルワーク側の約6cmの厚みは本事故後に補強したもの）

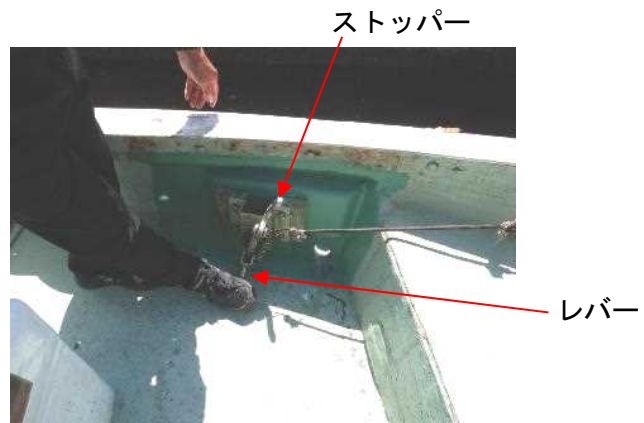
船長は、「レッコ」の声を聞き、固定金具のレバーを足で踏んでストッパーを開いて浮子綱を外し、操船の目的で本船の右舷側を通過して船尾側へ向かった。

写真5 左舷側固定金具のレバーを足で踏んでストッパーを開いた状態（写真は船尾側から右足を踏んでいる。）
