船舶事故調査報告書

事故種類	乗揚
発生日時	平成31年4月30日 04時30分ごろ
発生場所	長崎県佐世保市黒島西方沖の平瀬 牛ヶ首灯台から真方位255° 4.3海里（M）付近 （概位 北緯33° 08.6′ 東経129° 30.0′）
事故の概要	漁船蛭子丸は、南西進中、平瀬に乗り揚げた。 蛭子丸は、舵の折損等を生じた。
事故調査の経過	令和元年9月9日、本事故の調査を担当する主管調査官（長崎事務所）ほか1人の地方事故調査官を指名した。 原因関係者から意見聴取を行った。
事実情報 船種船名、総トン数 船舶番号、船舶所有者等 L×B×D、船質 機関、出力、進水等	漁船 蛭子丸、19トン NS2-23434（漁船登録番号）、有限会社山口水産 23.25m（Lr）×4.27m×1.48m、FRP ディーゼル機関2基、872kW（合計）、平成23年10月11日 第290-62220号（船舶検査済票の番号）
乗組員等に関する情報	船長 男性 45歳 一級小型船舶操縦士・特殊小型船舶操縦士・特定 免許登録日 平成4年4月9日 免許証交付日 平成29年3月28日 （令和4年4月16日まで有効） 甲板員A 男性 36歳 一級小型船舶操縦士 免許登録日 平成28年9月21日 免許証交付日 平成28年9月23日 （令和3年9月22日まで有効）
死傷者等	なし
損傷	船底外板に亀裂を伴う擦過傷、舵に折損並びに両舷推進器軸及び推進器翼に曲損
気象・海象	気象：天気 曇り、風向 西、風力 1、視程 約3M 海象：海上 平穏、潮汐 上げ潮の末期 日出時刻：05時36分ごろ
事故の経過	本船は、船長及び甲板員Aほか4人が乗り組み、ごち網漁の目的

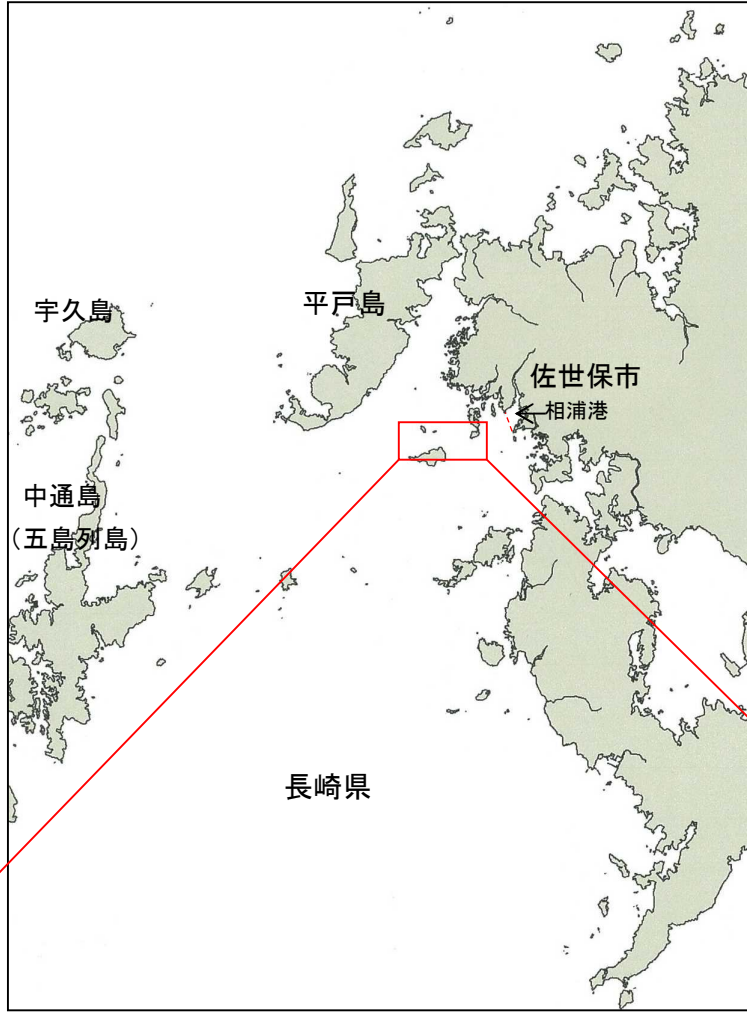
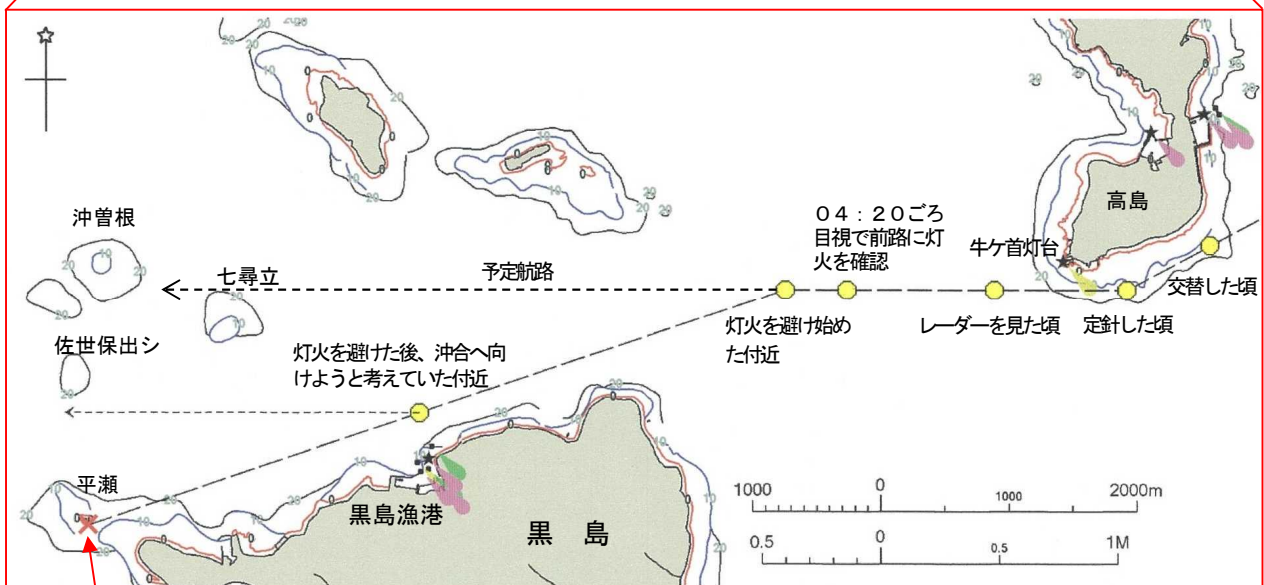
付図1 事故発生経過概略図

事故発生場所
(平成31年4月30日
04時30分ごろ発生)
