船舶事故調査報告書

令和2年6月17日

| 事故の概要 | 漁業取締船 龍星丸は、接舷させた漁業取締艇 龍星丸Ⅱから乗船者を移乗させる訓練中、乗組員1人が負傷した。 |

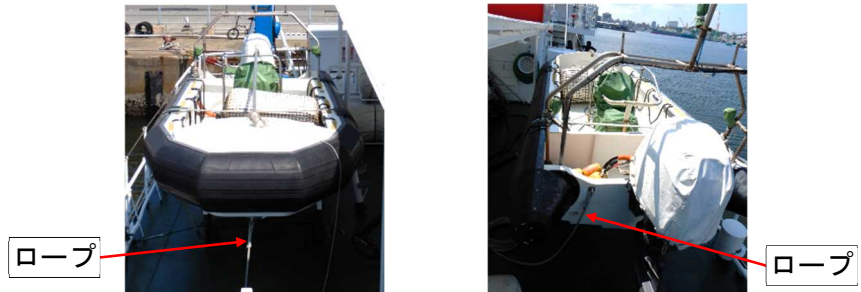
A船及びB艇は、ふだん、両船間で乗船者が移乗する際、その支援作業として、B艇の船首部船底及び船尾端に取り付けた各ロープをA船側の要員が受け取って引き寄せるとともに、A船のハンドレールに係止した2本のロープをB艇側の要員が受け取って引き寄せていた。
 (写真2、写真3、図1参照)

写真2 B艇 (船首側)

写真3 B艇 (船尾側)

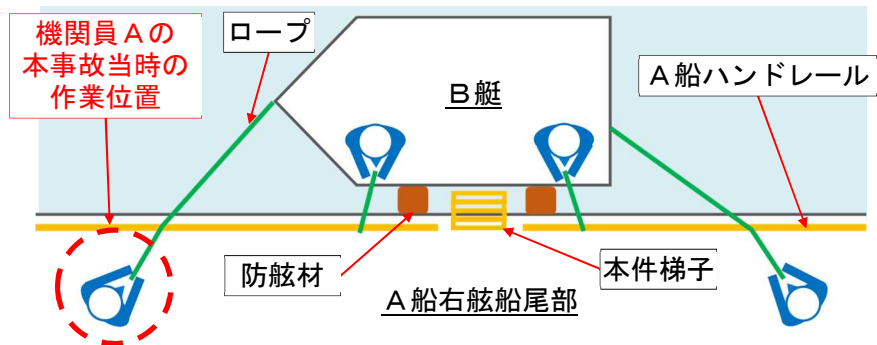
図1 B艇乗船者をA船へ移乗させる際の支援作業 (イメージ)

機関員Aは、A船側の要員として、B艇の船首部船底に取り付けたロープ（以下「本件ロープ」という。）を引き寄せる作業を担当し、船外機を停止してA船に接近するB艇から本件ロープを受け取った後、本件ロープを、A船のハンドレールに直接1回巻いて引寄せ具合を調整した上、ハンドレールから離れた位置で保持した。

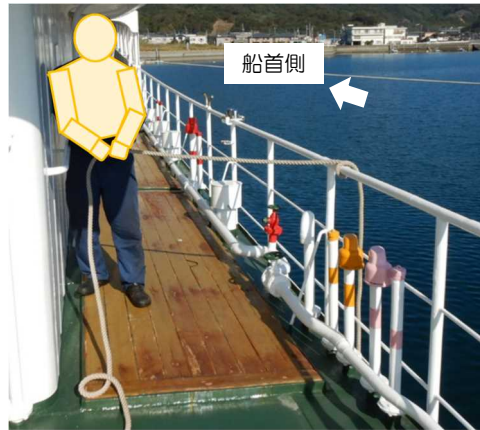
写真4 機関員Aがハンドレールから離れた位置で本件ロープを保持した状態(再現)

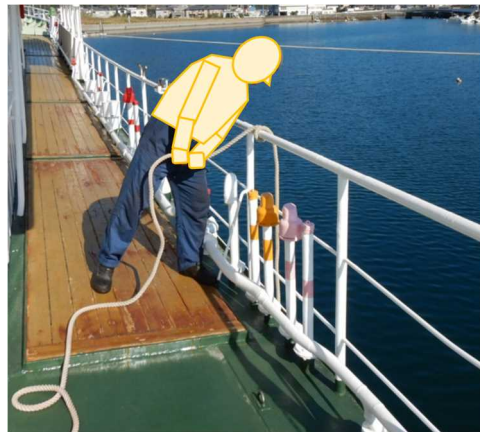
機関員Aは、ハンドレールに近い位置に移動し、B艇の動揺及び通訳官の様子を確認しながら、本件ロープを繰り出したり、引き寄せたりしていたところ、09時00分ごろ、本件ロープを引き寄せて両手で保持した状態で、突然、B艇が波によって大きく下降して本件ロープが引っ張られ、左手の環指が本件ロープとハンドレールとの間に挟まれた。

写真5 機関員Aがハンドレールに近い位置で本件ロープを保持した状態(再現)

| | <p>側でA船に移乗させる訓練中、ハンドレールにロープ固定用のクリートが設置されておらず、機関員AがB艇に取り付けられた本件ロープを直接ハンドレールに巻いていたことから、波による動揺でB艇が大きく下降して本件ロープが引っ張られ、本件ロープをハンドレールに近い位置で保持していた機関員Aの左手の環指が本件ロープとハンドレールとの間に挟まれて負傷したものと考えられる。</p> <p>A船は、ロープ固定用のクリートがハンドレールに設置されていなかったことから、ふだん、B艇に取り付けたロープをハンドレールに直接巻いて同ロープの引寄せ作業が行われていたものと考えられる。</p> <p>船長Aは、本件AISを回収している間にA船の右舷側が風上側となったが、これまで取締り活動の中で本事故当時よりも波高が高い状況でも風下側でA船及びB艇間で乗船者の移乗を行っており、風上側であっても、本事故当時の波高であれば安全にB艇の乗船者をA船に移乗させることができると思ったことから、風上側で訓練を続けたものと考えられる。</p> <p>機関員Aは、B艇が波によって上下動を繰り返し、通訳官が本件梯子に乗り移ることができない状態が続く状況下、B艇の動揺及び通訳官の様子を確認しながら本件ロープの引寄せ具合を調整しようと思ったことから、本件ロープをハンドレールに近い位置で保持していたものと考えられる。</p> |
| <p>原因</p> | <p>本事故は、A船が、女島南西方沖で右舷船尾に接舷したB艇の乗船者を風上側でA船に移乗させる訓練中、ハンドレールにロープ固定用のクリートが設置されておらず、機関員AがB艇に取り付けられた本件ロープをハンドレールに直接巻いていたため、波による動揺でB艇が大きく下降して本件ロープが引っ張られ、本件ロープをハンドレールに近い位置で保持していた機関員Aの左手の環指が本件ロープとハンドレールとの間に挟まれたことにより発生したものと考えられる。</p> |

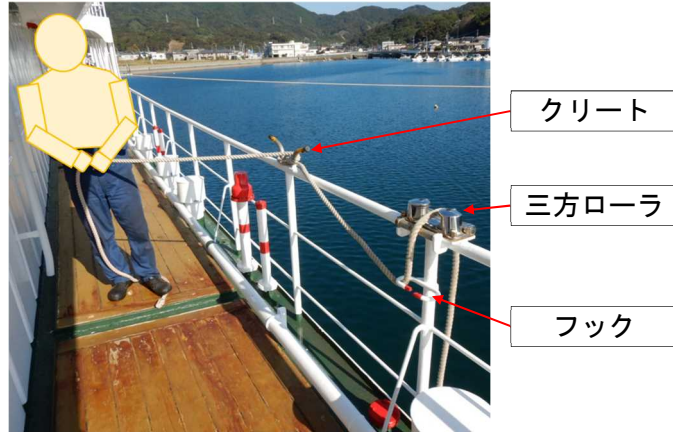
写真6 ハンドレールに新設されたクリート、三方ローラ及びフックの使用方法

| <p>再発防止策</p> | <p>水産庁九州漁業調整事務所は、本事故後、同事務所に所属する漁業取締船等に、次の再発防止策を周知した。</p> <ul style="list-style-type: none"> ・ 取締艇への乗降は本船の風下側で行うことを徹底する。やむを得ず風上側で行う場合は、風浪による艇の動揺に十分に注意する。 ・ 作業時には保護具の着用を徹底し、特にロープ等を使用した作業時には手袋を着用する。 <p>A社は、本事故後、再発防止策として、次の措置を講じた。</p> <ul style="list-style-type: none"> ・ B艇に取り付けたロープの引寄せを行う際、同ロープを固定し、ハンドレールから離れた位置で作業できるように、A船の右舷船尾部のハンドレールにクリート、三方ローラ及びフックを新設した。(写真6参照) |
