船舶事故調査報告書

事故種類	乗揚
発生日時	令和元年12月25日 05時54分ごろ
発生場所	沖縄県糸満市糸満漁港港口付近 喜屋武埼灯台から真方位334° 2.6海里（M）付近 （概位 北緯26°07.1′ 東経127°38.9′）
事故の概要	漁船青龍丸は、航行中、干出浜に乗り揚げた。 青龍丸は、プロペラ翼の曲損等を生じた。
事故調査の経過	令和元年12月25日、本事故の調査を担当する主管調査官（那覇事務所）ほか1人の地方事故調査官を指名した。 原因関係者から意見聴取を行った。
事実情報 船種船名、総トン数 船舶番号、船舶所有者等 L×B×D、船質 機関、出力、進水等	漁船 青龍丸、14トン ON2-1009（漁船登録番号）、個人所有 11.98m（Lr）×3.40m×1.42m、FRP ディーゼル機関、427kW、昭和56年12月22日 第296-26691号（船舶検査済票の番号）
乗組員等に関する情報	操縦者 男性 63歳 一級小型船舶操縦士・特殊小型船舶操縦士・特定 免許登録日 平成20年5月22日 令和元年7月29日をもって失効していた。 乗組員 男性 37歳 一級小型船舶操縦士 免許登録日 平成26年4月11日 免許証交付日 平成30年10月24日 （令和6年4月10日まで有効）
死傷者等	なし
損傷	プロペラ翼に曲損、スタンフレームに破損、舵が脱落
気象・海象	気象：天気 曇り、風向 南東、平均風速 3.9m/s、視界 良好 海象：海上 平穏、潮汐 上げ潮の末期、潮高 約171cm（糸満）
事故の経過	本船は、操縦者及び乗組員1人が乗り組み、そでいか漁を終え、漁獲物を水揚げすることとし、令和元年12月24日20時00分ごろ、糸満漁港に向け、沖縄島北東方沖の漁場を出発した。 操縦者は、ふだんから乗組員と交替しながら操縦しており、22時

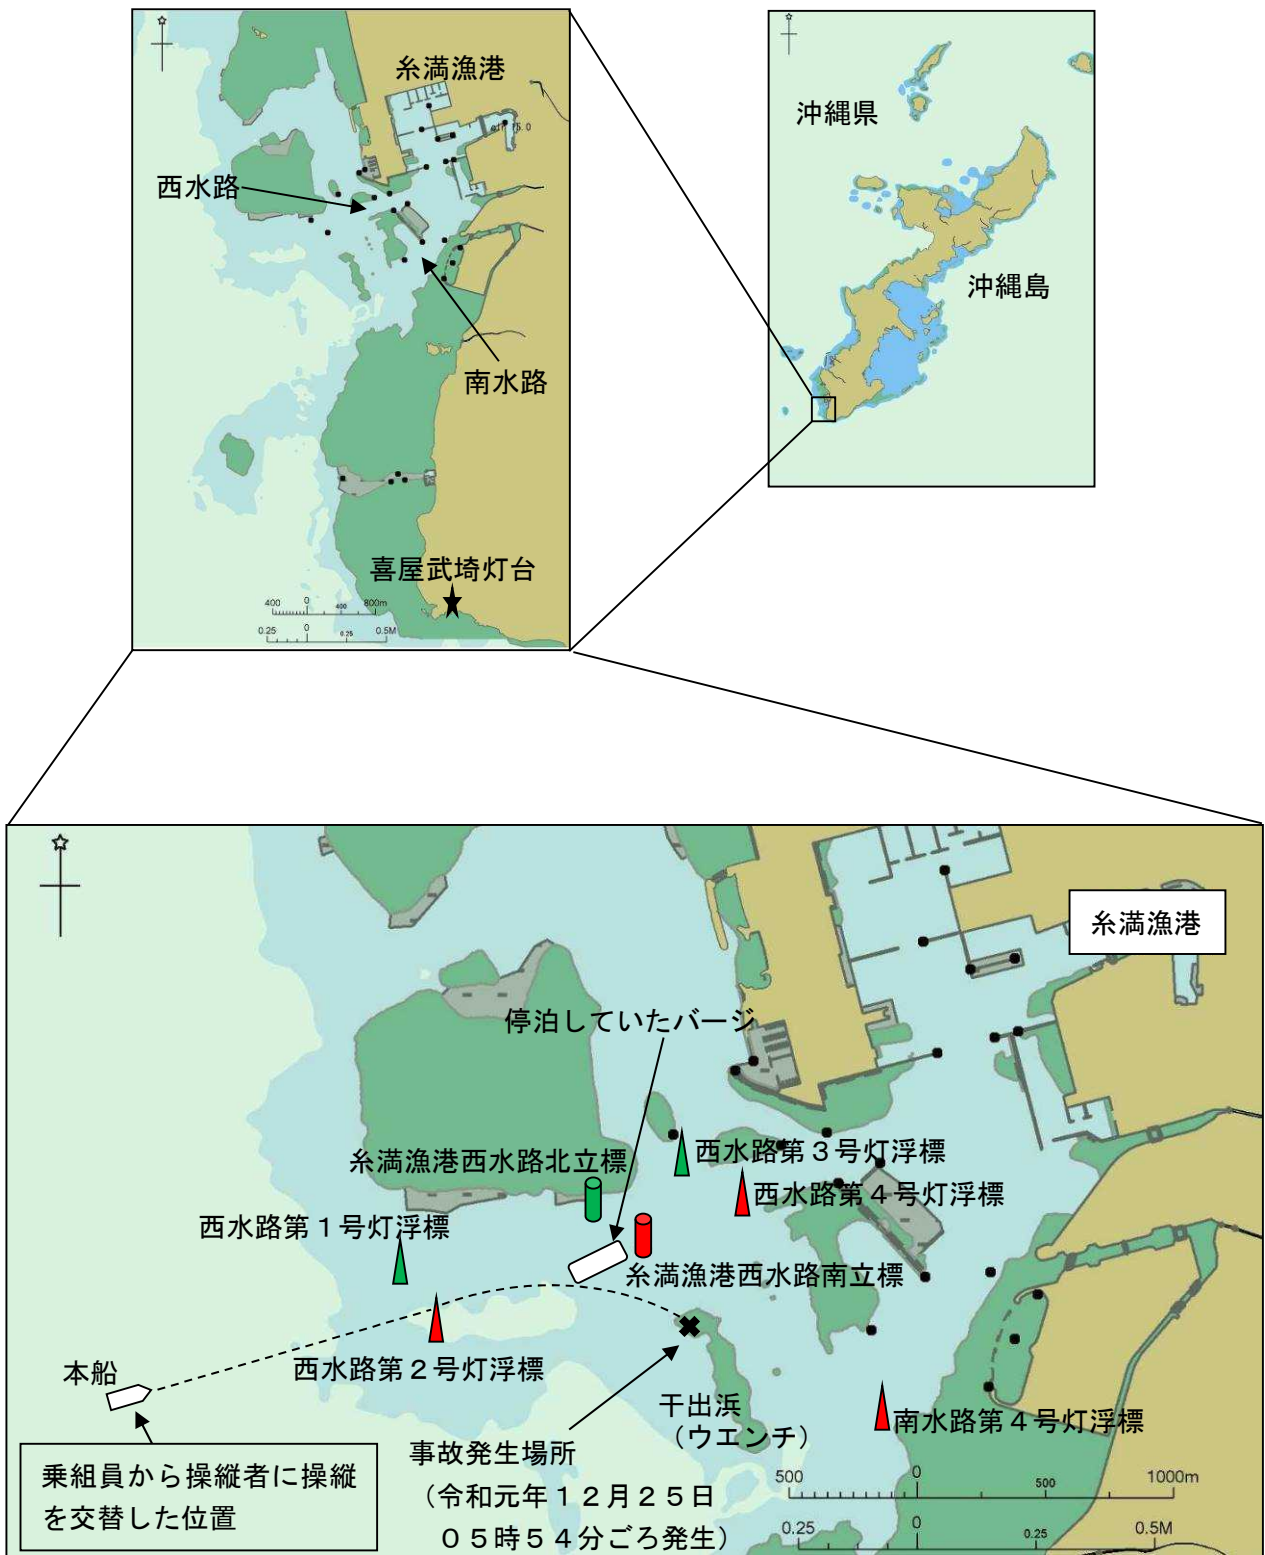
付図1 事故発生経過概略図

下の居室で休憩していた。
分析 乗組員等の関与 船体・機関等の関与 気象・海象等の関与 判明した事項の解析	あり なし なし 本船は、西水路を糸満漁港に向けて航行していたところ、操縦者が、前方に停泊していたバージを避けようと急いで右方に進路を向けた後、バージを避けて安心したことで西水路を右に外れて航行していることを失念し、進行方向の右に見えた南水路第4号灯浮標の赤灯を西水路第4号灯浮標の赤灯と思い込み、西水路の右側を航行しているつもりで航行したことから、南水路第4号灯浮標に向けて航行していることに気付かず、干出浜に乗り揚げたものと推定される。 操縦者は、バージを避けようと右方に進路を向けた後、ふだんから夜間に西水路を糸満漁港に向けて航行する際には、緑灯を見ることなく赤灯を見ながら遠隔操縦リモコンで操縦することに慣れていたことから、GPSプロッターで船位の確認を行わずに赤灯を右に見て航行すれば問題ないと思って航行していたものと考えられる。 操縦者は、小型船舶操縦免許証が失効していたことから、本船の船長として乗船してはならなかった。
原因	本事故は、夜間、本船が西水路を糸満漁港に向けて航行していたところ、操縦者が、前方に停泊していたバージを避けようと急いで右方に進路を向けた後、進行方向の右に見えた南水路第4号灯浮標の赤灯を西水路第4号灯浮標の赤灯と思い込み、西水路の右側を航行しているつもりで航行したため、南水路第4号灯浮標に向けて航行していることに気付かず、干出浜に乗り揚げたものと推定される。
再発防止策	今後の同種事故等の再発防止に役立つ事項として、次のことが考えられる。 <ul style="list-style-type: none"> ・ 操縦者は、夜間に西水路を糸満漁港に向けて航行する際、右側の赤灯のほか、左側の緑灯も確認し、水路内を安全に航行するよう周囲の見張りを行うこと。 ・ 操縦者は、夜間に操縦する際、目視により灯光を確認するとともにGPSプロッターで船位の確認も行うこと。 ・ 小型船舶の船長として乗船する場合は、有効な操縦免許証を受有し、所持すること。

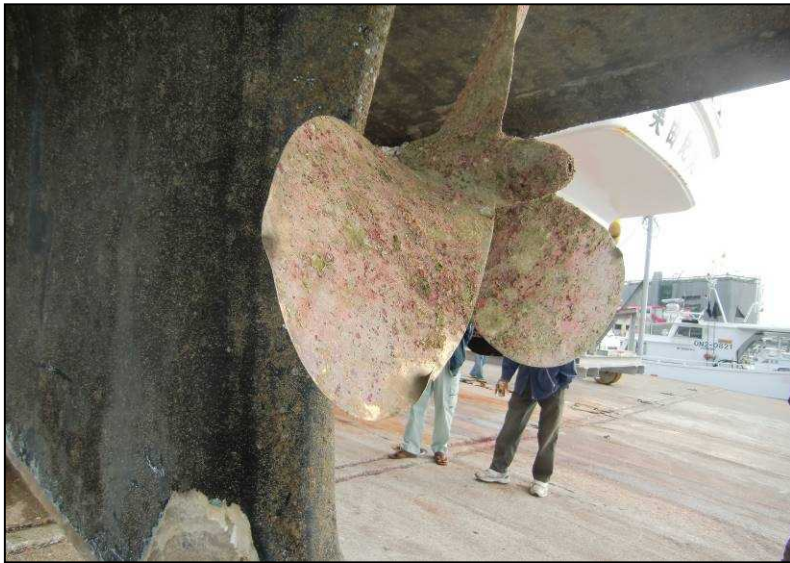
写真1 プロペラ翼曲損

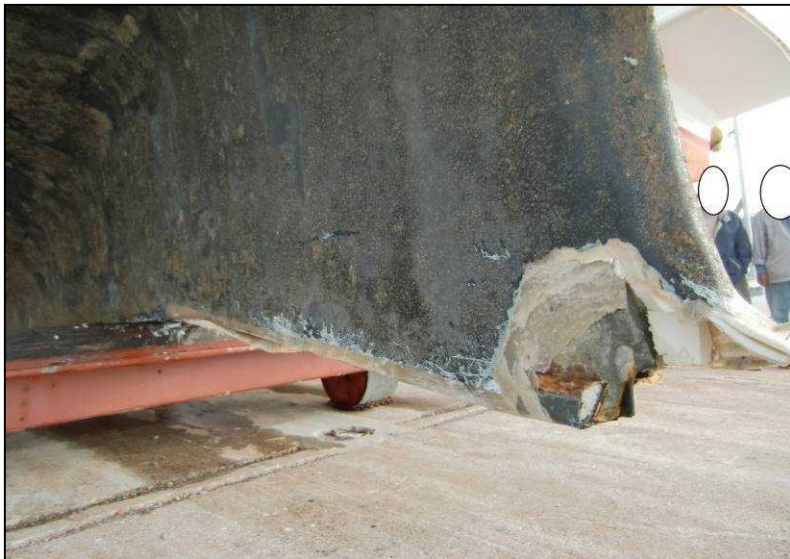
写真2 スタンフレーム破損

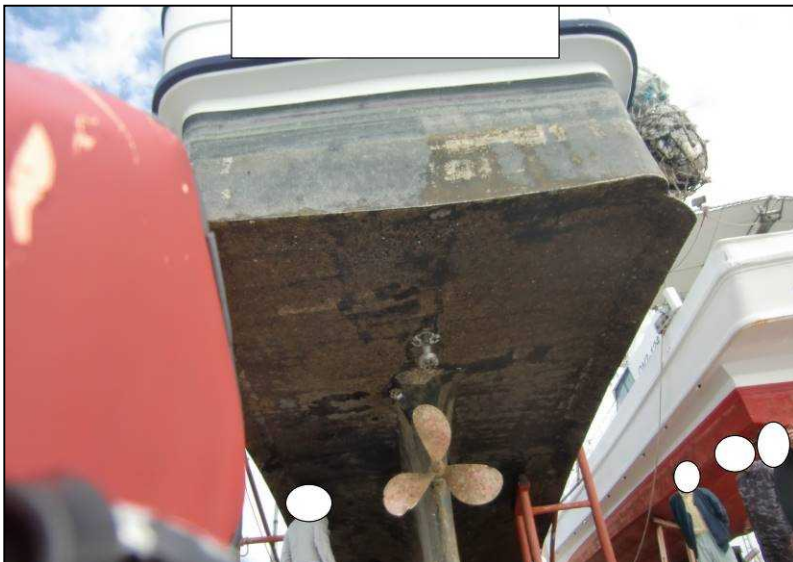
写真3 舵脱落
