船舶事故調査報告書

事故種類	乗組員負傷
発生日時	平成31年3月26日 08時10分ごろ
発生場所	北海道野付半島東方沖 野付埼灯台から真方位060° 3.3海里（M）付近 （概位 北緯43° 35.4′ 東経145° 24.8′）
事故の概要	漁船第八十一やえしおは、操業中、甲板員が負傷した。
事故調査の経過	平成31年4月4日、本事故の調査を担当する主管調査官（函館事務所）ほか1人の地方事故調査官を指名した。 原因関係者から意見聴取を行った。
事実情報 船種船名、総トン数 船舶番号、船舶所有者等 L×B×D、船質 機関、出力、進水等	漁船 第八十一やえしお、9.7トン HK2-23254（漁船登録番号）、別海漁業協同組合 15.70m（Lr）×3.65m×1.32m、軽合金 ディーゼル機関、504kW（動力漁船登録票による）、平成19年 11月
乗組員等に関する情報	船長 男性 48歳 一級小型船舶操縦士・特殊小型船舶操縦士・特定 免許登録日 平成4年6月19日 免許証交付日 平成29年5月1日 （令和4年6月18日まで有効） 甲板員A 男性 26歳
死傷者等	軽傷 1人（甲板員A）
損傷	なし
気象・海象	気象：天気 晴れ、風向 南東、風力 2、視界 良好 海象：海上 平穏
事故の経過	本船は、船長及び甲板員Aほか3人が乗り組み、ほたて貝桁網漁を行う目的で、平成31年3月26日05時00分ごろ、野付半島東方沖のほたて貝の地まき漁場に向け、尾岱沼漁港を出港した。（写真1参照）

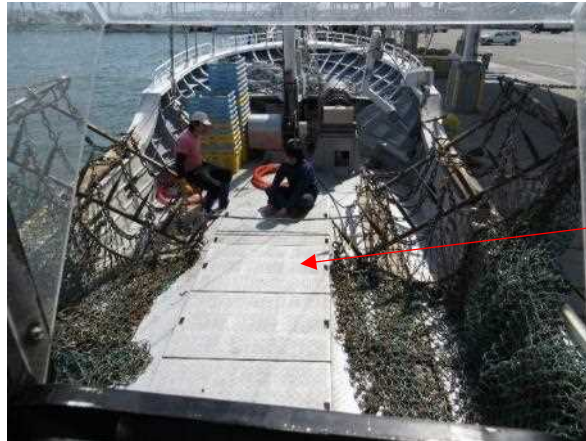
写真2 操舵室前面右舷側の窓から見た前部甲板

本船は、船長が、2回目のえい網を終えて船首を西方に向け、桁網に取り付けたえい網用のワイヤを巻いて両舷に桁網を吊った状態で主機を中立として漂泊し、1回目のえい網で漁獲したほたて貝を選別して籠に入れ、甲板上に2段に積んだ同籠を魚倉に入れる作業を開始した。(写真2参照)

籠を降ろして収納する作業をしていた場所

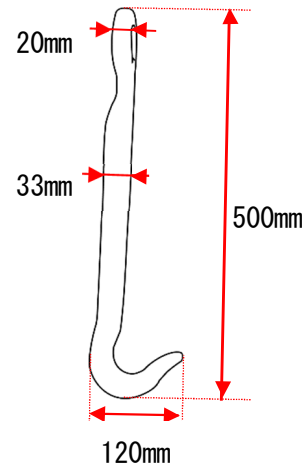
図1 本件フック

本船は、船首クレーンから伸びるワイヤの先の金属製フック（以下「本件フック」という。）を魚倉に降ろす籠に付けたチンチョと呼ばれる二股のロープに掛けて吊っていた。(写真3、写真4、図1参照)

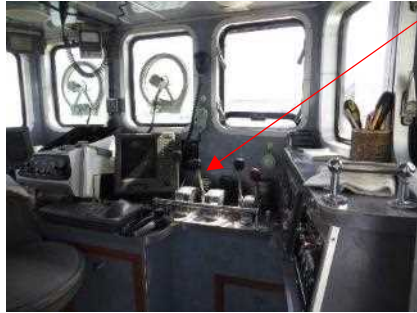
写真5 操舵室

クレーン操作レバー

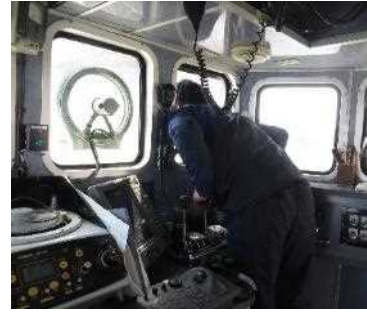
写真6 クレーン操作の様子 (再現)

本船は、甲板員Aが、前部甲板上で、2段の籠のうち、下の籠の両端にチンチヨに取り付けた金具を掛け、船長が操舵室からその様子を見ながら船首クレーンを操作して籠を魚倉に降ろした後、魚倉内の甲板員2人が籠からチンチヨの金具を外して籠を魚倉内に収納していた。(写真5、写真6参照)

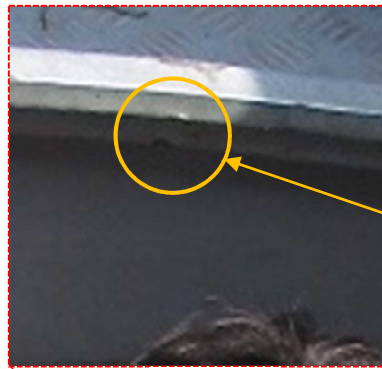
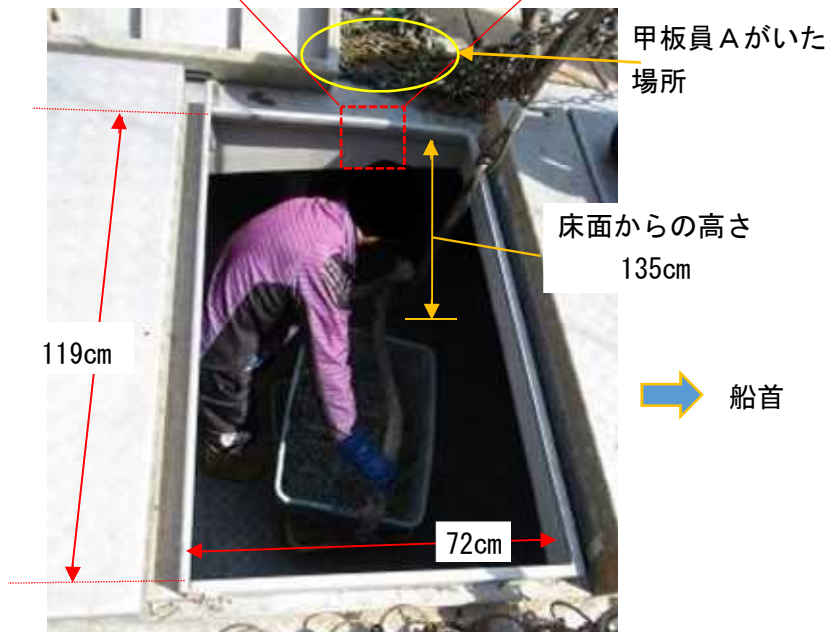
写真6 事故発生場所の状況

甲板員Aは、魚倉内で籠からチンチョが外されて、本件フックが上昇中、甲板上でチンチョを次の籠に取り付けるべく、左手で本件フックのワイヤを掴んで右手でチンチョを引き上げようとしていたところ、本件フックが魚倉口左舷側の縁に近づき、上昇していた本件フックが同縁に引っ掛かり、その直後、08時10分ごろ本件フックが縁から外れて飛んで顔面を強打し、甲板上に倒れた。(写真6参照)

本件フックが引っ掛かった場所

<p>し、本件フックが上昇しながら魚倉の縁に接近するのを見て、ワイヤを巻き下げ側に操作したが、操作が間に合わず、本件フックが甲板員Aの顔に当たり、甲板員Aが倒れるのを見た。</p> <p>船長は、クレーンを停止し、操舵室を出て甲板員Aに駆け寄って本事故発生を認め、操舵室に戻って携帯電話で所属漁業協同組合に救急車の要請を行い、尾岱沼漁港に向かった。</p> <p>甲板員Aは、入港後ドクターヘリで病院に搬送され、顔面打撲傷、口唇裂創、肩打撲傷と診断された。</p> <p>(付図1 事故発生場所概略図 参照)</p>
その他の事項	<p>本船の船首クレーンは、支柱がワイヤで固定されており、傾斜角度や向きを変えられない状態だった。</p> <p>船長は、操舵室右舷側に立ち、前面窓を通して甲板員Aの様子を見ながら、本件フックを取り付けた船首クレーンのワイヤの巻き上げと巻き下げを操作レバーで操作していた。</p> <p>甲板員Aは、ほたて貝の桁網漁に約4～5年従事した後、本船には平成30年に初めて数日乗船していたが、平成31年1月7日から同月末まで本船に初めて月単位で乗船し、3月1日から再び月単位で乗船することとなり、甲板上に積まれたほたて貝の入った籠にチンチョの金具を掛ける作業を担当していた。</p> <p>甲板員Aは、本事故発生時、カップの上下、帽子、長靴及びゴム手袋を着用しており、救命胴衣を着用していなかった。</p>
分析 乗組員等の関与 船体・機関等の関与 気象・海象等の関与 判明した事項の解析	あり なし なし <p>本船は、野付半島東方沖で操業中、船長が魚倉内に降ろした本件フックのワイヤを巻き上げ側に操作し、本件フックが上昇しながら魚倉の縁に接近した際、巻き下げ側への操作が間に合わず、また、甲板員Aが魚倉の縁から本件フックのワイヤを掴んでいたことから、上昇を続けた本件フックが魚倉の縁に引っ掛かり、直後に本件フックが縁から外れて飛んで甲板員Aの顔面に当たったことにより発生したものと考えられる。</p>
原因	<p>本事故は、本船が野付半島東方沖の漁場で操業中、船長が、魚倉内に降ろした本件フックを上昇させた際、巻き下げ側への操作が間に合わず、また、甲板員Aが魚倉の縁から本件フックのワイヤを掴んでいたため、上昇を続けた本件フックが魚倉の縁に引っ掛かり、直後に本件フックが縁から外れて飛んで甲板員Aの顔面に当たって負傷したものと考えられる。</p>

<ul style="list-style-type: none">・ 船長は、チンチヨに掛けたフックを巻上げ側に操作中、フックの動きに注意し、フックが魚倉の縁より下方にある間、フックが魚倉の縁に接近した場合、直ちに巻上げを停止すること。・ 乗組員は、甲板上で籠にチンチヨを掛ける作業に従事する場合、チンチヨに掛けたフックが魚倉内にあつて巻上げ側に操作されている間、フックを魚倉の縁から出来るだけ離すとともに、フックの先が縁に向かないように心掛けること。
--	------------------------------------------------------------------------------------------------------------------------------------------------------------------------------------------------------------------------------------------------------------
