船舶事故調査報告書

事故種類	乗揚
発生日時	令和2年1月25日 01時25分ごろ
発生場所	鹿児島県奄美市奄美空港北北東方沖 奄美空港飛行場灯台から真方位033° 1.8海里（M）付近 （概位 北緯28° 27.3′ 東経129° 43.5′）
事故の概要	漁船第三十八航恵衣丸は、航行中、干出浜（さんご礁）に乗り揚げた。 第三十八航恵衣丸は、大破した。
事故調査の経過	令和2年1月31日、本事故の調査を担当する主管調査官（那覇事務所）ほか1人の地方事故調査官を指名した。 原因関係者から意見聴取を行った。
事実情報 船種船名、総トン数 船舶番号、船舶所有者等 L×B×D、船質 機関、出力、進水等	漁船 第三十八航恵衣丸、6.0トン KG2-2121（漁船登録番号）、鹿児島県漁業協同組合連合会 11.98m（Lr）×2.75m×0.83m、FRP ディーゼル機関、324kW、平成元年12月29日 第295-32313号（船舶検査済票の番号）
乗組員等に関する情報	船長 男性 43歳 一級小型船舶操縦士 免許登録日 平成16年7月16日 免許証交付日 平成31年3月4日 （令和6年7月19日まで有効）
死傷者等	なし
損傷	船体が大破（全損）
気象・海象	気象：天気 雨、風向 北東、風力 2、視界 良好 海象：海上 平穏、潮汐 低潮時、潮高 -11cm（名瀬）
事故の経過	本船は、船長が1人で乗り組み、鹿児島県喜界町喜界島東方沖でそでいか漁を終え、令和2年1月24日21時00分ごろ、奄美市宇宿漁港 <small>しゅうく</small> に向け、同沖を出発した。 船長は、目視による見張りをを行い、レーダー及びGPSプロッターを見ながら、約7ノットの対地速力で航行していた。 船長は、25日01時00分ごろ、本船が宇宿漁港に向けて航行中、前方に同漁港の風景が見え、同漁港港口付近にある奄美空港への

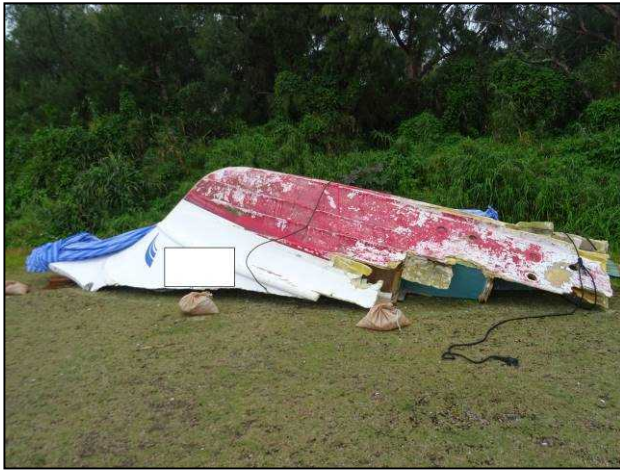
写真1 本船（船首部分）

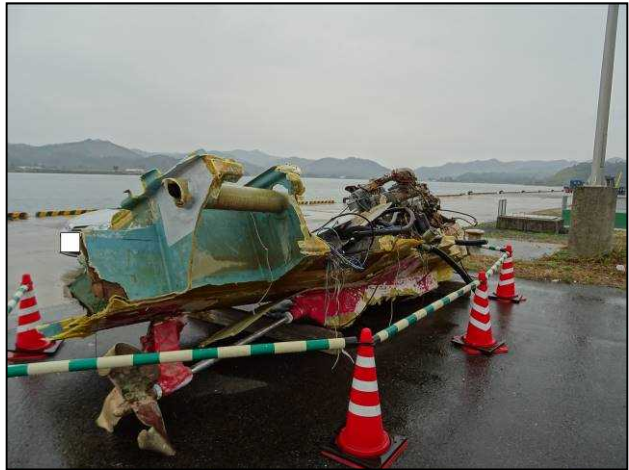
写真2 本船（主機等）

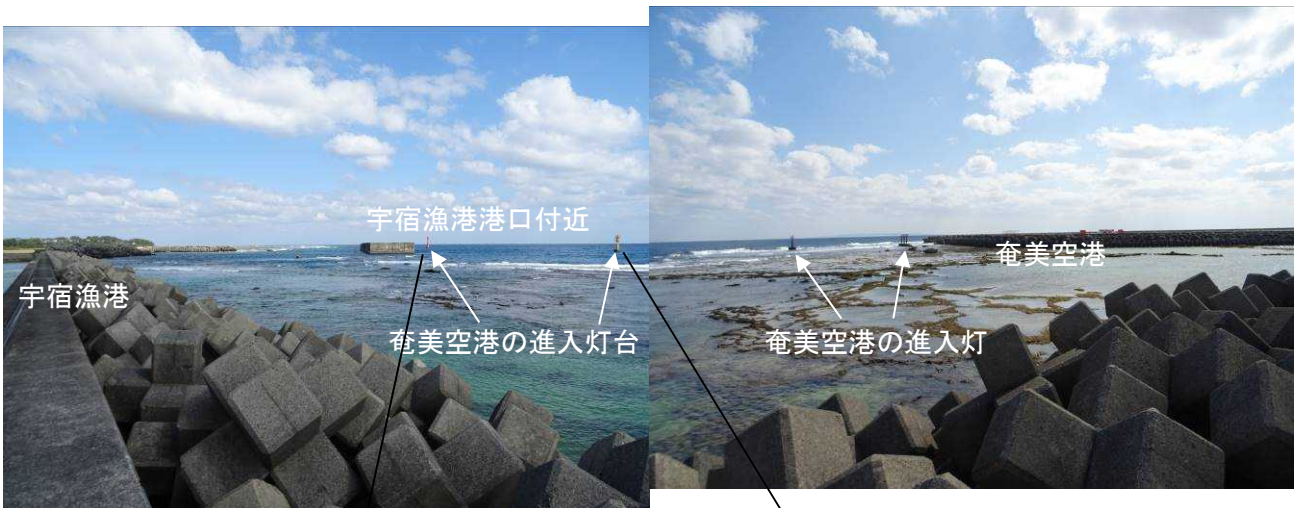
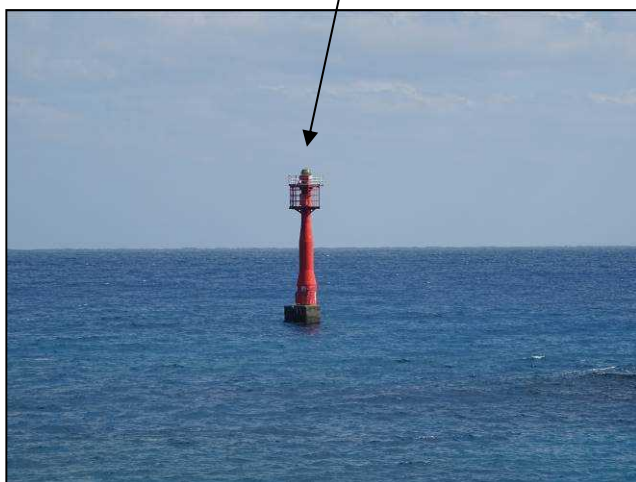
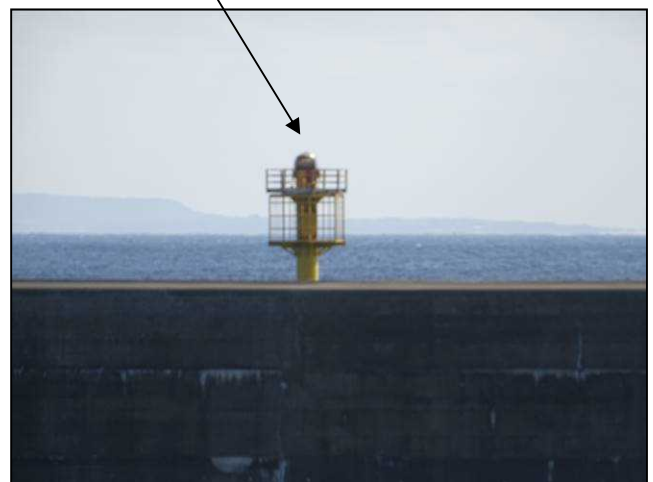
写真3 宇宿漁港港口付近の奄美空港の進入灯台

宇宿漁港港口付近の奄美空港の進入灯台（拡大）
