## 船舶事故調査報告書

| 事故種類 | 乗揚 |
| 発生場所 | 沖縄県石垣市石垣港外防波堤<br>石垣港沖南防波堤北灯台から真方位330° 600m付近<br>（概位 北緯24° 20.2′ 東経124° 07.8′） |
| 事故の概要 | 漁船 <sup>せいしやう</sup> 清正丸は、西北西進中、消波ブロックに乗り揚げた。<br>清正丸は、船底外板の破口等を生じた。 |

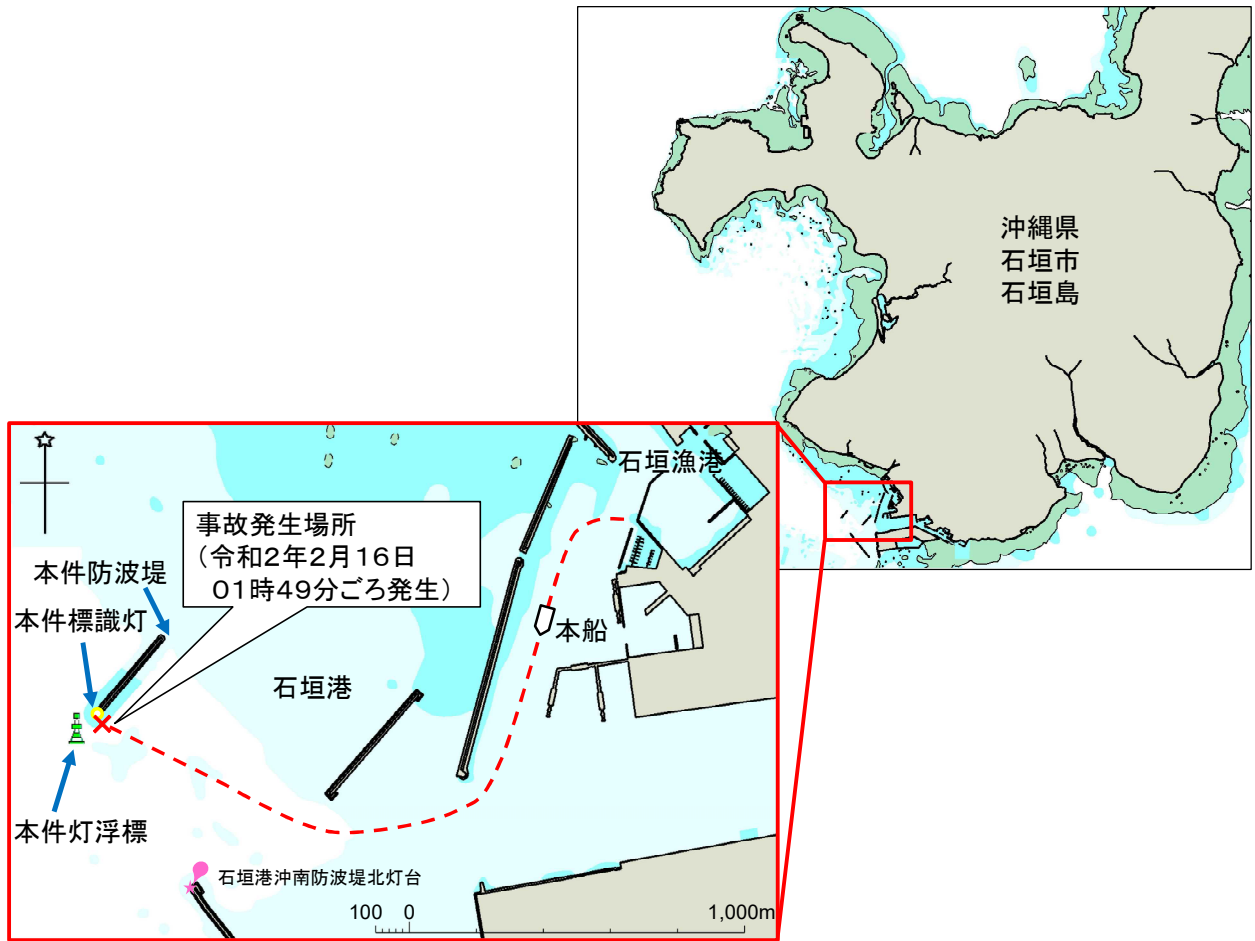
付図1 事故発生経過概略図

| 事故の経過 | 本船は、船長が1人で乗り組み、一本釣り漁の目的で、令和2年2月16日01時30分ごろ石垣市石垣漁港を出港し、石垣港外防波堤（以下「本件防波堤」という。）南西方沖を通過しようと西北西進した。<br>本船は、船長が本件防波堤南端に設置されている標識灯（以下「本件標識灯」という。）が点灯していないことを知っていたものの、これまでも本件防波堤と本件防波堤南西方沖約70mに設置してある石垣港第3号灯浮標（以下「本件灯浮標」という。）との間（可航幅約 |

| | <p>50m)を航行していたので問題ないと思い、約7ノットの対地速力で航行していたところ、01時49分ごろ本件防波堤南西端の消波ブロックに船首部が乗り揚げた。</p> <p>本船は、船長が釣り竿で押して、消波ブロックから離脱することができたものの、左舷側に南方からの波を受けて圧流され、本件防波堤に沿うように左舷側に約45度傾斜した状態で再び消波ブロックに乗り揚げた。</p> <p>本船は、出港中の僚船に発見された後、僚船により船長が救助され、07時49分ごろ海上保安庁に通報された。</p> <p>本船は、10時13分ごろ僚船により引き出され、石垣漁港にえい航された後、陸揚げされた。</p> <p>(付図1 事故発生経過概略図、写真2 本事故発生後の状況 参照)</p> |

| <p><b>分析</b></p> <p>乗組員等の関与</p> <p>船体・機関等の関与</p> <p>気象・海象等の関与</p> <p>判明した事項の解析</p> | <p>あり</p> <p>なし</p> <p>なし</p> <p>本船は、石垣港を西北西進中、船長が、本件標識灯が点灯していない状況にあることを知っていたものの、これまでも本件防波堤と本件灯浮標との間を航行していたので問題ないと思い、目視のみで前方の見張りを行いながら航行を続けたことから、本件防波堤南西端の消波ブロックに向かう針路となっていることに気付かず、消波ブロックに乗り揚げたものと推定される。</p> |

| <p><b>再発防止策</b></p> | <p>今後の同種事故等の再発防止に役立つ事項として、次のことが考えられる。</p> <ul style="list-style-type: none"> <li>・慣れた港内においても、夜間に航行する場合は、目視のみならず、GPSプロッター等の航海計器を活用し、船位及び針路を確認すること。</li> <li>・慣れた港内においても、夜間に航行する場合は、物標等との間の狭い海域を航行せず、広い海域を航行することが望ましい。</li> </ul> |

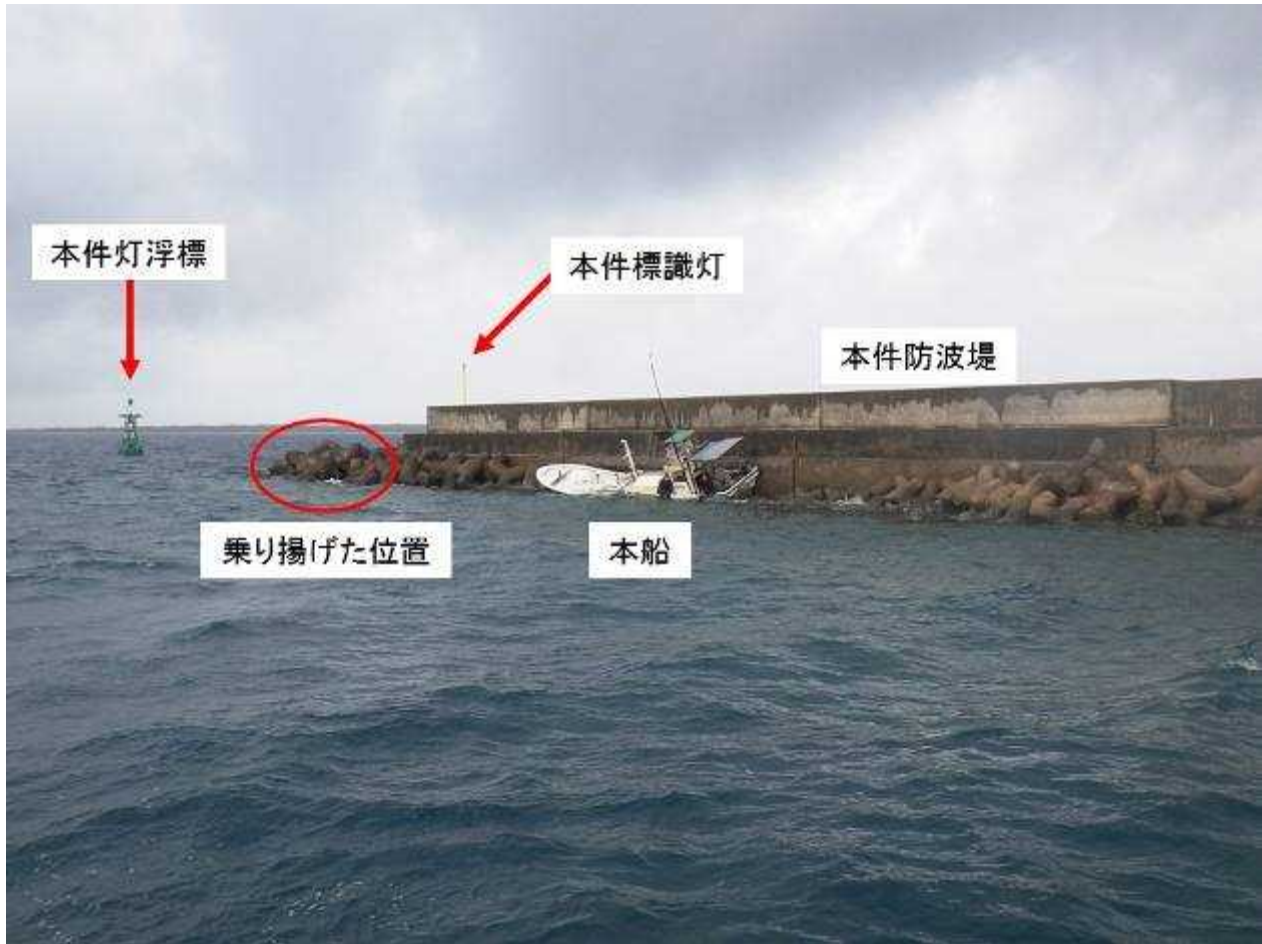
写真2 本事故発生後の状況

| 損傷 | 船底外板に破口を伴う擦過傷、プロペラ翼に曲損、機関室に浸水 |

(海上保安庁提供の写真に、本件標識灯等を図示したものである。)
