## 船舶事故調査報告書

運輸安全委員会（海事専門部会）議決

| 事故の概要 | 漁船 <sup>きんせい</sup> 金清丸は、錨泊して操業中、転覆した。<br>金清丸は、甲板員が落水して溺死した。 |

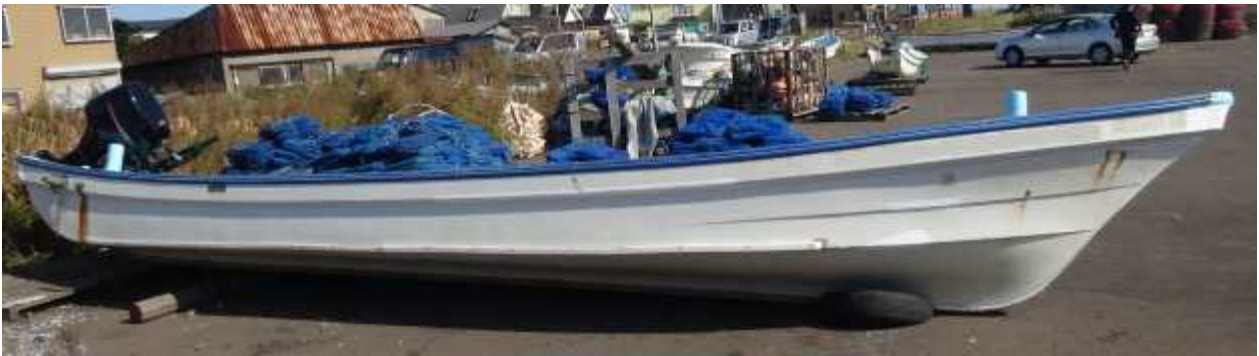
写真1 本船（右舷正横から撮影）

| 損傷 | 船外機に濡損 |

| <b>原因</b> | <p>本事故は、本船が、南東からの波高約1.5mの波が発生する状況下、高い波が発生しやすい本件岩場において、錨泊してこんぶ漁を行ったため、高い波を受けて船首から海水が大量に打ち込み、その際に錨索が強く張り、一瞬にして転覆したものと考えられる。</p> |

| <b>再発防止策</b> | <p>今後の同種事故等の再発防止に役立つ事項として、次のことが考えられる。</p> <ul style="list-style-type: none"> <li>・ 船長は、海底地形、気象及び海象等により、思いがけず高い波が発生することに注意すること。</li> <li>・ 船長は、錨泊して操業する場合、波の状況と復原力を考慮して、慎重に錨泊場所を決めること。</li> <li>・ 乗組員は、甲板上で作業を行う際、救命胴衣を着用すること。</li> </ul> |
