船舶事故調査報告書

事故種類	乗組員負傷
発生日時	平成31年4月29日 05時40分ごろ
発生場所	宮城県石巻市表浜港西方沖 二鬼城崎灯台から真方位056° 1.0海里（M）付近 （概位 北緯38° 19.2′ 東経141° 26.1′）
事故の概要	漁船第十順宝丸は、わかめ養殖施設に向けて航行中、甲板員1人が転倒して負傷した。
事故調査の経過	令和元年5月8日、本事故の調査を担当する主管調査官（仙台事務所）を指名した。 なお、後日、1人の地方事故調査官を新たに指名した。 原因関係者から意見聴取を行った。
事実情報 船種船名、総トン数 船舶番号、船舶所有者等 L×B×D、船質 機関、出力、進水等	漁船 第十順宝丸、3.9トン MG3-50561（漁船登録番号）、個人所有 10.35m（Lr）×3.19m×1.02m、FRP ガソリン機関（船外機）、147kW（動力漁船登録票による）、平成15年11月
乗組員等に関する情報	船長 男性 46歳 一級小型船舶操縦士・特殊小型船舶操縦士・特定 免許登録日 平成17年10月11日 免許証交付日 平成27年5月27日 （令和2年10月10日まで有効） 甲板員A 男性 68歳
死傷者等	重傷 1人（甲板員A）
損傷	なし
気象・海象	気象：天気 晴れ、風向 北、風力 3、視界 良好 海象：波高 約1.5m、潮汐 低潮時
事故の経過	本船は、船長及び甲板員Aほか4人が乗り組み、わかめ養殖施設の撤去作業の目的で、平成31年4月29日05時30分ごろ表浜港を出港した。 本船は、船長が、右舷船尾部の操舵スタンドの手前に立ち、甲板員Aほか4人を操舵スタンド前方で撤去作業の準備に当たらせながら、手動操舵で石巻市牧崎西方沖に設置されたわかめ養殖施設に向けて航

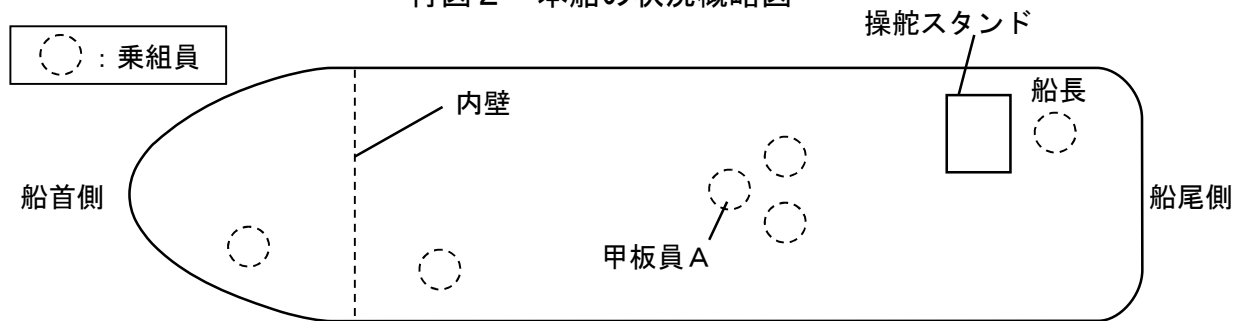
付図2 本船の状況概略図

<p>行中、突然、抵抗を受けて急停止した。</p> <p>甲板員 A は、撤去作業の準備を終えて甲板中央部に立っていたところ、近くに立っていた乗組員 2 人と共に前方に転倒し、うつ伏せの状態^{けい}で甲板上を滑り、船首部の内壁に頭部を打ち付けた。</p> <p>船長は、船首側を見たところ、甲板員 A が起き上がることのできない様子であることに気づき、駆け寄って確認した際、体が動かない旨を聞いた。</p> <p>船長は、撤去作業を中止することとして帰航しながら、携帯電話で救急車を要請した。</p> <p>甲板員 A は、本船が表浜港に帰港した後、救急車によって病院に搬送され、^{けいずい}頸髄損傷と診断された。</p> <p>(付図 1 事故発生場所概略図、付図 2 本船の状況概略図、付図 3 本件錨綱の状況概略図、付図 4 船外機の状況概略図、写真 1 本船、写真 2 チルトアップの状態の船外機 参照)</p>
<p>その他の事項</p>	<p>本船の操舵スタンドには、主機回転計が備えられていたが、速度計がなく、船長は、ふだんから本船の速力を目測で調整しており、本事故当時の速力が分からなかった。</p> <p>本船は、操舵スタンドのリモコンレバーで船外機を操作するようになっており、クラッチと速力調整の機能が一体となっているシングルレバー式であった。</p> <p>船長は、本事故当時、本事故発生場所付近で僚船がわかめ養殖施設の撤去作業を行っているのを見ていたので、本船に抵抗を感じた際、船体付近で浮きが動くのを見て、船外機の下部が‘撤去作業でわかめ養殖施設の桁から外されて浮いた状態となった錨綱’（以下「本件錨綱」という。）に引っ掛かったと思った。</p> <p>船長は、本事故当時、操船位置から本件錨綱を視認しにくかったので、他に見張り員を配置すれば良かったと本事故後に思った。</p> <p>船長によれば、本件錨綱は、鉄環で桁と接続され、目印となる浮きがついていた。</p> <p>本船は、水面から船尾部の船底までの長さが約 30 cm であり、船尾部の船底から船外機下端までの長さが約 61 cm であった。</p> <p>船長は、本事故当時、疲労はなく、視力に異常がなかった。</p> <p>甲板員 A は、本事故当時、カップの上下、帽子、ゴム手袋、ゴム長靴及び固型式の救命胴衣を着用していた。</p> <p>本船の甲板上は、本事故当時、霜が降りていた。</p>

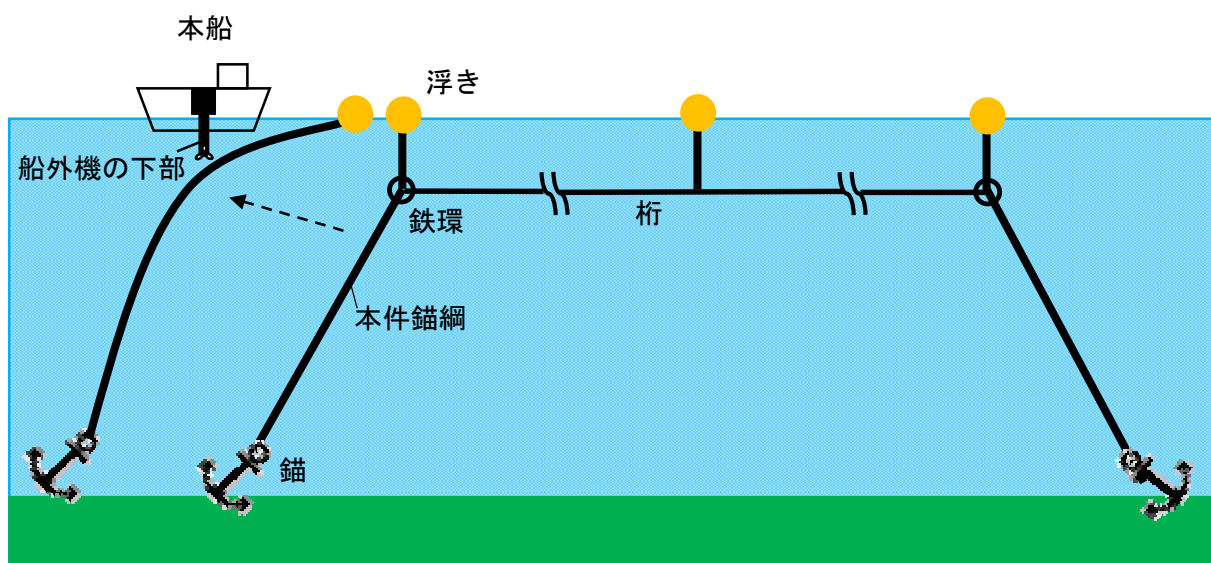
付図3 本件錨網の状況概略図

<p>認しにくい状態で、わかめ養殖施設に向けて航行中、急停止したことから、甲板員Aが体勢を崩して前方に転倒し、船首部の内壁に頭部を打ち付けて負傷したものと考えられる。</p> <p>本船は、船長が抵抗を感じた際、船外機の下部が本件錨綱に引っ掛かったことから、急停止した可能性があると考えられる。</p>
原因	<p>本事故は、表浜港西方沖において、本船が、船長が操船位置から本件錨綱を視認しにくい状態で、わかめ養殖施設に向けて航行中、急停止したため、甲板員Aが体勢を崩して前方に転倒し、船首部の内壁に頭部を打ち付けたことにより発生したものと考えられる。</p>
再発防止策	<p>今後の同種事故等の再発防止及び被害の軽減に役立つ事項として、次のことが考えられる。</p> <ul style="list-style-type: none"> ・航行中、前方の海面状況等を視認しにくい場合には、船首に見張り員を配置すること。 ・乗組員は、船が移動する際、固定物に確実につかまるなど、転倒防止の対策をとること。
