## 船舶事故調査報告書

事故種類	火災
発生日時	令和元年6月18日 15時50分ごろ
発生場所	青森県東 <sup>ひがしどおり</sup> 通 <sup>いしもち</sup> 村石持漁港 関根浜港西防波堤I灯台から真方位115° 2.6海里（M）付近 （概位 北緯41° 21.1′ 東経141° 17.7′）
事故の概要	漁船ゆみ丸は、係留中、船尾側のバッテリー収納箱から火災が発生し、付近に係留中の漁船第二十五栄宝丸及び漁船第二十八栄宝丸に延焼した。 ゆみ丸は、船体の水面下部を残して上甲板等に焼損を、第二十五栄宝丸及び第二十八栄宝丸は、上甲板等に焼損を生じた。
事故調査の経過	令和元年6月19日、本事故の調査を担当する主管調査官（仙台事務所）ほか1人の地方事故調査官を指名した。 原因関係者から意見聴取を行った。
<b>事実情報</b> 船種船名、総トン数 船舶番号、船舶所有者等 L×B×D、船質 機関、出力、進水等	A 漁船 ゆみ丸、1.5トン AM3-50786（漁船登録番号）、個人所有 6.27m（Lr）×2.25m×1.00m、FRP ガソリン機関、漁船法馬力数30、平成10年5月2日 B 漁船 第二十五栄宝丸、4.3トン AM3-34681（漁船登録番号）、個人所有 11.92m（Lr）×2.90m×0.77m、FRP ディーゼル機関、282kW（動力漁船登録票による）、平成元年9月15日 C 漁船 第二十八栄宝丸、1.5トン AM3-35657（漁船登録番号）、個人所有 9.45m（Lr）×2.33m×0.51m、FRP ガソリン機関、80kW（動力漁船登録票による）、平成3年12月1日
乗組員等に関する情報	A 船長A 男性 62歳 二級小型船舶操縦士・特殊小型船舶操縦士・特定 免許登録日 平成5年9月6日 免許証交付日 平成30年3月19日 （令和5年9月5日まで有効）

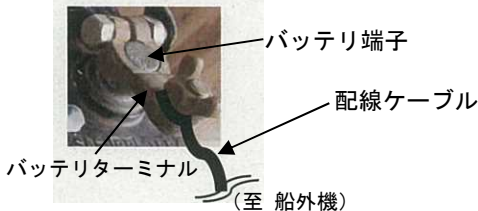
死傷者等	なし
損傷	A船 上甲板等に焼損（全損） B船 上甲板等に焼損（全損） C船 上甲板等に焼損（全損）
気象・海象	気象：天気 晴れ、風向 北東、風力 3、視界 良好 海象：海上 平穏
事故の経過	<p>A船は、令和元年6月初旬、船長Aが、病院で手術を受けることになり、長期の入院になると思ひ、船尾部甲板上に設けられたバッテリー収納箱の中に備えた12V電源のバッテリー（以下「本件バッテリー」という。）のプラス（+）、マイナス（-）端子、それぞれに接続されていた配線ターミナルのうち、片方の配線ターミナルを外し、外した配線ターミナルと端子が接触しないよう、端子部分に樹脂を被せ、外した配線ターミナルを本件バッテリー上部に置き、石持漁港に無人で係留していた。（写真1参照）</p> <div style="text-align: center;">

<p>写真1 バッテリーターミナル（配線ターミナル）</p> </div> <p>船長Aは、退院した後、18日15時ごろ、A船に赴き、救命胴衣及び釣り具等を入れる物入れに救命胴衣を格納して帰宅した。</p> <p>石持漁港の東方約2Mの位置にある野牛漁港に所在する漁業協同組合の職員は、16時05分ごろ、釣り人から、石持漁港内で船が燃えているとの通報を受け、地元の消防団員に確認を依頼するとともに、‘石持漁港に所在する漁業協同組合’（以下「本件漁協」という。）に連絡した。</p> <p>地元の消防団員は、石持漁港に向かい、A船から炎が上がっているのを確認し、地元消防署に駆け付け、通報した。</p> <p>船長Aは、本件漁協の組合員より連絡を受けた家族から、A船で火災が発生している旨の連絡を受け、A船の係留地に向かった。</p> <p>本件漁協の担当者は、B船の所有者にB船の船尾方に係留中のA船で火災が発生している旨を連絡した。</p> <p>船長A及びB船の所有者の家族は、本件漁協からの連絡を受けて係留場所に到着し、A船の船尾部から炎が上がっているのを認めた。</p> <p>A船は、その後、船尾係留ロープが燃えて切れ、風によって船尾が振られ始め、船首係留ロープの緊張によって弧を描くように船首尾が反転し、A船の南側に船首を南方に向けた並列状態で係留していたB船及びC船の船尾にA船の船尾が接触する状況となり、B船及びC船</p>

<p>うえで、止むを得ず一つの端子側の配線ターミナルを外して長期間係留する場合、一端子側を外し、ターミナルが動かないよう固縛すること。</p> <ul style="list-style-type: none"><li>・長期間係留する場合、船からバッテリー本体を取り外すことが望ましい。</li><li>・船外機とバッテリー間の電気配線に、配線用遮断器を設置することが望ましい。</li></ul>
--	--

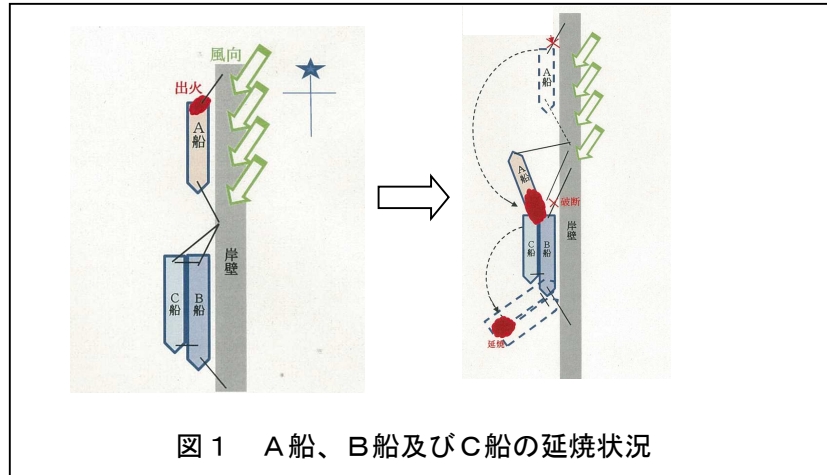
の船尾に延焼し始めた。(図1参照)

図1 A船、B船及びC船の延焼状況

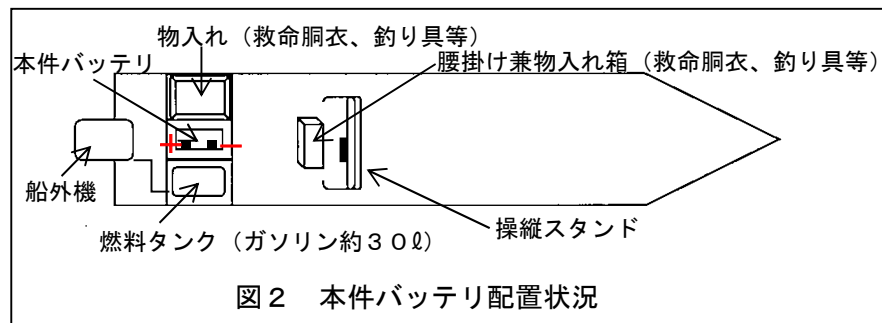
本件バッテリーは、バッテリー収納箱の中に、+端子が船尾側に、及び-端子が船首側に金属等で固定されない状態で置かれ、滑り止めとしてバッテリー収納箱の底にタオルが敷かれていた。

図2 本件バッテリー配置状況

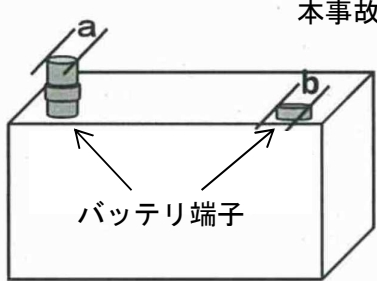
本件バッテリーは、本事故後、焼け焦げた樹脂が被さった片方の端子が熔けずに残っていたが、もう片方の端子は熔けて原形が分からなくなっており、+と-の端子の判別が困難な状態であった。

<p>本事故後、本件バッテリーをバッテリーの製造会社担当者に送り、極性の確認を求めた結果、樹脂を被せていた端子が+端子であることが判明し、船長Aが本件バッテリーから外した配線ターミナル（以下「本件配線ターミナル」という。）は、+端子から外されたものであった。（図3参照）</p> <div data-bbox="549 398 1426 801" style="border: 1px solid black; padding: 5px;">

<p style="text-align: right;">本事故後 本件バッテリー端子径寸法測定  a : 14.6 mm  b : 測定できず (端子熔解)</p> <p style="text-align: right;">規格値 (mm)  +端子径: 14.7 (0, -3)  -端子径: 13.0 (0, -3)</p> <p style="text-align: center;">バッテリー端子</p> </div> <p style="text-align: center;">図3 本件バッテリー端子径寸法状況</p> <p>船長Aは、6月初旬、本件バッテリーから外した本件配線ターミナルが、-端子側の配線ターミナルだと思った。</p> <p>(写真2 A船 船首方、写真3 A船 船尾方、写真4 B船 船首方、写真5 B船 船尾方、写真6 C船 船首方、写真7 C船 船尾方、写真8 本件バッテリー (上部)、写真9 本件バッテリー (+端子)、写真10 本件バッテリー (-端子) 参照)</p>
<p><b>分析</b></p> <p>乗組員等の関与  船体・機関等の関与  気象・海象等の関与  判明した事項の解析</p>	<p>あり  あり  あり</p> <p>A船は、石持漁港の岸壁に係留中、本件配線ターミナルが+端子に近づいたことから、電気火花が生じて樹脂及び配線ケーブルの被覆材に引火し、炎が付近の可燃物へ燃え移った後、係留ロープが燃えて切れ、風に流されて付近係留中のB船及びC船に接触し、B船及びC船の延焼に至ったものと考えられる。</p> <p>A船は、船長Aが、救命胴衣を格納した際、船体の動揺により本件配線ターミナルが+端子に近づいた可能性があると考えられる。</p>

<p><b>原因</b></p>	<p>本事故は、A船が、石持漁港の岸壁に係留中、船長Aが救命胴衣を格納した際、船体の動揺により本件配線ターミナルが+端子に近づいたため、電気火花が生じて樹脂及び配線ケーブルの被覆材に引火し、炎が付近の可燃物へ燃え移った後、係留ロープが燃えて切れ、風に流されて付近係留中のB船及びC船に接触し、B船及びC船の延焼に至ったものと考えられる。</p>
<p><b>再発防止策</b></p>	<p>今後の同種事故等の再発防止に役立つ事項として、次のことが考えられる。</p> <ul style="list-style-type: none"> <li>・バッテリーの-端子の径は、+端子の径より小さいことを理解した</li> </ul>

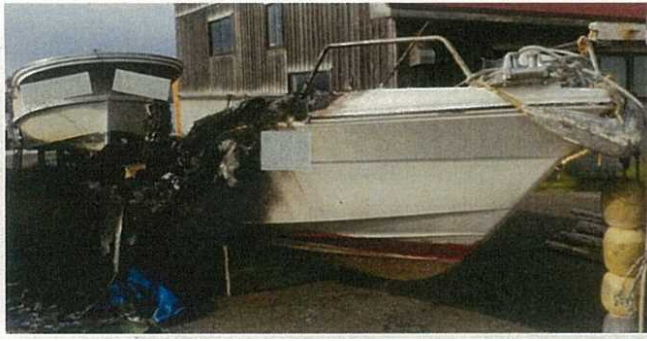
写真2 A船 船首方

A船は、船首付近を除く上甲板及び船外機が焼損し、特に船尾部上甲板付近の焼損が最も激しく、B船は後部上甲板、C船は船首付近を除く上甲板及び船外機が焼損していた。
