船舶事故調査報告書

事故種類	転覆
発生日時	令和元年10月10日 06時45分ごろ
発生場所	岩手県久慈市久慈港北東方沖 久慈牛島灯台から真方位049° 11.4海里（M）付近 （概位 北緯40° 20.6′ 東経142° 00.9′）
事故の概要	遊漁船第八昇 ^{しょうしん} 伸丸は、航行中、プロペラ点検口から浸水して転覆した。 第八昇伸丸は、船長が溺死し、機関等に濡損を生じた。
事故調査の経過	令和元年10月11日、本事故の調査を担当する主管調査官（仙台事務所）ほか1人の地方事故調査官を指名した。 原因関係者からの意見聴取は、本人が本事故で死亡したため、行わなかった。
事実情報 船種船名、総トン数 船舶番号、船舶所有者等 L×B×D、船質 機関、出力、進水等	遊漁船 第八昇伸丸、4.8トン IT3-47990（漁船登録番号）、久慈市漁業協同組合 11.15m（Lr）×2.83m×0.98m、FRP ディーゼル機関、180.00kW、平成7年8月5日 第211-14003号（船舶検査済票の番号）
乗組員等に関する情報	船長 男性 77歳 一級小型船舶操縦士・特殊小型船舶操縦士・特定 免許登録日 昭和51年6月25日 免許証交付日 平成28年7月11日 （令和3年8月17日まで有効）
死傷者等	死亡 1人（船長）
損傷	機関等に濡損（全損）
気象・海象	気象：天気 晴れ、風 ほとんどなし、視界 良好 海象：波高 約0.5m、水温 約19℃
事故の経過	本船は、船長が1人で乗り組み、釣り客5人（以下「釣り客A」、「釣り客B」、「釣り客C」、「釣り客D」及び「釣り客E」という。）を乗せ、令和元年10月10日05時30分ごろ久慈港を出港して同港北東方沖約13Mの釣り場に向かった。 釣り客Cは、他の釣り客と共に甲板上で待機していたところ、06時ごろ、本船が右舷側に傾いているように感じるとともに、操舵室右

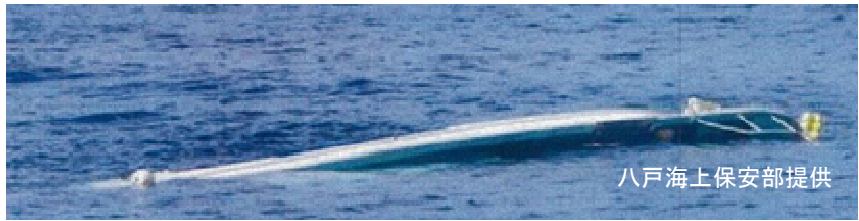
本船は、航走を開始したが、速力が上がらず、機関が停止し、06時45分ごろ右舷側に大きく傾斜して横倒し状態となった。

写真2 横倒し状態となった本船

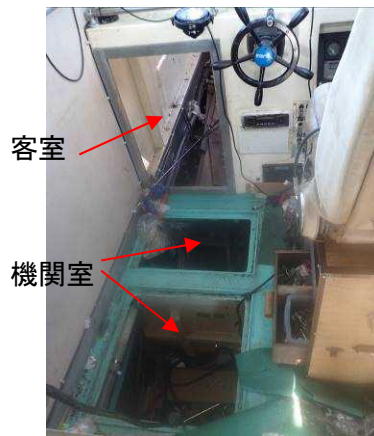
釣り客Cは、釣りを始めてすぐに自分の周囲が約10～15cmの高さまで浸水していることに気付き、本船に備付けのバケツで海水をくみ出していたところ、船長が操舵室の床にある機関室天井蓋を開けて機関室内をのぞき込んでいる姿を見た。

写真3 機関室天井蓋の位置

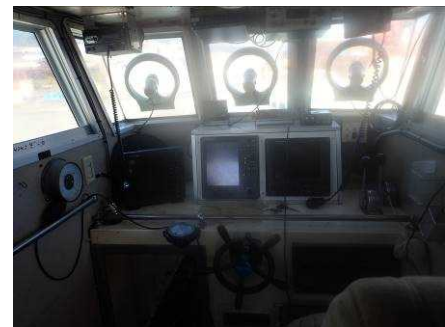
本船は、釣り客Dが釣り客Eの救助作業に気付いて同作業に加わり、更に釣り客Cが加わったものの、船長を救出することができず、次第に操舵室内の浸水量が増加して海中に没した。

写真4 操舵室内

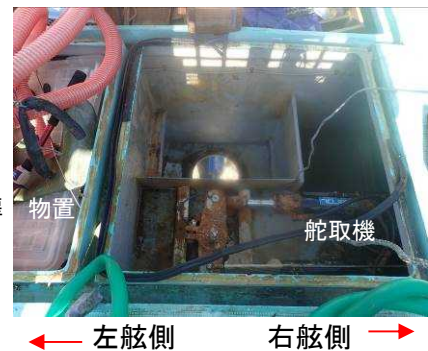
本件舵機室は、右舷側に舵取機が設置され、左舷側に仕切り壁で隔てられた物置が設置されていた。(写真5、写真6 参照)

写真6 本件舵機室

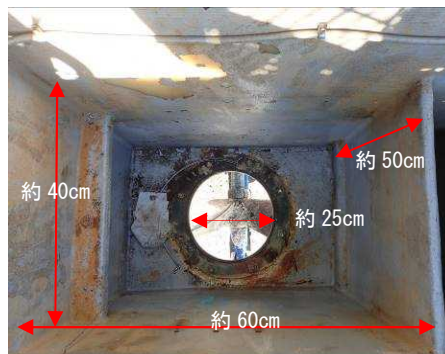
本件舵機室は、船体中央部の底部に直径約25cmのプロペラ点検口が設けられ、同点検口の周囲には高さ約50cm、縦約40cm、横約60cmのコーミングが設けられていた。

プロペラ点検口には、外縁部に蓋を取り付けるための船体付固定ボルト(直径約8mm、長さ約35mm)8本があったが、本件舵機室内に蓋及びナットはなかった。

写真7 プロペラ点検口

が生じ、本件開口部から空所、更に本件パイプから機関室に海水が流入して転覆したものと推定される。
再発防止策	今後の同種事故等の再発防止に役立つ事項として、次のことが考えられる。 <ul style="list-style-type: none">・ 運航前にはプロペラ点検口等の閉鎖状況を確認すること。・ 隔壁にある開口は閉鎖することが望ましい。

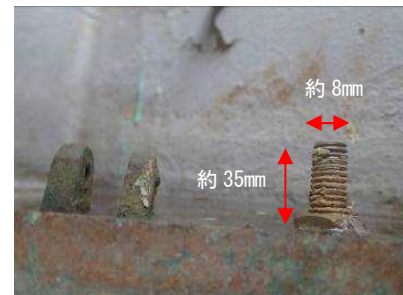
写真8 船体付固定ボルト

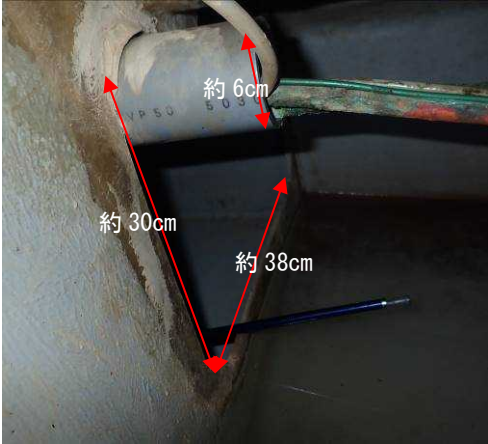
<p>本船は、本件舵機室とその船首方に隣接する空所との間にある隔壁の右舷側下隅に高さ約30cm、幅約38cmの開口部（以下「本件開口部」という。）が設けられていた。</p> <p>本船は、機関室から本件舵機室まで塩化ビニール製のパイプ（以下「本件パイプ」という。）が貫通し、本件パイプ（直径約6cm、長さ約280cm）の中を電源ケーブル等が通されていたが、両端が水密になっていなかった。</p> <p>（写真9 参照）</p>

<p>写真9 本件開口部及び本件舵機室側の本件パイプ端</p> <p>釣り客A、釣り客B、釣り客C及び釣り客Dは、10年来の釣り仲間であり、多いときには月に数回、少なくとも月に1回は本船を利用しており、釣り客Eは、船長の知人であり、沖釣りの経験は3～4回目であった。</p> <p>船長及び釣り客は、全員が救命胴衣を着用していた。</p>
<p>分析</p> <p>乗組員等の関与</p> <p>船体・機関等の関与</p> <p>気象・海象等の関与</p> <p>判明した事項の解析</p>	<p>あり</p> <p>あり</p> <p>なし</p> <p>本船は、久慈港北東方沖を航行中、本件舵機室のプロペラ点検口が開放されていたことから、プロペラ点検口から本件舵機室に浸水が生じ、本件開口部から空所、更に本件パイプから機関室に海水が流入して転覆したものと推定される。</p> <p>本船のプロペラ点検口が復旧されていなかった経緯については、船長が本事故で死亡したことから、明らかにすることはできなかった。</p> <p>船長の死因は、溺水であった。</p> <p>船長は、本船が転覆した際に操舵室に閉じ込められて海中に没し、溺水した。</p>
<p>原因</p>	<p>本事故は、本船が久慈港北東方沖を航行中、本件舵機室のプロペラ点検口が開放されていたため、プロペラ点検口から本件舵機室に浸水</p>
