船舶事故調査報告書

令和2年6月24日

運輸安全委員会（海事専門部会）議決

事故種類	転覆																												
発生日時	令和元年10月18日 13時35分ごろ																												
発生場所	山形県鶴岡市早田漁港西方沖 高島四等三角点から真方位293° 100m付近 (概位 北緯38° 34.5' 東経139° 33.1')																												
事故の概要	漁船第二長栄丸は、刺し網の引揚げ作業中、転覆した。 第二長栄丸は、船外機等に濡損を生じた。																												
事故調査の経過	令和元年10月25日、本事故の調査を担当する主管調査官（仙台事務所）ほか1人の地方事故調査官を指名した。 原因関係者から意見聴取を行った。																												
事実情報 船種船名、総トン数 船舶番号、船舶所有者等 L×B×D、船質 機関、出力、進水等	漁船 第二長栄丸、0.6トン YM3-4975（漁船登録番号）、個人所有 5.49m (Lr) × 1.65m × 0.67m、FRP ガソリン機関（船外機）、30kW（動力漁船登録票による）、平成14年3月6日																												
乗組員等に関する情報	船長 男性 85歳 一級小型船舶操縦士・特殊小型船舶操縦士・特定 免許登録日 昭和50年4月10日 免許証交付日 平成30年6月25日 (令和6年6月12日まで有効)																												
死傷者等	なし																												
損傷	船外機等に濡損																												
気象・海象	気象：天気 曇り 本事故発生場所の南方約1kmに位置する鼠ヶ関地域気象観測所の18日13時00分～13時40分間の気温及び風向風速観測値は、次のとおりであった。

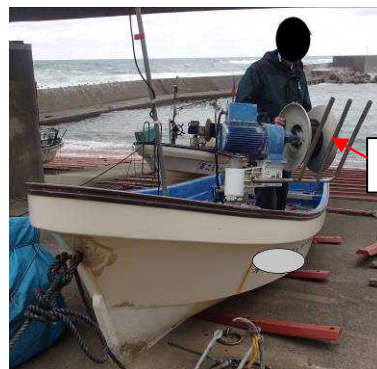
写真1 引揚げ作業の状況
(船首方から撮影)

船長は、本船の左舷船首部に設置している揚網機の船尾側に立って船首方を向き、旗竿及び旗竿に連結された瀬縄を船上に引き上げて瀬縄を揚網機のローラに数回巻き付け、さけ刺し網の引揚げ作業を始めた。
