船舶事故調査報告書

令和2年6月24日

運輸安全委員会（海事専門部会）議決

| 事故種類 | 乗揚 |

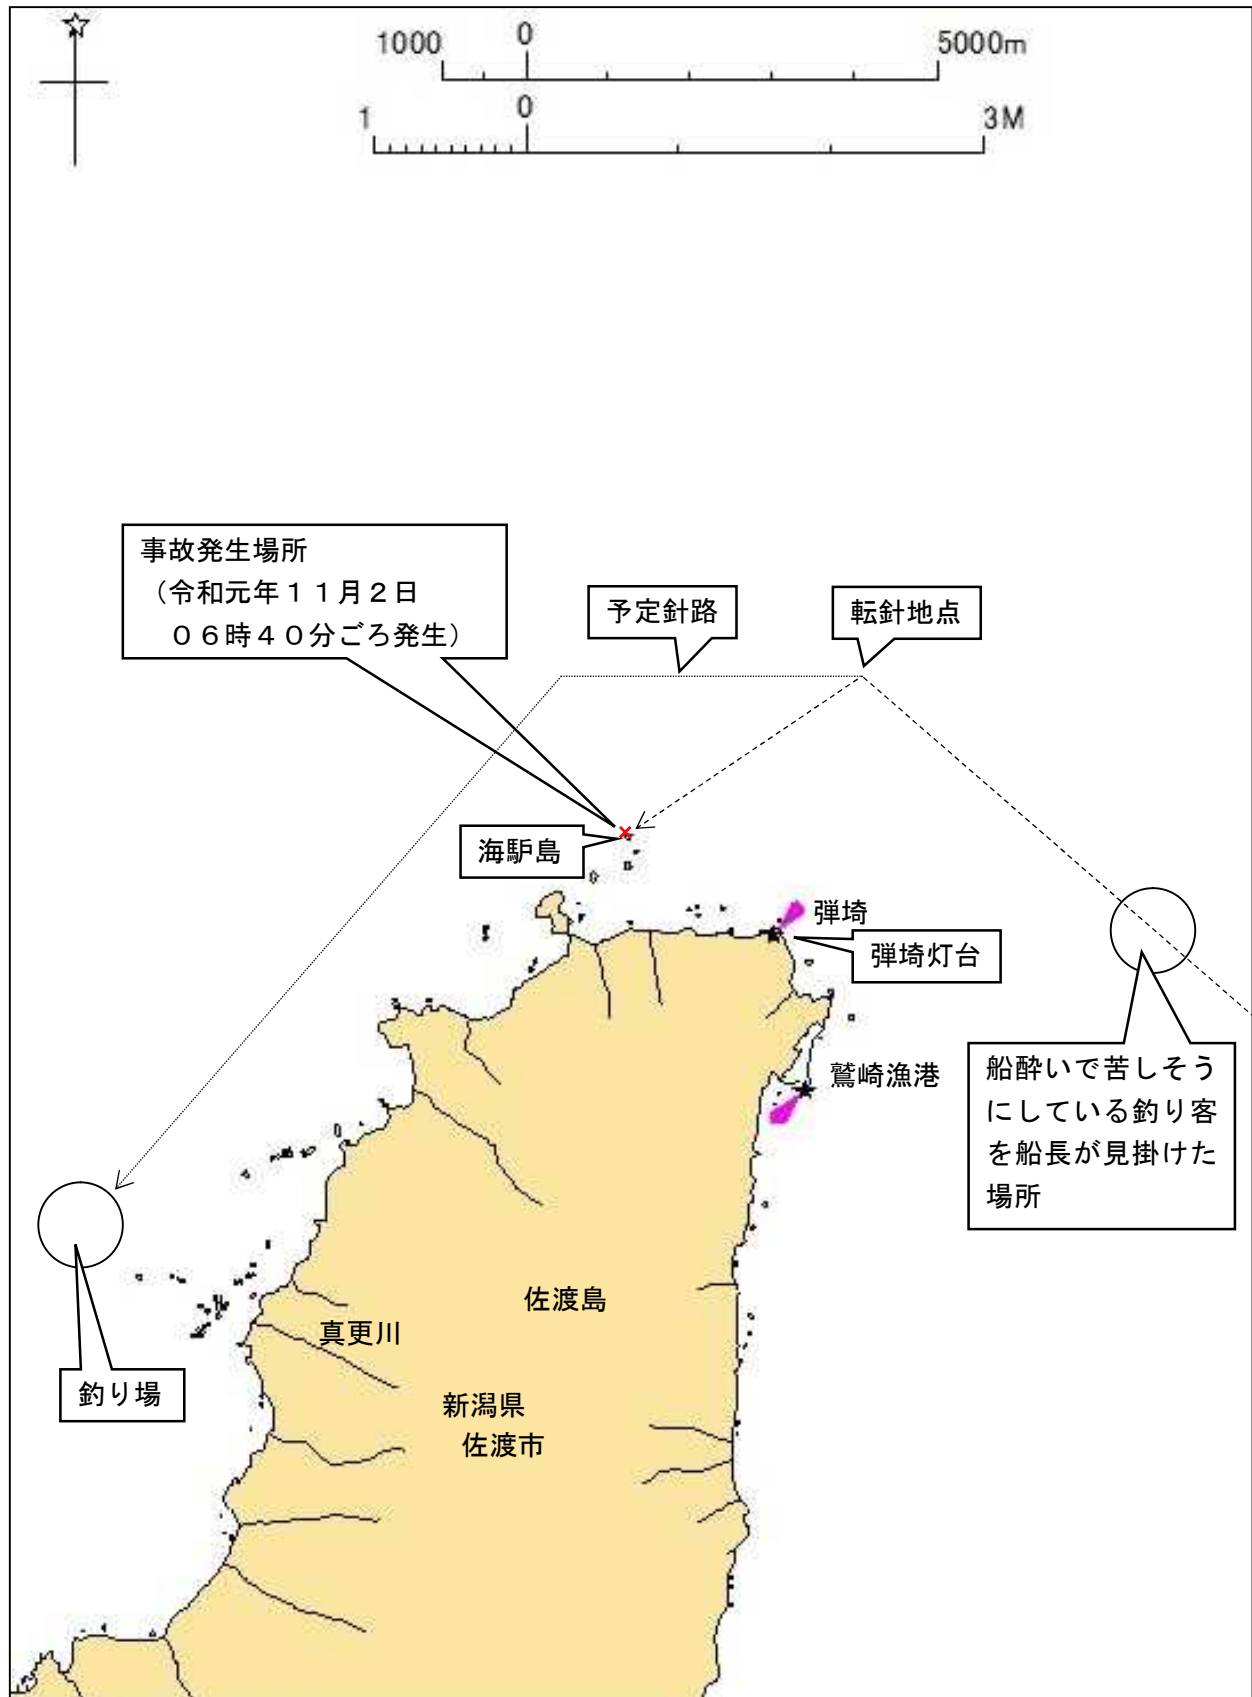
付図1 事故発生経過概略図

| | <p>本船は、弾埼東方沖を北西進中、船長が、船尾部にいた釣り客が船酔いで苦しそうにしているのを見掛けたので、釣り場までの航程を短縮しようと思い、弾埼北北東方沖の転針地点で予定針路を変更し、佐渡市海^と馬^と島寄りとなる針路で南西進した。</p> <p>本船は、船長が、岩場等に接近する危険があることを承知していたものの、弾埼周辺の航行経験が豊富だったので、目視で確認すれば岩場等を避けることができると思い、自動操舵装置を航法モード（設定した目的地に向けて針路の補正を行う機能）とし、真更川沖の釣り場に向け、操舵室内に立ち目視で船首方を確認しながら、約10～12ノットの対地速力で航行を続けていたところ、06時40分ごろ‘海馬^と島付近の浅所’（以下「本件浅所」という。）に乗り揚げた。</p> <p>本船は、主機を使用することができたので、後進して離礁したものの、舵が効かずに漂流し始め、船長が、釣り客から浸水している旨を知らされ、確認をしたところ、船首客室に数十 cm 程度の浸水を認め、07時00分ごろ釣り客により118番通報が行われた。</p> <p>本船は、船長が釣り客と共にバケツを使用して排水作業を試みたが、徐々に左舷側に傾き始め、全員が救命胴衣を着用した状態で海中に飛び込んだ後、07時30分ごろ左舷側から転覆した。</p> <p>船長及び釣り客は、クーラーボックス等に掴まりながら海面に浮かんでいたところ、08時10分ごろ、海上保安庁からの要請を受けて来援した漁船に全員が救助された。</p> <p>本船は、08時40分ごろ沈没した。</p> <p>船長及び釣り客は、佐渡市鷺崎漁港に入港した後、病院に搬送され、船長が肺水腫で入院し、釣り客Aが外傷性頸部症候群等、釣り客Bが左肘挫傷、釣り客Cが左膝挫傷等とそれぞれ診断された。</p> <p>（付図1 事故発生経過概略図、写真1 転覆した本船 参照）</p> |

| <p>分析</p> <p>乗組員等の関与 船体・機関等の関与 気象・海象等の関与 判明した事項の解析</p> | <p>あり なし なし</p> <p>本船は、弾埼北西方沖において、船長が、釣り場までの航程を短縮しようとして海馬島寄りとなる針路で南西進中、目視で確認すれば岩場等を避けることができると思い、目視で船首方を確認しながら自動操舵で航行を続けたことから、本件浅所に接近していることに気付かず、本件浅所に乗り揚げたものと考えられる。</p> <p>船長は、弾埼周辺の航行経験が豊富で、本件浅所等があることを知っていたことから、目視で確認すれば岩場等を避けることができると思われたものと考えられる。</p> |
| <p>原因</p> | <p>本事故は、本船が弾埼北西方沖において、船長が、釣り場までの航程を短縮しようとして海馬島寄りとなる針路で南西進中、目視で確認すれば岩場等を避けることができると思い、目視で船首方を確認しながら自動操舵で航行を続けたため、本件浅所に接近していることに気付かず、本件浅所に乗り揚げたものと考えられる。</p> |

| <p>再発防止策</p> | <p>今後の同種事故等の再発防止に役立つ事項として、次のことが考えられる。</p> <ul style="list-style-type: none"> ・ 船長は、常に安全運航を心掛け、安易にショートカットをせず、より安全な経路を選択すること。 ・ 船長は、慣れた海域であっても、陸岸寄りを航行する場合には、目視に加えてGPSプロッター等の航海計器を適正に活用し、船位及び周囲の状況の確認を行うこと。 |

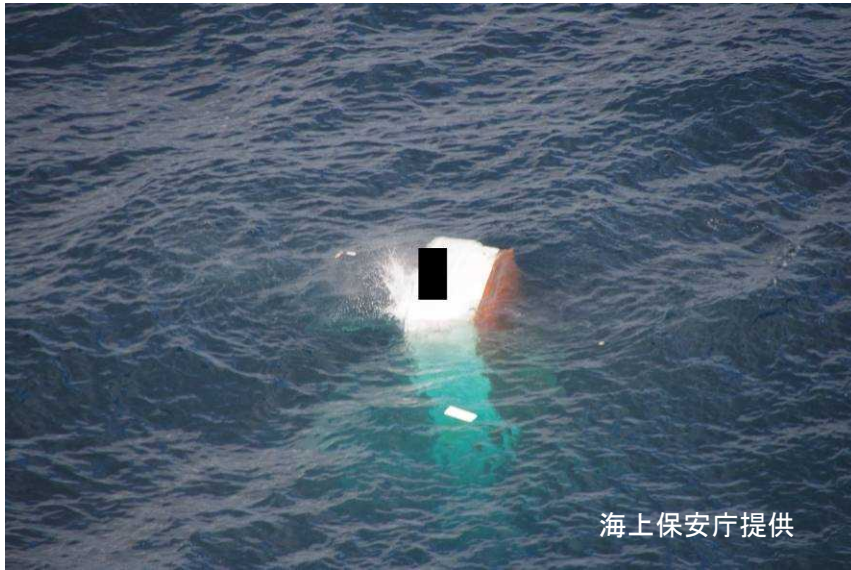
写真1 転覆した本船

| 事故の概要 | 遊漁船 ^{せんぼうれいゆうしん} 善宝龍神丸は、弾埼北西方沖を南西進中、浅所に乗り揚げた。 善宝龍神丸は、船長及び釣り客3人が負傷し、転覆して沈没した。 |
| 損傷 | 沈没（全損） |
