船舶事故調査報告書

事故種類	浸水
発生日時	令和元年12月7日 11時10分ごろ
発生場所	愛知県常滑市常滑港南方沖 常滑港南防波堤灯台から真方位179° 1.0海里（M）付近 （概位 北緯34° 51.7′ 東経136° 50.2′）
事故の概要	プレジャーボートSEA WAYは、常滑港南方沖を南進中、排気管に焼損による破口を生じて海水が機関室に流入し、浸水した。 SEA WAYは、主機等に濡損を生じた。
事故調査の経過	令和元年12月19日、本事故の調査を担当する主管調査官（横浜事務所）ほか1人の地方事故調査官を指名した。 原因関係者から意見聴取を行った。
事実情報 船種船名、総トン数 船舶番号、船舶所有者等 L×B×D、船質 機関、出力、進水等	プレジャーボート SEA WAY、5トン未満（長さ5.07m） 242-8619愛知、個人所有 5.07m（Lr）×1.64m×0.69m、FRP ディーゼル機関、25.70kW、昭和57年3月 4サイクル、回転数毎分3,400、4気筒、ボア84mm、使用燃料軽油
乗組員等に関する情報	船長 男性 71歳 二級小型船舶操縦士・特殊小型船舶操縦士・特定 免許登録日 平成13年8月27日 免許証交付日 平成28年7月19日 （令和3年8月26日まで有効）
死傷者等	なし
損傷	主機等に濡損
気象・海象	気象：天気 曇り、風向 北北西、風力 3 海象：海上 平穏
事故の経過	本船は、船長が1人で乗り組み、釣りの目的で、令和元年12月7日11時00分ごろ、愛知県美浜町野間西方沖の釣り場に向けて、常滑港の定係地を出航した。 本船は、11時10分ごろ、船首を南方に向け、主機の回転数毎分3,400で航行していたところ、船長が機関室及び船尾の排気管出口から白煙が出ているのを認めた。

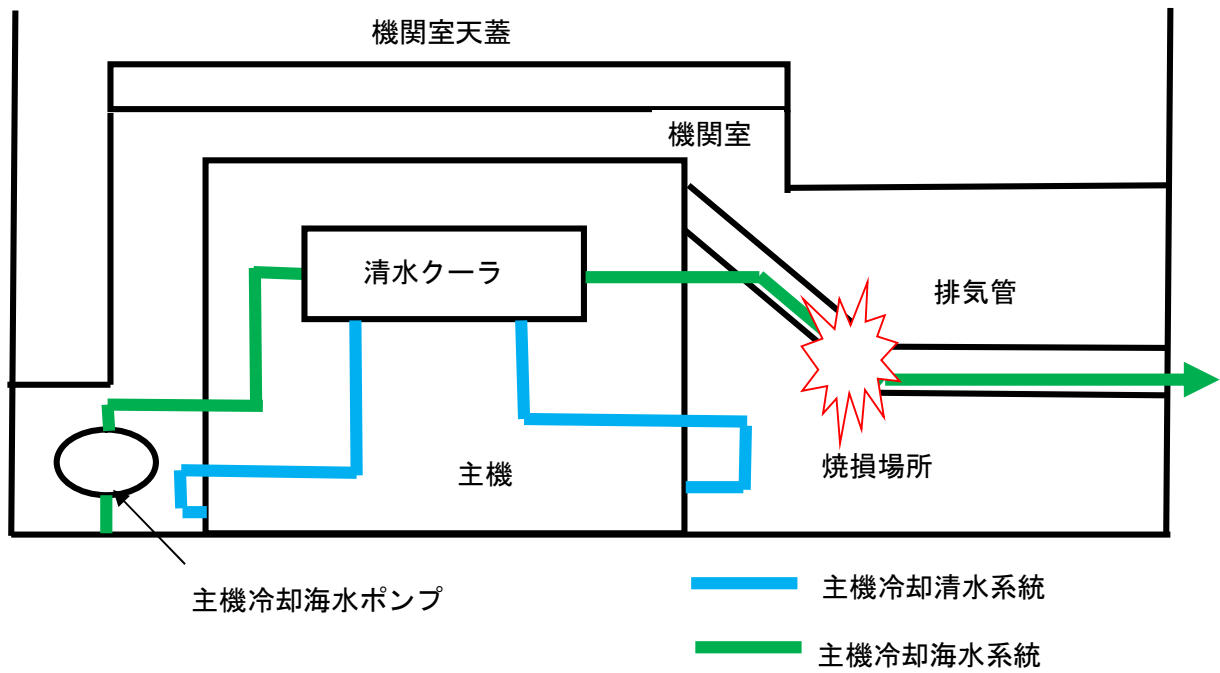
付図2 主機冷却海水系統図

分析 乗組員等の関与 船体・機関等の関与 気象・海象等の関与 判明した事項の解析	なし あり なし 本船は、常滑港南方沖において南進中、主機冷却海水取入口からゴミ等を吸い込んで冷却海水管が詰まり、冷却海水が供給されなかったことから、排気管が焼損して破口が生じ、排気管出口から海水が流入して機関室に浸水したものと考えられる。
原因	本事故は、本船が、常滑港南方沖において南進中、主機冷却海水取入口からゴミ等を吸い込んで冷却海水管が詰まり、冷却海水が供給されなかったため、排気管が焼損して破口が生じ、排気管出口から海水が流入して機関室に浸水したものと考えられる。
再発防止策	今後の同種事故等の再発防止に役立つ事項として、次のことが考えられる。 <ul style="list-style-type: none"> ・ 船長は、主機を始動した際、適正な量の冷却海水が排気管出口から排出されていることを確認すること。 ・ 船長は、ゴミ等を吸い込まないようにゴミの浮遊する海域を避けて航行することが望ましい。

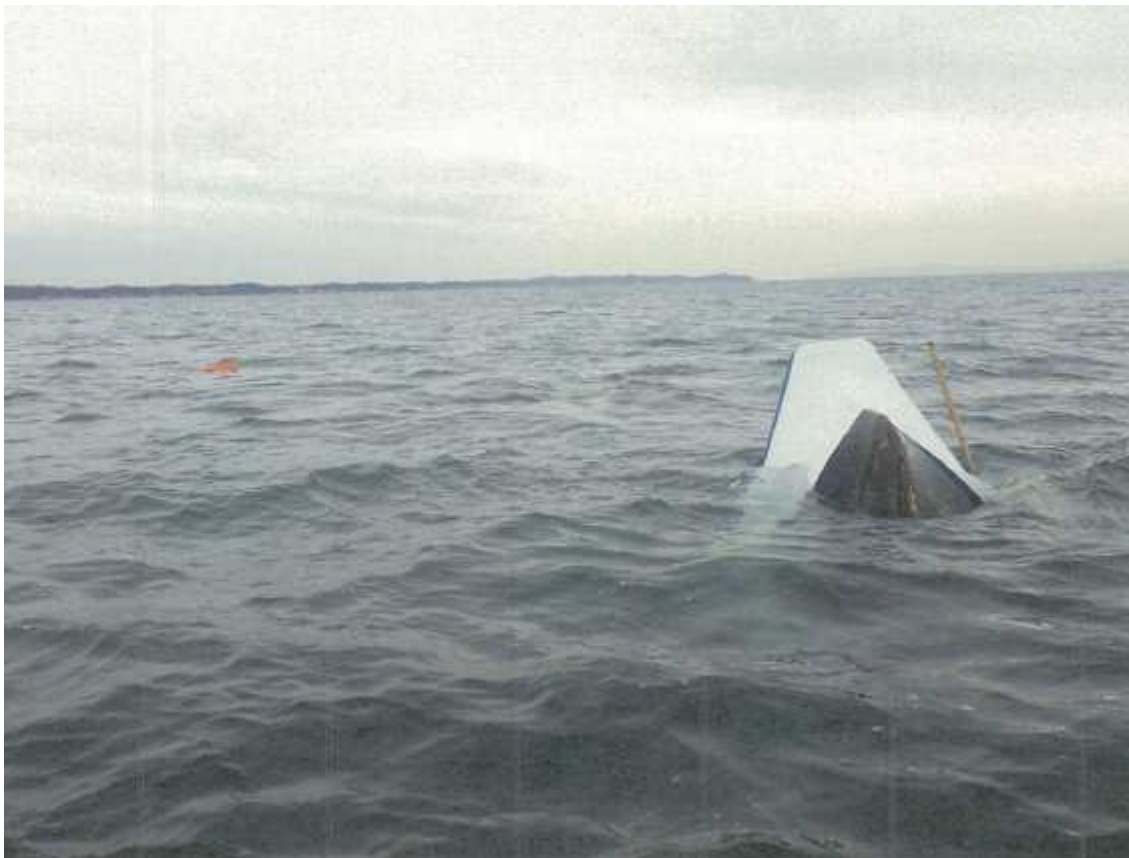
写真1 浸水時の本船

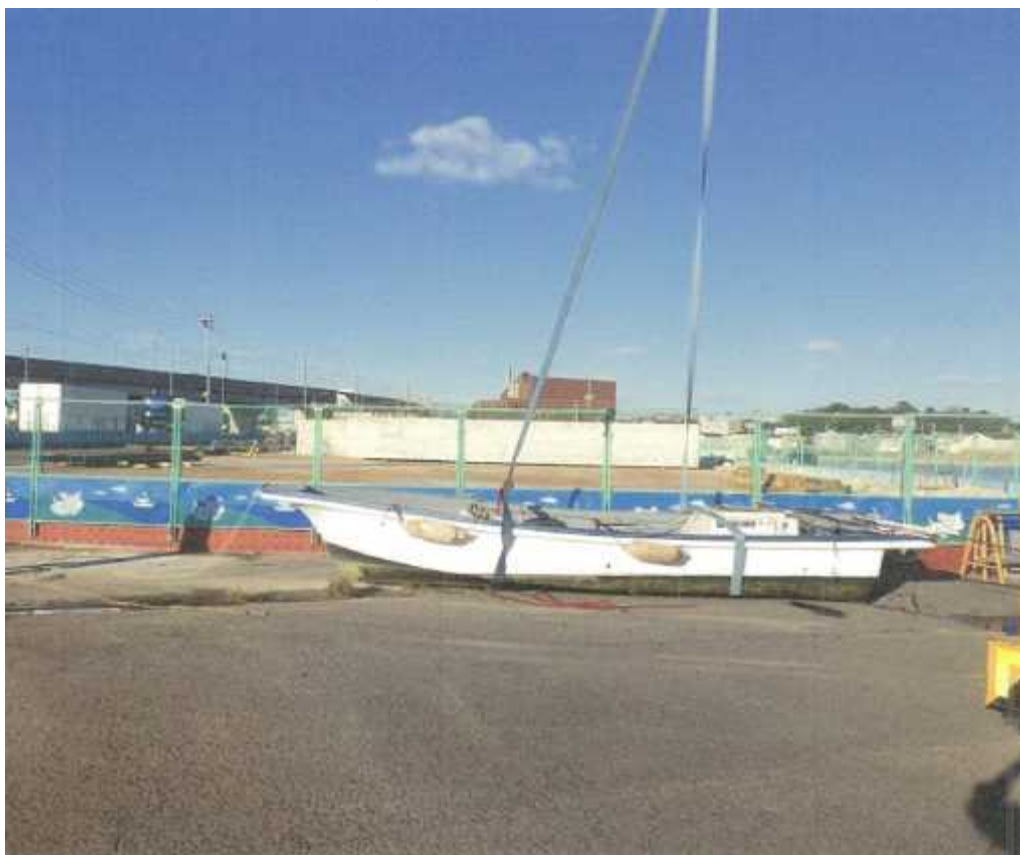
写真2 陸揚げ後の本船

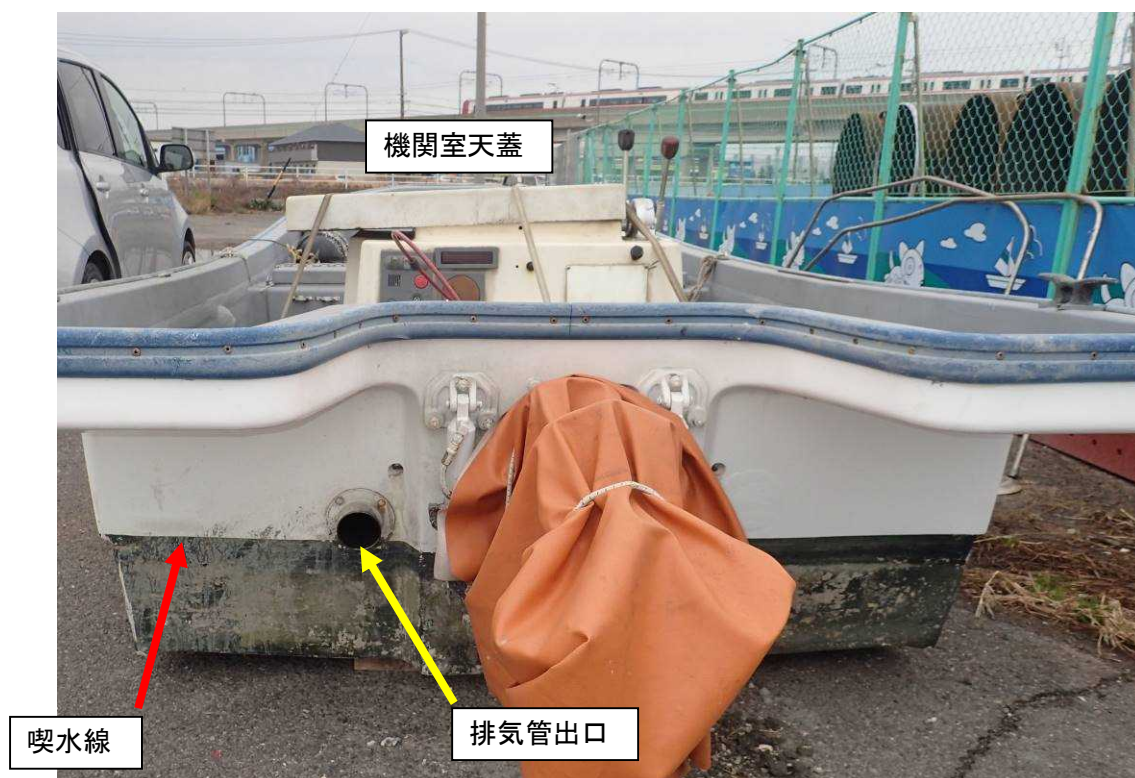
写真3 船尾部排気管出口

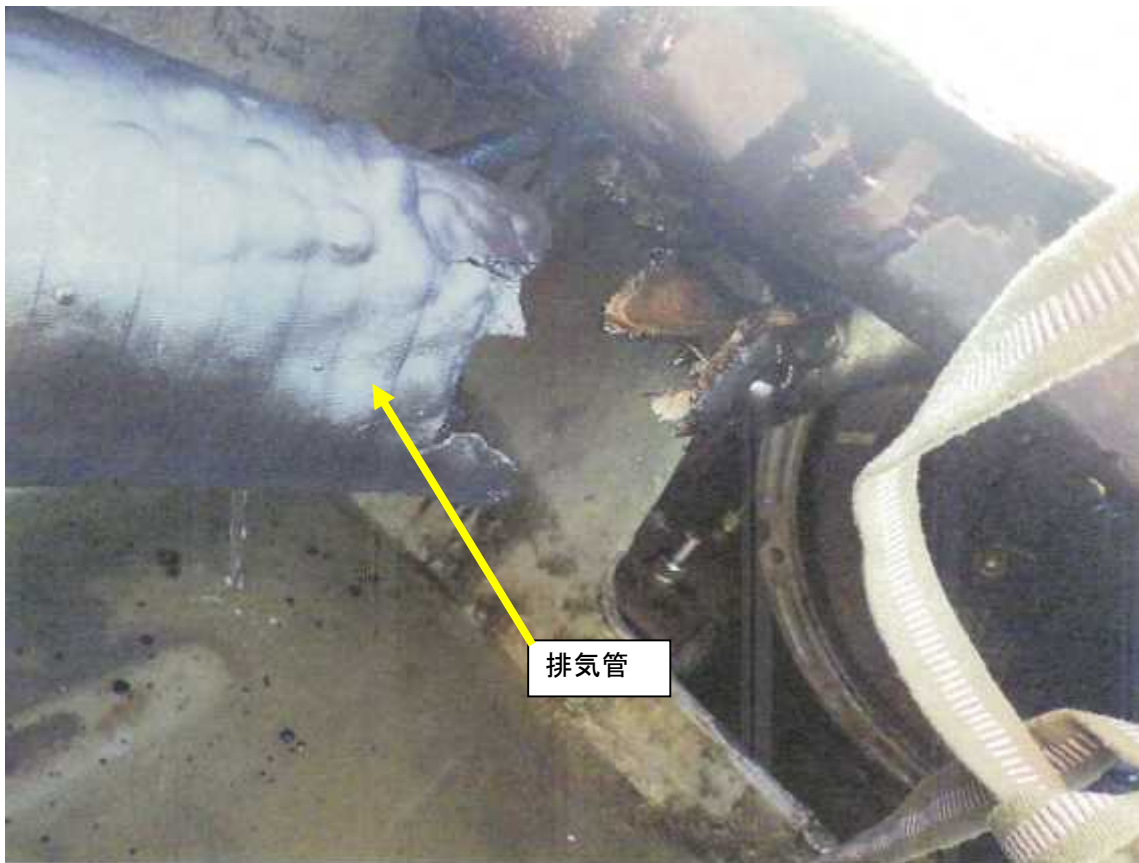
<p>船長は、主機を中立運転とし、機関室の天蓋を開けて調査したところ、ゴム製の排気管が焼損して同管に破口が生じ、船尾の排気管出口から海水が逆流して機関室に流入しているのを認め、バケツを使用して排水作業を開始した。</p> <p>船長は、排水作業を続けたが、機関室内に滞留した海水が徐々に増加し、船尾側から沈み始めた。</p> <p>本船は、船長が、沈没の危険を感じたので、主機を停止し、11時30分ごろ携帯電話で友人に本事故の発生を知らせるとともに救助を要請し、また付近を航行していた船舶が海上保安庁に本事故の発生を通報した。</p> <p>本船は、船尾側から徐々に沈下し、11時40分ごろ、船首部約1mを海面上に出して浮いた状態となり、海に浸かった船長が船首部舷縁に掴まっていた。</p> <p>船長は、来援した友人の船に救助され、常滑港に戻って友人宅で着替えを行った後、14時00分ごろ、本船をえい航する目的で同船に乗船して再び常滑港を出港し、本事故が発生した場所付近に向かった。</p> <p>本船は、来援した巡視艇の指示により、友人の船によって常滑港にえい航され、同港西側岸壁に係留された後、沈没した。</p> <p>本船は、8日、船長が手配した業者により、常滑港西側岸壁に陸揚げされた。</p> <p>(付図1 事故発生場所概略図、付図2 主機冷却海水系統図、写真1 浸水時の本船、写真2 陸揚げ後の本船、写真3 船尾部排気管出口、写真4 焼損した排気管、写真5 主機冷却海水管 参照)</p>
<p>その他の事項</p>	<p>本船は、船長が令和元年9月に購入した後、自ら整備を実施し、本航海が購入後最初の航海であった。</p> <p>本船は、海面から排気管出口までの高さが約5cmであり、航行を開始すると船首側が上がり、同出口が海面とほぼ同じ高さとなって、海水が同出口から排気管内に流入することがあった。</p> <p>本船の主機は、間接冷却方式であり、主機冷却清水を海水で冷却し、その海水を主機の排気管を通じて船外に放出するものであった。</p> <p>船長は、出航する前に主機を始動して暖機運転を行った際、船尾の排気管出口から海水が排出しているのを確認していた。</p> <p>船長は、航行中に船底部中央に設置された主機冷却海水取入口からゴミ等を吸い込んで、主機冷却海水管が詰まり、主機冷却海水が主機に供給されず、ゴム製の排気管が焼損して同管に破口が生じた可能性があると思った。</p> <p>本船は、主機冷却水温度上昇警報が鳴らなかった。</p> <p>船長は、本事故当時、救命胴衣を着用していた。</p>

写真4 焼損した排気管

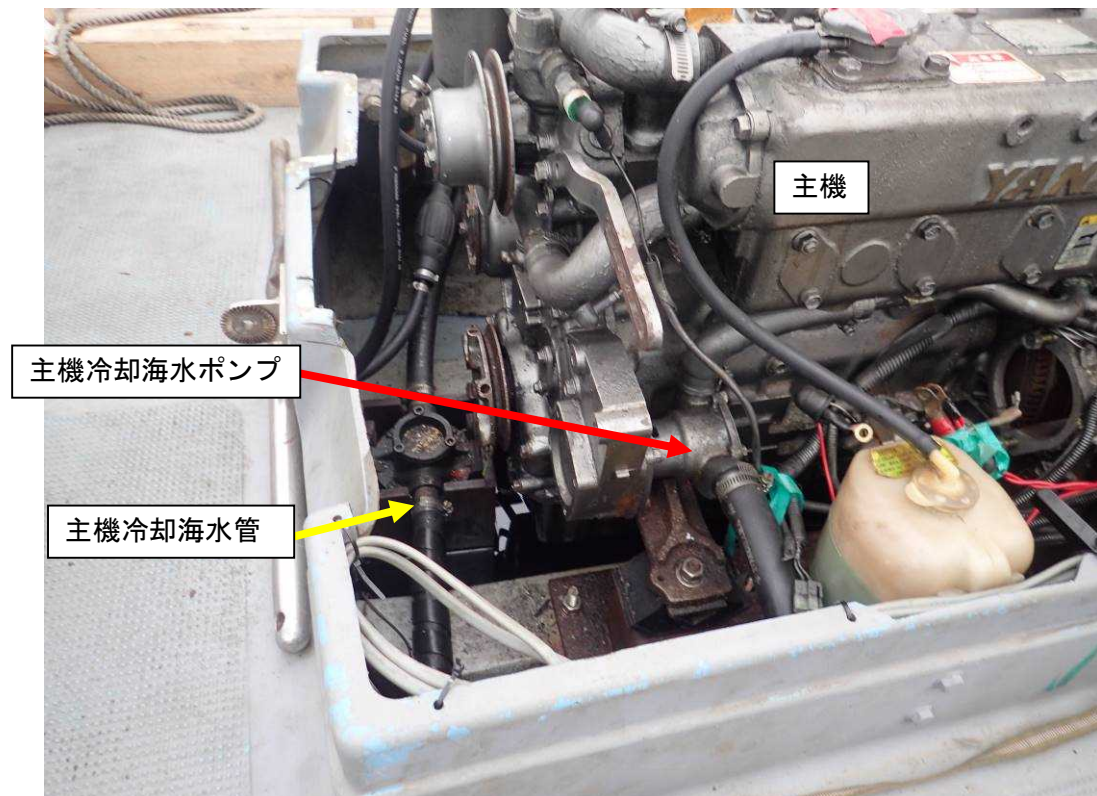
写真5 主機冷却海水管
