船舶事故調査報告書

事故種類	乗組員負傷
発生日時	令和元年8月22日 00時06分ごろ
発生場所	福岡県福岡市小呂島 ^{おろの} 南西方沖 小呂島港西2号防波堤灯台から真方位225°5海里（M）付近 （概位 北緯33°48.1′ 東経129°57.9′）
事故の概要	漁船 ^{しんえい} 新栄丸は、シーアンカーを巻上げ作業中、船長が負傷した。
事故調査の経過	令和元年8月26日、本事故の調査を担当する主管調査官（門司事務所）ほか1人の地方事故調査官を指名した。 原因関係者から意見聴取を行った。
事実情報 船種船名、総トン数 船舶番号、船舶所有者等 L×B×D、船質 機関、出力、進水等	漁船 新栄丸、4.9トン SA3-24150、個人所有 11.78m (Lr)×2.71m×0.89m、FRP ディーゼル機関、221kW（動力漁船登録票による）、平成6年4月19日
乗組員等に関する情報	船長 男性 72歳 一級小型船舶操縦士・特殊小型船舶操縦士・特定 免許登録日 昭和51年6月1日 免許証交付日 平成28年6月30日 （令和3年10月2日まで有効）
死傷者等	重傷 1人（船長）
損傷	なし
気象・海象	気象：天気 晴れ、風向 南東、風力 1、視界 良好 海象：海上 平穏
事故の経過	本船は、船長が1人で乗り組み、令和元年8月21日17時00分ごろ小呂島南西方沖の漁場で船首部からシーアンカーを投入し、漂泊していか釣り漁の操業を開始した。 本船は、操業を終え帰港することとし、船長が、22日00時00分ごろ操舵室左舷側壁に設置された巻上げ用ローラに‘シーアンカーの引上げロープ’（以下「本件ロープ」という。）を巻き付けた後、同ローラを回転させて‘シーアンカーの巻上げ作業’（以下「本件作業」という。）を開始した。 船長は、巻上げ用ローラより船首側で舷側まで約55cmの場所に身

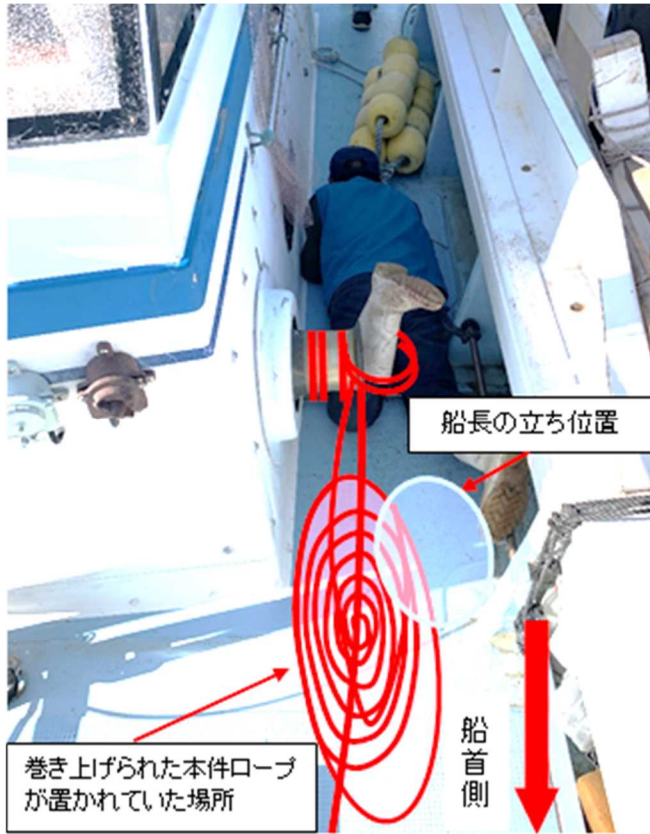
写真1 本船

巻上げ用ローラの操作スイッチ

巻上げ用ローラ

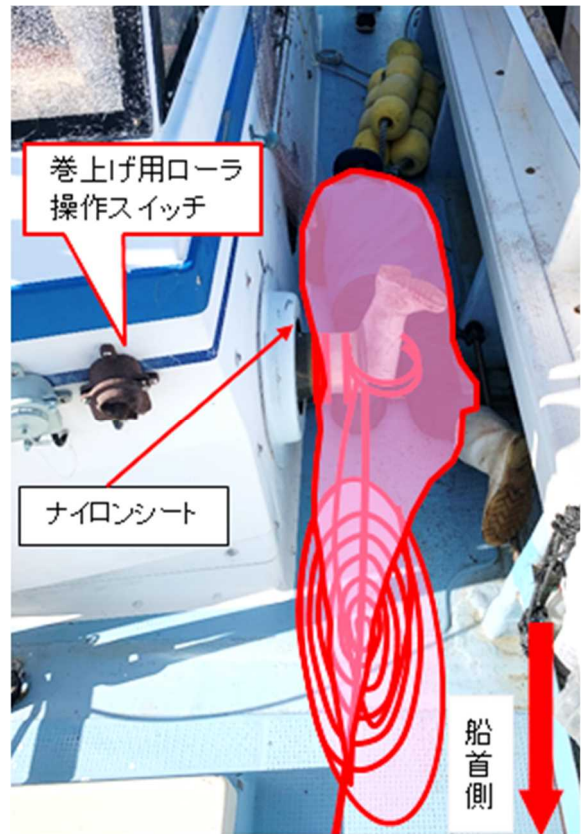
写真2 本件ロープに巻き込まれた際の体勢（再現）

<p>体を右舷方に向けて立ち、手元を見ながら両手で本件ロープを引っ張り本件作業を行っていた際、00時06分ごろ本件ロープが左足に絡まって転倒し、左足が本件ロープに締め付けられたところに、巻き上がってきた‘シーアンカー傘部のナイロンシート’（以下「ナイロンシート」という。）が身体に巻き付いた。</p> <p>船長は、本件ロープを外そうと試みたものの、身体を動かすと巻上げ用ローラが回転し、本件ロープが巻き取られて足がさらに締め付けられるので、本件ロープやナイロンシートが身体に巻き付いたままの状態、動かずに救助が来るのを待つことにした。</p> <p>船長の家族は、船長が予定時刻になっても帰港しないので僚船に捜索依頼の連絡を入れ、連絡を受けた船長の所属する漁業協同組合担当者が海上保安部に通報した。</p> <p>船長は、08時00分ごろ僚船船長により頭部を船尾方に向け本件ロープ及びナイロンシートに巻き付かれた状態で倒れているところを発見された。</p> <p>船長は、僚船船長に救助された後、僚船により福岡市小呂島漁港に運ばれ、海上保安庁所属のヘリコプターで佐賀県唐津市内の病院に搬送されて、^{おうちもんきん}横紋筋融解と診断された。</p> <p>本船は、僚船によって唐津市小川島漁港にえい港された。</p> <p>（付図1 事故発生場所概略図、付図2 シーアンカーの状況（イメージ）、写真1 本船、写真2 本件ロープに巻き込まれた際の体勢（再現）、写真3 ナイロンシートに巻き込まれた状態（再現）参照）</p>
<p>その他の事項</p>	<p>本船の巻上げ用ローラは、操舵室前方外壁に設置されたスイッチで操作されており、船長が転倒した姿勢からは、スイッチに手が届かなかった。</p> <p>船長は、本件ロープ及びナイロンシートが身体に巻き付き、携帯電話を取り出すことができなかった。</p> <p>船長は、長袖ヤッケの上に救命胴衣を着用し、カップの長ズボンと長靴を履いていた。</p> <p>本件ロープは、巻上げ用ローラを経由して巻上げ用ローラの船首方に無造作に置かれていた。</p> <p>船長は、夜間であったが、甲板上に作業灯が点いており、足元が暗くて見にくいとは感じなかった。</p> <p>船長は、両手で本件ロープを引っ張りながら本件作業中、手元を見ていて足元に気付かず、手元と巻上げ用ローラとの間の緩んだ本件ロープが、カップの長ズボンの左膝付近に絡まって転倒したと本事故後に思った。</p>

<p>船体・機関等の関与 気象・海象等の関与 判明した事項の解析</p>	<p>なし なし</p> <p>本船は、小呂島南西方沖において、本件作業中、船長が、両手で本件ロープを引っ張りながら巻き上げていた際、本件ロープに左足が絡まったことから、転倒して左足が本件ロープに締め付けられたことにより負傷したものと考えられる。</p> <p>船長は、本件作業中、手元を見ていて足元に気付かなかったことから、左足が手元と巻き上げ用ローラとの間の緩んだ本件ロープに絡まって転倒したものと考えられる。</p>
<p>原因</p>	<p>本事故は、夜間、本船が、小呂島南西方沖において、本件作業中、船長が、両手で本件ロープを引っ張りながら巻き上げていた際、本件ロープに左足が絡まったため、転倒して左足が本件ロープに締め付けられたことにより発生したものと考えられる。</p>
<p>再発防止策</p>	<p>今後の同種事故等の再発防止に役立つ事項として、次のことが考えられる。</p> <ul style="list-style-type: none"> ・巻き上げ用ローラ付近で作業を行う際は、手元だけではなく足元の緩んだロープから足を離すなど、十分注意を払うこと。
