船舶事故調査報告書

船種 船名 漁船 第六十五慶栄丸

事故種類 転覆

発生日時 令和元年9月17日 07時20分ごろ

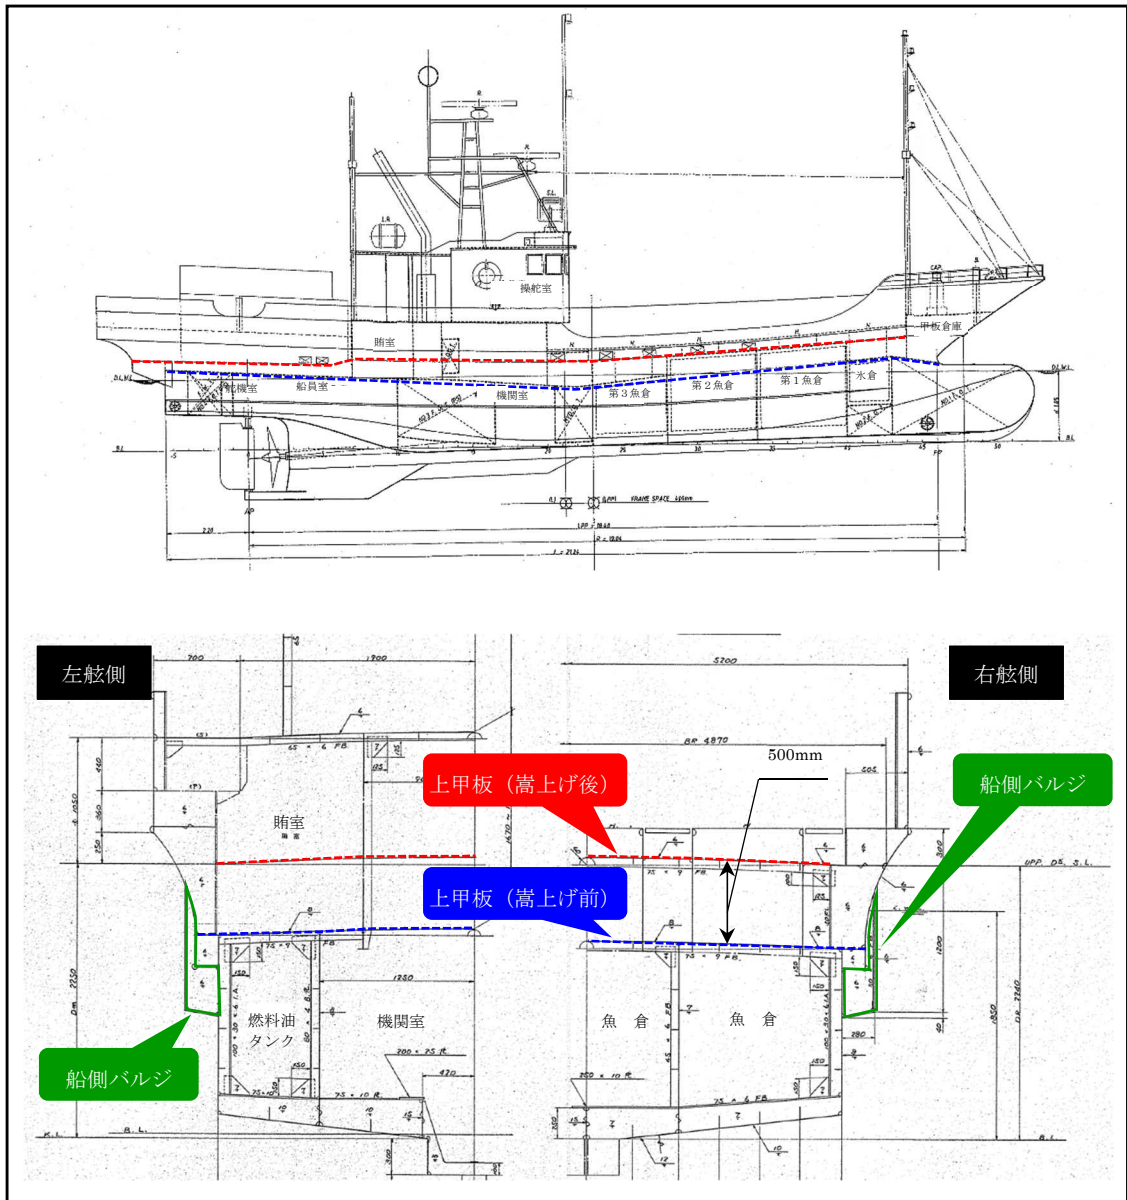
図4 上甲板の嵩上げ及び船側バルジの設置の状況

本船は、平成11年3月、19トンの小型漁船として進水したものであり、その後、上甲板の嵩上げ（船首部の甲板で約50cm）、船側バルジの設置などの改造が行われ、小型漁船の総トン数適正化^{*6}に伴い、同15年5月第1回定期検査（新規適用）を受検し、29トンに増トンされた。（図4、付図2 本船の一般配置図 参照）

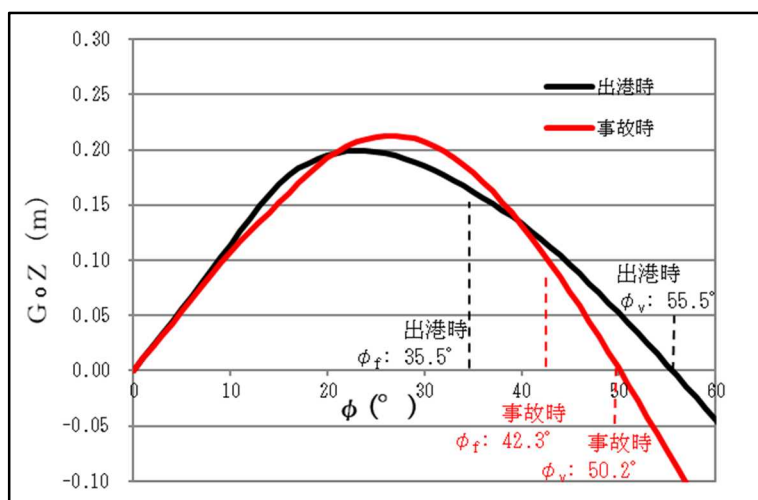
図 1 1 G Z 曲線と海水流入角

本船の出港時(9月12日)及び本事故発生時(9月17日)における復原力(GZ)曲線、海水流入角 ϕ_f 、復原力喪失角 ϕ_v は、図11のとおりで

本計算結果には傾斜による姿勢変化及び自由水影響が考慮されており、ここでの海水流入点は船体中央部のブルワーク^{*16}頂部とし、座標については、表 8 のとおりであった。

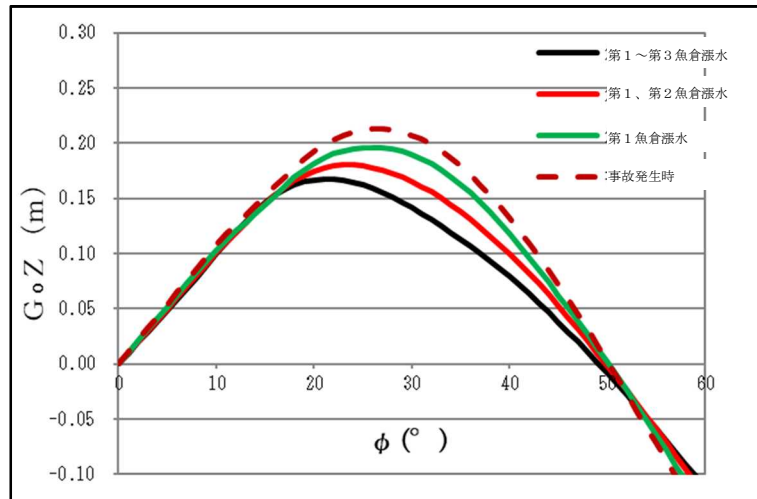
図 1.3 魚倉に漲水した場合の復原力曲線

また、魚倉に海水を漲水した場合の復原力曲線は、図 1 3 のとおりであり、魚倉に漲水した場合の喫水（da：船尾、df：船首、dm：平均）、メタセンタ高さ（GM）、海水流入点を船体中央部のブルワーク頂部とした場合の海水流入角（φ_f）及び復原力消失角（φ_v）の状況は、表 1 8 のとおりであった。

図 1 3 及び表 1 8 には、本事故発生時（魚倉漲水なし）の復原力曲線、喫水、メタセンタ高さ等も併せて示している。

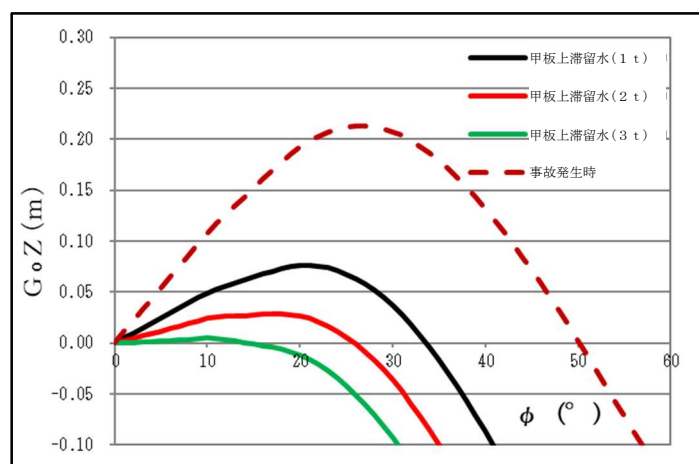
図 1 4 甲板上滞留水が発生した場合の復原力曲線

本事故発生時（甲板上の滞留水なし）の復原力曲線及び船首部の甲板上に滞留水が発生した場合の復原力曲線は、図 1 4 のとおりであり、また、船首部の甲板上に滞留水が発生した場合の喫水（da：船尾、df：船首、dm：平均）、メタセンタ高さ（GM）は、表 2 1 のとおりであった。なお、表 2 1 は、甲板上滞留水の自由水影響を見かけの重心上昇（ $G G_0$ ）として取り扱った。

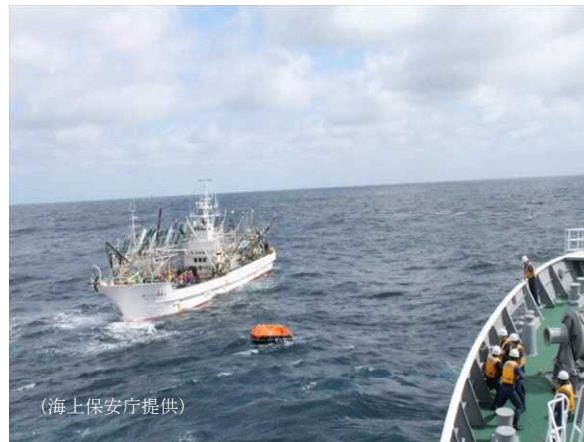
図15 救命いかだの状況

僚船Jは、本事故発生場所付近海域において、救命いかだを発見して引き揚げたが、救命いかだ内に人影は認められなかった。

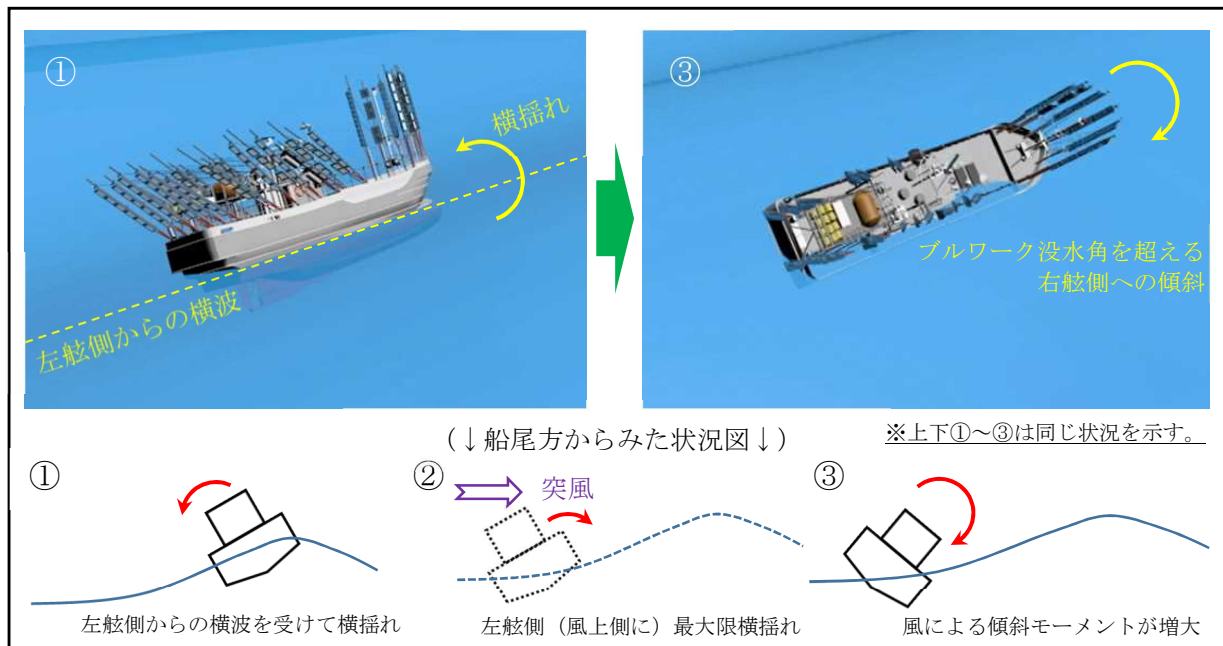
図 1.8 転覆の状況図（イメージ）

- (2) 本船は、14日17時16分ごろ、根室市納沙布岬東方沖の本件漁場で操業を開始し、16日04時08分ごろ、帰港準備を終え、花咲港向け針路及び速力を定め、帰港を開始した可能性があると考えられる。
- (3) 本船は、17日04時18分ごろ、9.20knの速力となっており、その後、07時20分ごろまでの間、波浪の影響により更に減速して航行したものと考えられる。
- (4) 本船は、17日06時20分ごろ～07時20分ごろまでの間、277.4°の針路、6.91knの速力で航行したものと推定される。
- (5) 本船は、相対風速14.6m/s(28.4kn)、相対風向305.0°となる左舷側からの時折突風を伴う斜め向かい風を受け、風浪の出会い波向が112.0°、うねりの出会い波向が95.1°、となり、波高2.4～3.4mの横波を左舷側から受けて航行していたものと推定される。
- (6) 本船は、左舷側から1/1000最大期待値の横揺れを生じさせた波（以下「左舷側からの横波^{*19}」という。）を受けて横揺れを生じ、左舷側（風上側）に最大限横揺れした時点で突風が吹き、風による傾斜モーメントが急激に増大し、ブルワーク没水角を超える右舷側への傾斜が生じたことから、右舷ブルワークが水没し、転覆した可能性があると考えられる。（図18参照）
- (7) 左舷側からの横波を受けて横揺れを生じ、左舷側（風上側）に最大限横揺れした時点で突風が吹き、風による傾斜モーメントが急激に増大し、ブルワーク没水角を超える右舷側への傾斜が生じたのは、本船が、左舷側から風及び波浪を受ける針路及び速力で航行していたことによるものと考えられる。（図18参照）

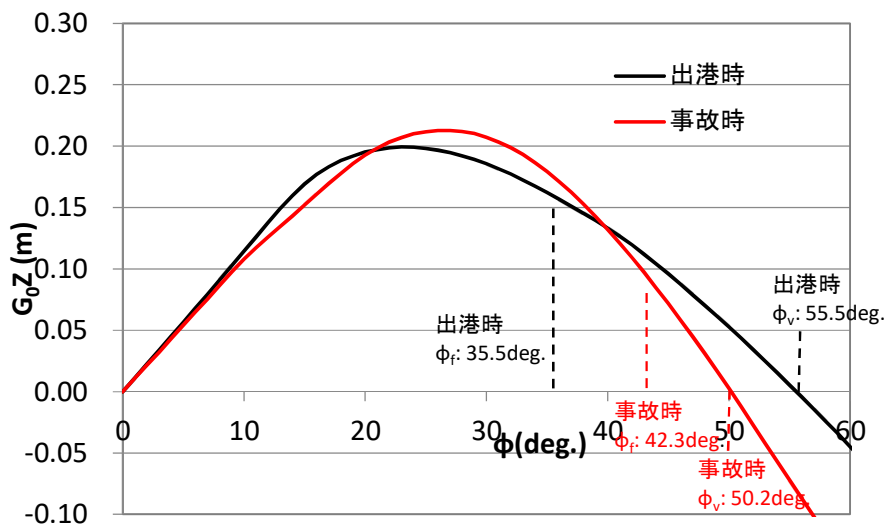
図2 復原力曲線と海水流入角

提供された船型データを用いて計算した出港時 (9月12日朝) と事故発生時 (9月17日朝) の復原力 (GZ) 曲線と海水流入角 ϕ_f , 復原力喪失角 ϕ_v を図2に示す。なお, 本計算結果には傾斜による姿勢変化と自由水影響が考慮されている。ここでの海水流入点はミッドシップのブルワークトップとし, 座標を表7に示す。事故発生時の状態では, 横傾斜角 42.3 度でミッドシップのブルワークトップが没水する。

また, 出港時と事故発生時の排水量, 重心位置 (LCG: 前後, KG: 上下), 喫水 (da: 船尾, df: 船首, dm: 平均) 及びメタセンタ高さ (GM) をまとめて表8に示す。事故発生時の各種タンクの自由水影響 (見かけの重心上昇 GG_0) を考慮したメタセンタ高さ (G_0M) は 0.625m であり, 出港時 (0.640m) と比べて 0.015m 小さくなっている。

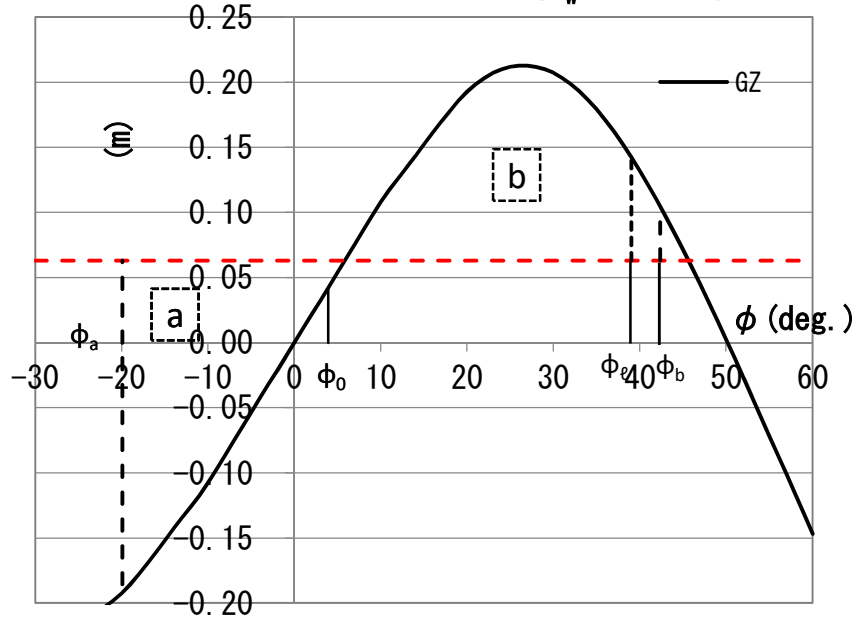
図10 エネルギーバランス計算 (横揺れ : 1/200 最大期待値)

表16に示したように事故発生時の波浪状況では, 1/200最大期待値に対応する横揺れ(23.8deg.)が生じた場合(図10)でも, ミッドシップのブルワークトップの没水角までの動復原力と傾斜エネルギーの比 c は1.06でブルワークトップは没水しない。但し, 右舷側への最大横傾斜角 ϕ_t は

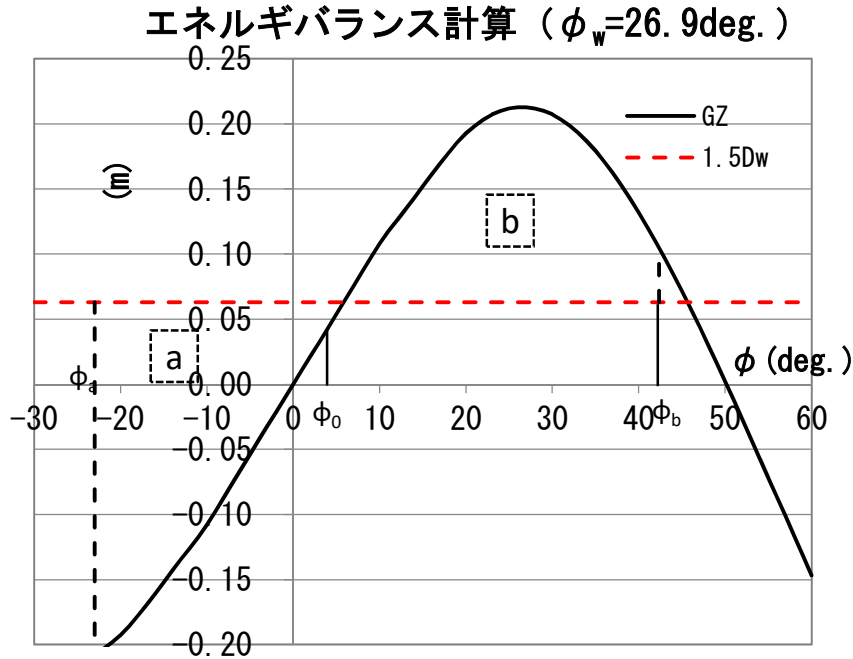
図11 エネルギーバランス計算 (横揺れ: 1/1000 最大期待値)

39.0deg.となり、復原力の最大値が生じる横傾斜角（約 27deg.）を超えるまで傾斜すると判定される（図 10）。一方、1/1000 最大期待値に対応する横揺れ（26.9deg.）が生じた場合、動復原力と傾斜エネルギーの比 c は 0.86（動復原力を突風の影響を考慮した復原性範囲の上限（45.6deg.）まで取った場合：0.88）となり、風上側（左舷側）に最大限横揺れした時点で、突風が吹き風による傾斜モーメントが急激に増大した場合、一気に転覆に至ることが想定される（図 11）。

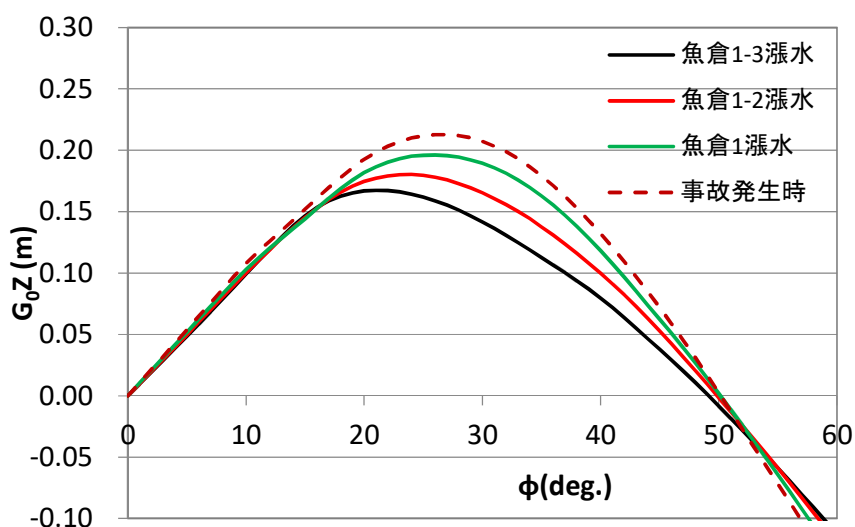
図13 魚倉に漲水した場合の復原力曲線

本船の場合、事故発生時の状態では、表18に示したように船体中央より前方に配置された魚倉に漲水することで、船体全体の重心高さが下がり、重心の前後位置は船首側に移動する。例えば、第一魚倉及び第二魚倉(左),(右)に漲水した場合、バラスト水の重量は21.24tであり、事故発生時(魚倉漲水なし)の排水量94.34tの約13%にも達し、船体全体の重心高さ(KG)は0.10m下がり1.79mとなり、重心の前後位置(LCG:船尾側正)は0.44mと1.07m船首方に移動する。

図 13 に魚倉に漲水した場合の復原力曲線を示す。また、魚倉に漲水した場合の喫水 (d_a : 船尾, d_f : 船首, d_m : 平均), メタセンタ高さ (GM), 海水流入点はミッドシップのブルワークトップとした場合の海水流入角 (ϕ_f) 及び復原力消失角 (ϕ_v) をまとめて表 19 に示す。図 13, 表 19 には参考のため事故発生時 (魚倉漲水なし) の復原力曲線や喫水, メタセンタ高さ等も示している。

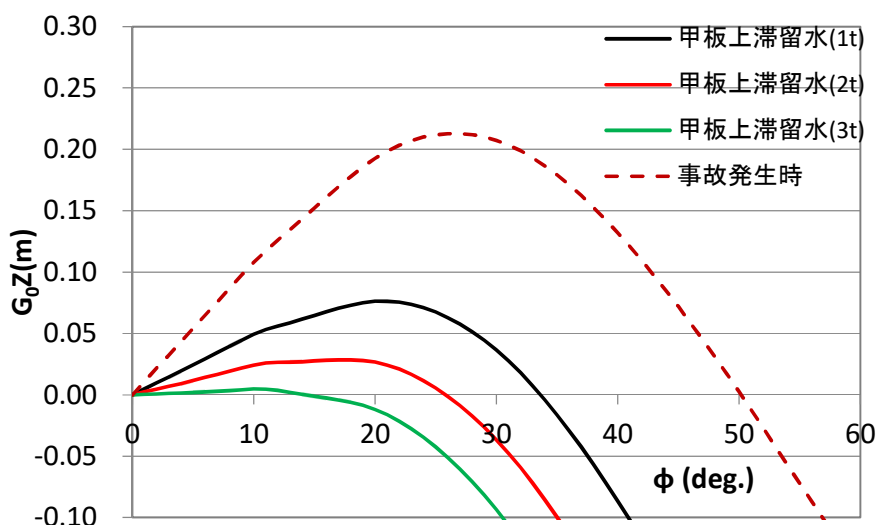
図14 甲板上滞留水が発生した場合の復原力曲線

重量が3tの場合には G_0M が0.017mとほぼゼロとなり、直立状態が不安定となる状態に近づく。

なお、甲板上滞留水は、横傾斜が大きくなると、ブルワーク頂部から舷外に流出することが想定され、その場合、当該横傾斜角以降の復原力曲線は甲板上滞留水を想定しない事故発生時の復原力曲線に一致する。そのため、実際には甲板上滞留水が発生した場合の大傾斜時の復原力 (G_0Z) は、図 14 に示したほど低下しないと考えられる。しかしながら、甲板上滞留水が発生した場合には、 G_0M で表される初期復原力は確実に減少するため、安全性を確保するためには、甲板上への海水打ち込みが発生しないように運用方法（操船方法）に留意するとともに、打ち込みが発生しても海水が滞留しないよう放水口の機能を保持するための整備を行う必要があると考えられる。
