船舶事故調査報告書

令和2年7月22日

運輸安全委員会（海事専門部会）議決

事故種類	転覆
発生日時	令和元年12月6日 15時35分ごろ
発生場所	三重県御浜町志原川河口沖 猪ノ鼻灯台から真方位222° 4.0海里（M）付近 （概位 北緯33° 50.2′ 東経136° 04.5′）
事故の概要	押船第八十八三滝丸は、クレーン台船第350三滝丸と押船列を構成し、第350三滝丸に作業船第十五三滝丸を横抱きした状態で航行中、第十五三滝丸が転覆した。 第十五三滝丸は、船長が死亡し、主機の濡損等を生じた。
事故調査の経過	令和元年12月11日、本事故の調査を担当する主管調査官（横浜事務所）ほか1人の地方事故調査官を指名した。 原因関係者から意見聴取を行った。
事実情報 船種船名、総トン数 船舶番号、船舶所有者等 L×B×D、船質 機関、出力、進水等	A 押船 第八十八三滝丸、19トン 243-40724三重、宮崎建設工業株式会社 12.41m（Lr）×6.00m×1.94m、鋼 ディーゼル機関2基、合計1,518kW、平成28年9月 B クレーン台船 第350三滝丸、不詳 なし、宮崎建設工業株式会社 62.00m×22.00m×4.00m、鋼 なし、不詳 C 作業船 第十五三滝丸、16トン 243-20249三重、セイケン工業株式会社（A社） 11.86m（Lr）×4.60m×1.80m、鋼 ディーゼル機関、433.95kW、平成元年12月
乗組員等に関する情報	A 船長A 男性 51歳 一級小型船舶操縦士・特殊小型船舶操縦士・特定 免許登録日 昭和61年9月26日 免許証交付日 平成27年11月16日 （令和3年9月25日まで有効） B 船団長B 男性 43歳 C 船長C 男性 22歳 一級小型船舶操縦士・特定

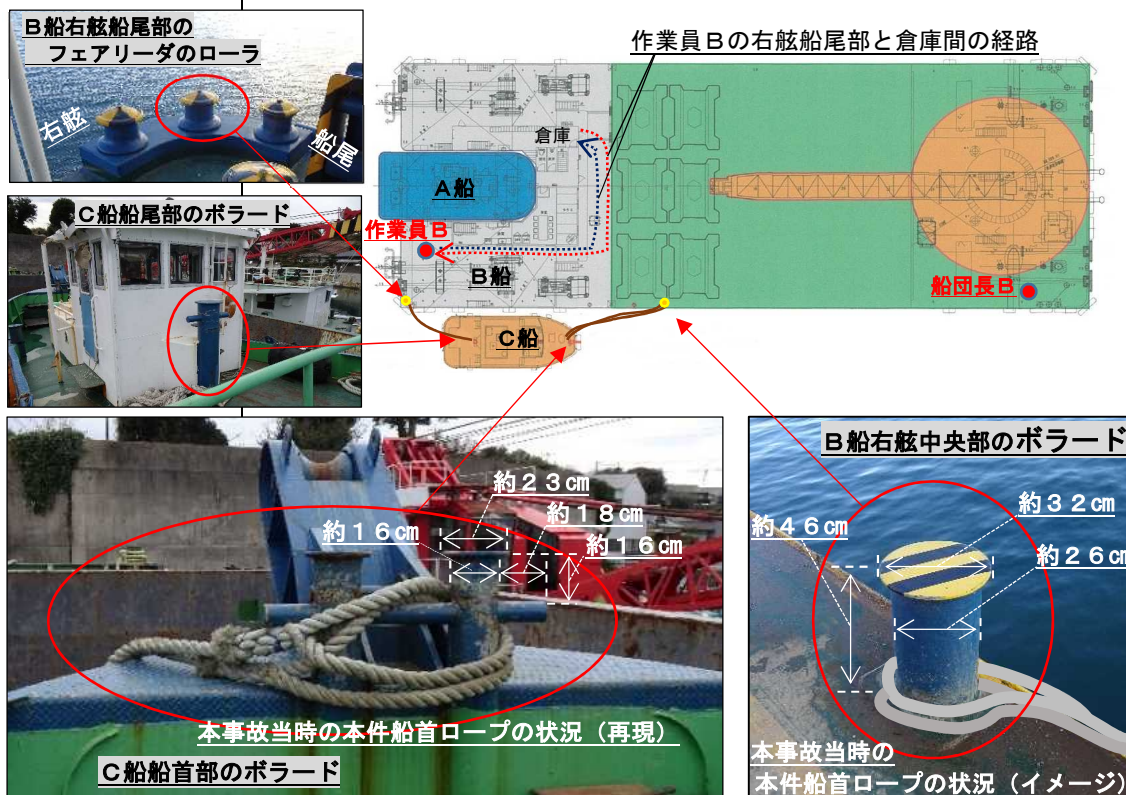
図1 横抱きされたC船の状況

み、入港準備を手伝う目的で、B船の右舷側から右舷船首部に向かおうとしたところ、B船の右舷船尾部に横抱きされていたC船が見当たらなかったため、不思議に思い、右舷船尾部に向かった。

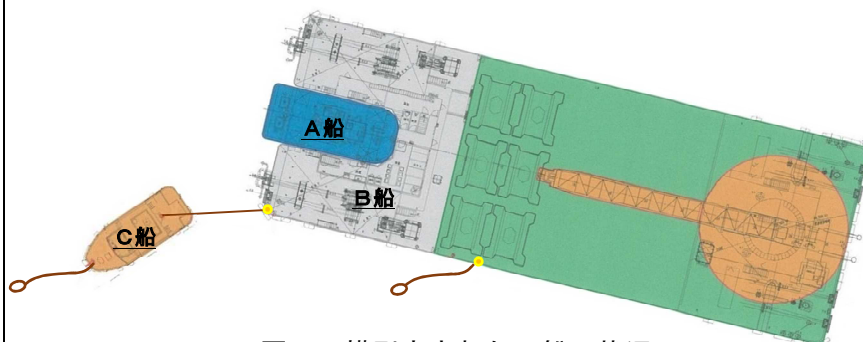
図2 横引きされたC船の状況

作業員Bは、B船の右舷船尾部に向かいながら右舷後方を見たところ、C船が、船尾ロープにより横引きされ、B船後方に移動していくのを認め、トランシーブで船長AにC船の状況を伝えてA船押船列の主機を停止するよう要請した。(図2参照)

作業員Bは、C船がB船の右舷後方まで移動してA船押船列に船尾ロープで横引きされる状態となったのを認めたのち、15時35分ご

<p>ろ転覆するのを目撃した。</p> <p>作業員Bは、トランシーバで船長Aに、C船が転覆したこと及び船長CがC船の外に脱出してA船船尾付近にいる可能性があるのでA船の主機を後進とするのは危険である旨を伝えた。</p> <p>船団長Bは、作業員BのトランシーバによるC船の状況を聞き、B船の右舷船尾部に駆け付け、A船押船列が停止した後、作業員BにB船左舷船尾部の錨を投下するよう指示し、潜水士を乗せたD船に救助要請を行うよう他の作業員に指示した。</p> <p>救助要請を受けて来援したD船の潜水士は、潜水して転覆したC船の操舵室右舷側の扉を開け、意識不明の状態であった船長Cの首掛け式膨張型作業用救命衣のベルトが座席支柱のボルトに引っ掛かっており、救助するのが困難であったので一旦浮上し、ナイフを所持して再度潜水して同ベルトを切断した後、船長CをB船上に引き上げた。</p> <p>D船の現場監督の1人は、119番通報により救急車を磯崎漁港に要請し、A社担当者に本事故の発生を知らせた。</p> <p>船長Cは、D船により磯崎漁港に移送された後、救急車により病院に搬送されたが、死亡が確認され、溺水による呼吸不全と検案された。</p> <p>A船押船列は、C船をB船のクレーンでB船上に移した後、消防署から本事故発生の連絡を受けた海上保安庁の指示により三重県尾鷲市尾鷲港沖に錨泊した。</p> <p>(付図1 事故発生経過概略図、写真1 A船押船列、写真2 C船参照)</p>
<p>その他の事項</p>	<p>A社担当者及び作業員Bによれば、船長Cは、平成29年5月にA社に入社してC船に乗船するようになり、C船の船長としての経験が約9か月あり、本事故当時、持病等がなく、ふだんの様子と変わりはなかった。</p> <p>A船押船列は、ふだんの海上平穏時には、停止及び旋回の操船補助並びにC船の燃料節約の目的で、C船を横抱きして航行していた。</p> <p>船長A、船団長B及び作業員Bによれば、本事故当時、A船押船列の航走波、A船押船列及びC船の船体動揺はほとんどなく、衝突音などの異音等も聞いておらず、ふだんと異なる事象は生じていなかった。</p> <p>作業員Bは、B船の右舷船尾部から左舷船尾部の倉庫にお茶を飲みに行く際、B船の右舷船尾部にC船が横抱きされているのが視界に入ったが、船長Cの姿及び本件船首ロープの状況は見ていなかった。</p> <p>作業員BがB船右舷船尾部を離れて倉庫に行ったのちC船が見当たらないことに気付くまでの時間は、約50秒であり、B船右舷後方に移動するC船を見てから転覆するまでの時間は、約10秒であった。</p> <p>作業員Bは、本事故後、C船が転覆した際の状況を思い出せず、左</p>

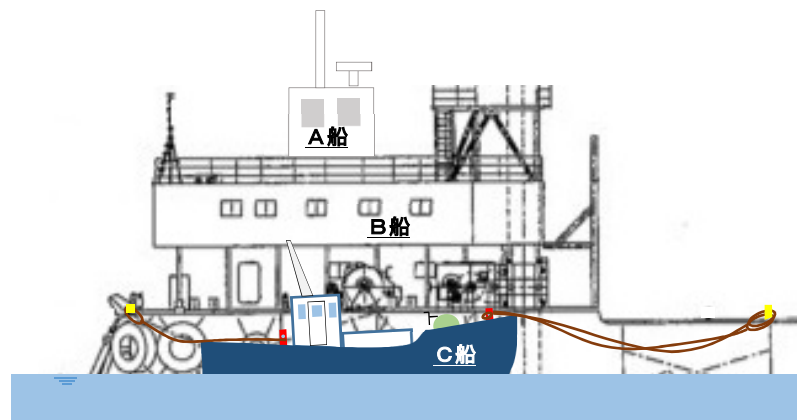
図3 C船の横抱き時のロープの状況(イメージ)

本件船首ロープは、本事故後、1本がC船船首部のボラードに、もう1本がB船右舷中央部のボラードにそれぞれアイ部が掛かった状態で残っていることが確認された。

本件船首ロープは、材質がポリプロピレンで、長さが約950cm、直径が約5cmであり、2本のうち1本のアイの直径が約73cm及び約78cmで、もう1本の同直径が約80cm及び約90cmであった。

C船船首部のボラード及びB船右舷中央部のボラードの海面からの高さは、本事故当時、ほぼ同じであった。(図3参照)

船団長Bは、C船を横抱きした際、C船船首部のボラード及びB船右舷中央部のボラードに本件船首ロープ2本のアイ部がそれぞれしっかり掛かっていることを確認していた。

<p>態で南東進中、B船とC船とを繋いでいた全ての本件船首ロープが外れたことから、C船が、船尾ロープにより横引きされる状態となって転覆したものと考えられる。</p> <p>本件船首ロープが外れたことについては、目撃者がおらず、船長Cが本事故で死亡したことから、その状況を明らかにすることができなかった。</p>
原因	<p>本事故は、志原川河口沖において、A船押船列が、B船にC船を横抱きした状態で南東進中、B船とC船とを繋いでいた全ての本件船首ロープが外れたため、C船が、船尾ロープにより横引きされる状態となって転覆したものと考えられる。</p>
再発防止策	<p>今後の同種事故等の再発防止に役立つ事項として、次のことが考えられる。</p> <ul style="list-style-type: none"> ・ 船舶を横抱きして航行する場合、監視員を配置し、互いに繋いだロープの状態等を適宜確認すること。 ・ 船舶を横抱きして航行する場合、互いに繋いだロープがボラード等から外れない措置を講じること、ただし、緊急時に同ロープを容易に取り外すことができるようにしておくことが望ましい。
