船舶事故調査報告書

令和2年7月22日
 運輸安全委員会（海事専門部会）議決
 委員 佐藤 雄二（部会長）
 委員 田村 兼吉
 委員 岡本 満喜子

事故種類	乗揚
発生日時	令和2年2月28日 15時40分ごろ
発生場所	愛媛県伊方町佐田岬南南西方沖 佐田岬灯台から真方位192° 400m付近 （概位 北緯33° 20.4′ 東経132° 00.8′）
事故の概要	押船光健丸は、はしけこうけんを推航して北西進中、こうけんが暗岩に乗り揚げた。 こうけんは、右舷船首船底部外板に破口等を生じた。
事故調査の経過	令和2年3月11日、本事故の調査を担当する主管調査官（広島事務所）ほか1人の地方事故調査官を指名した。 原因関係者から意見聴取を行った。
事実情報 船種船名、総トン数 船舶番号、船舶所有者等 L×B×D、船質 機関、出力、進水等	A 押船 光健丸、87トン 135251、株式会社七福組（A社） 26.00m×9.20m×5.50m、鋼 ディーゼル機関、736kW、平成8年6月 B はしけ こうけん、総トン数なし なし、A社 60.0m×17.0m×3.5m、鋼 機関なし、平成8年（建造年）
乗組員等に関する情報	A 船長A 男性 57歳 四級海技士（航海） 免許年月日 昭和61年6月3日 免状交付年月日 平成28年4月6日 免状有効期間満了日 令和3年6月2日
死傷者等	なし
損傷	A なし B 右舷船首船底部外板に破口及び凹損
気象・海象	気象：天気 曇り、風向 南、風速 約3.5m/s、視界 良好 海象：波高 約0.5m、潮汐 低潮時、潮流 南流約3.7ノット（kn）、潮高 約50cm（宇和島）
事故の経過	A船は、船長Aほか3人が乗り組み、空船のB船の船尾部に船首部

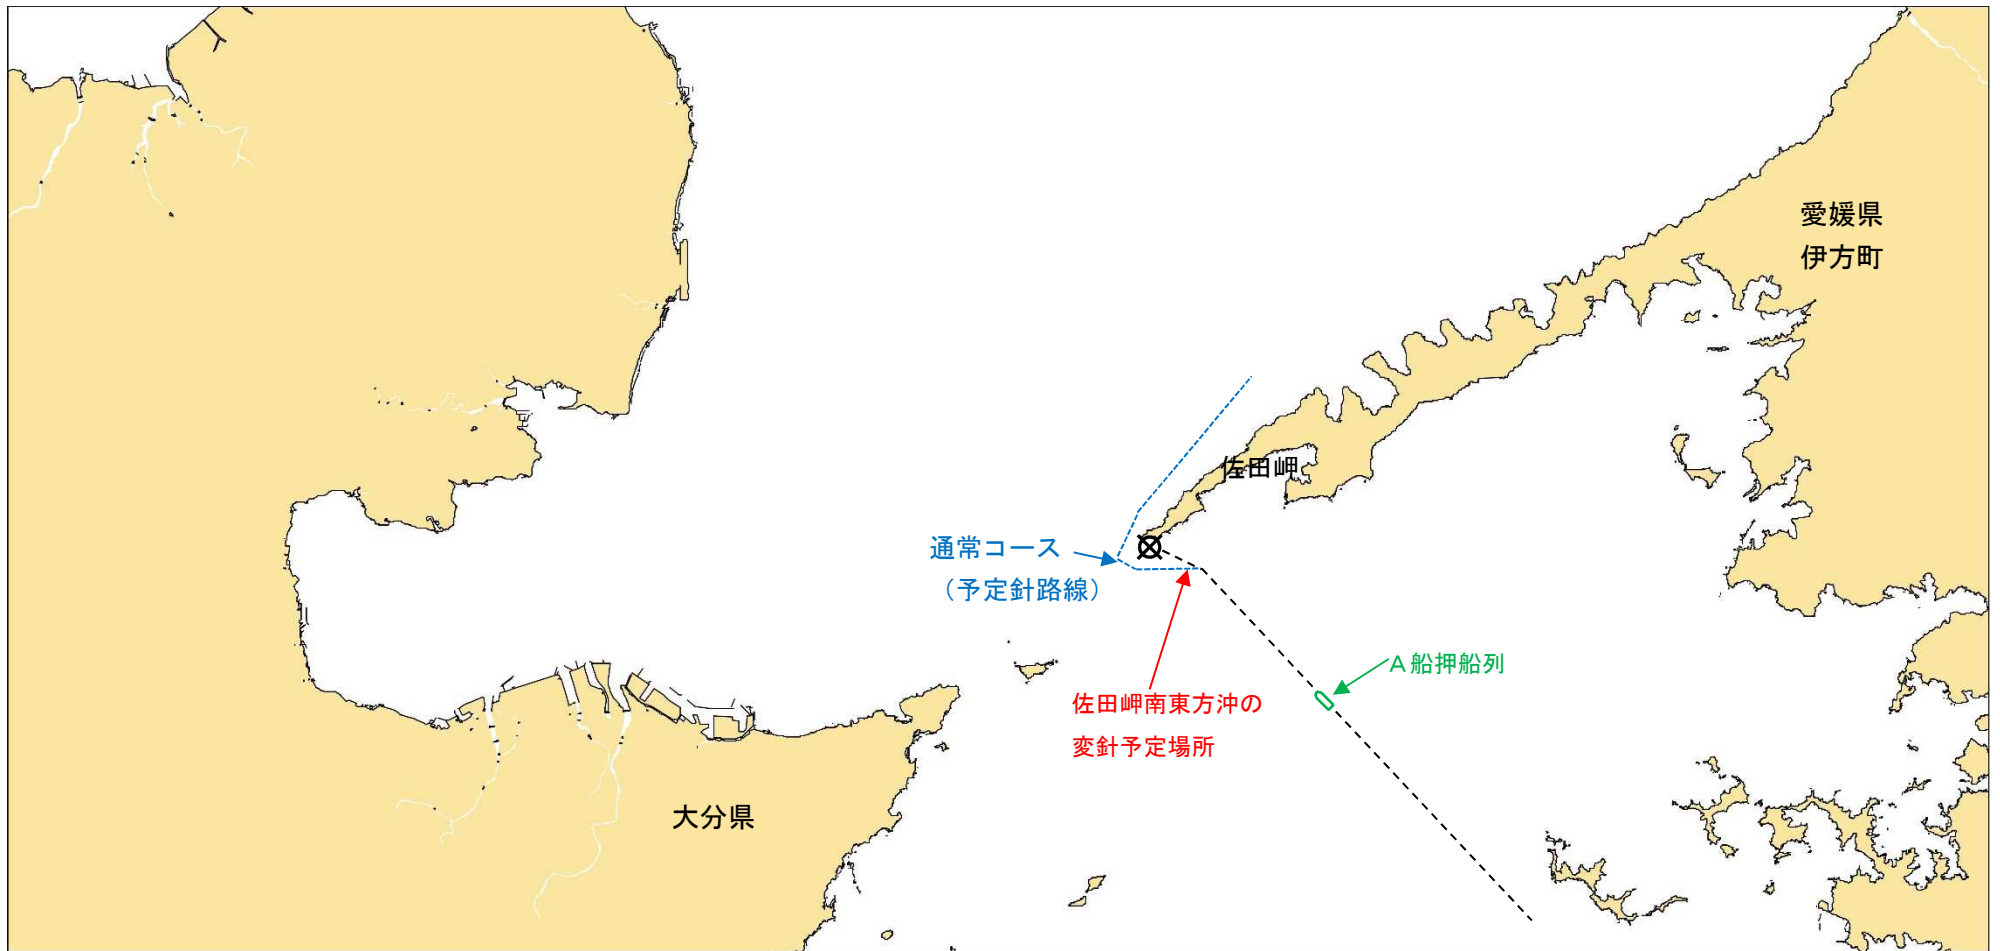
付図1 事故発生経過概略図

<p>を^{かん}嵌合して押船列（以下「A船押船列」という。）を構成し、令和2年2月28日12時00分ごろ広島県江田島市^{えたじま おおぐりかみ}大黒神島に向け、愛媛県^{あいなん あじろ}愛南町網代漁港を出航した。</p> <p>A船は、1.5海里（M）レンジに設定したレーダー及び0.75Mレンジに設定したGPSプロッターを起動し、船長Aが機関長（以下「機関長A」という。）と共に船橋当直に当たり、約9.3knの対地速力で、事前に入力したGPSプロッターの予定針路線に沿って手動操舵により西北西進していた。</p> <p>船長Aは、佐田岬南東方沖の変針予定場所に至った頃、^{おうごんぼろ}黄金箸の西方沖の通常コースが流れの速い逆潮であったこと及び以前に‘佐田岬と水上岩である黄金箸との間の海域’（以下「本件海域」という。）を通航する引船列や押船列を見たことがあり、本件海域を通航すると時間短縮になると急に思い立った。</p> <p>船長Aは、GPSプロッターを0.125Mの詳細レンジに切り替えて本件海域の等深線及び浅所の状況を確認かめたところ、暗岩等の表示がなかったので、機関長Aに本件海域を通航する旨を伝えた。</p> <p>機関長Aは、本件海域を通航することに不安を感じ、操舵室後部の海図台に置かれていた海図W1218で本件海域に+印（海図に記載されている暗岩、航行に危険なもの）が記載されていることを確認し、本件海域を通航すると危険である旨を船長Aに進言した。</p> <p>船長Aは、海図で本件海域に+印があることを思い出したが、既に本件海域に向かっており、再度GPSプロッターで確認したところ、本件海域に暗岩等の表示が見当たらなかったため、何とか通航できるだろうと思い、このまま本件海域を通航することとした。</p> <p>A船押船列は、本件海域を北西進中、15時40分ごろB船が‘佐田岬南南西方沖の暗岩’（以下「本件暗岩」という。）に乗り揚げ、行きあしが停止した。</p> <p>A船押船列は、船長Aが、乗組員に損傷等の有無を確認させた後、主機を後進運転として離礁を試みたが、離礁することができなかった。</p> <p>船長Aは、16時30分ごろ携帯電話でA社に本事故の発生を連絡した。</p> <p>A船押船列は、潮が満ちてきた18時30分ごろ離礁して航行を再開し、22時30分ごろ山口県柳井市柳井港沖で停泊した後、29日江田島市にあるA船押船列の係留場所に向かい、その後同市所在の造船所に入渠した。</p> <p>（付図1 事故発生経過概略図、付図2 事故発生経過概略図（拡大） 参照）</p>

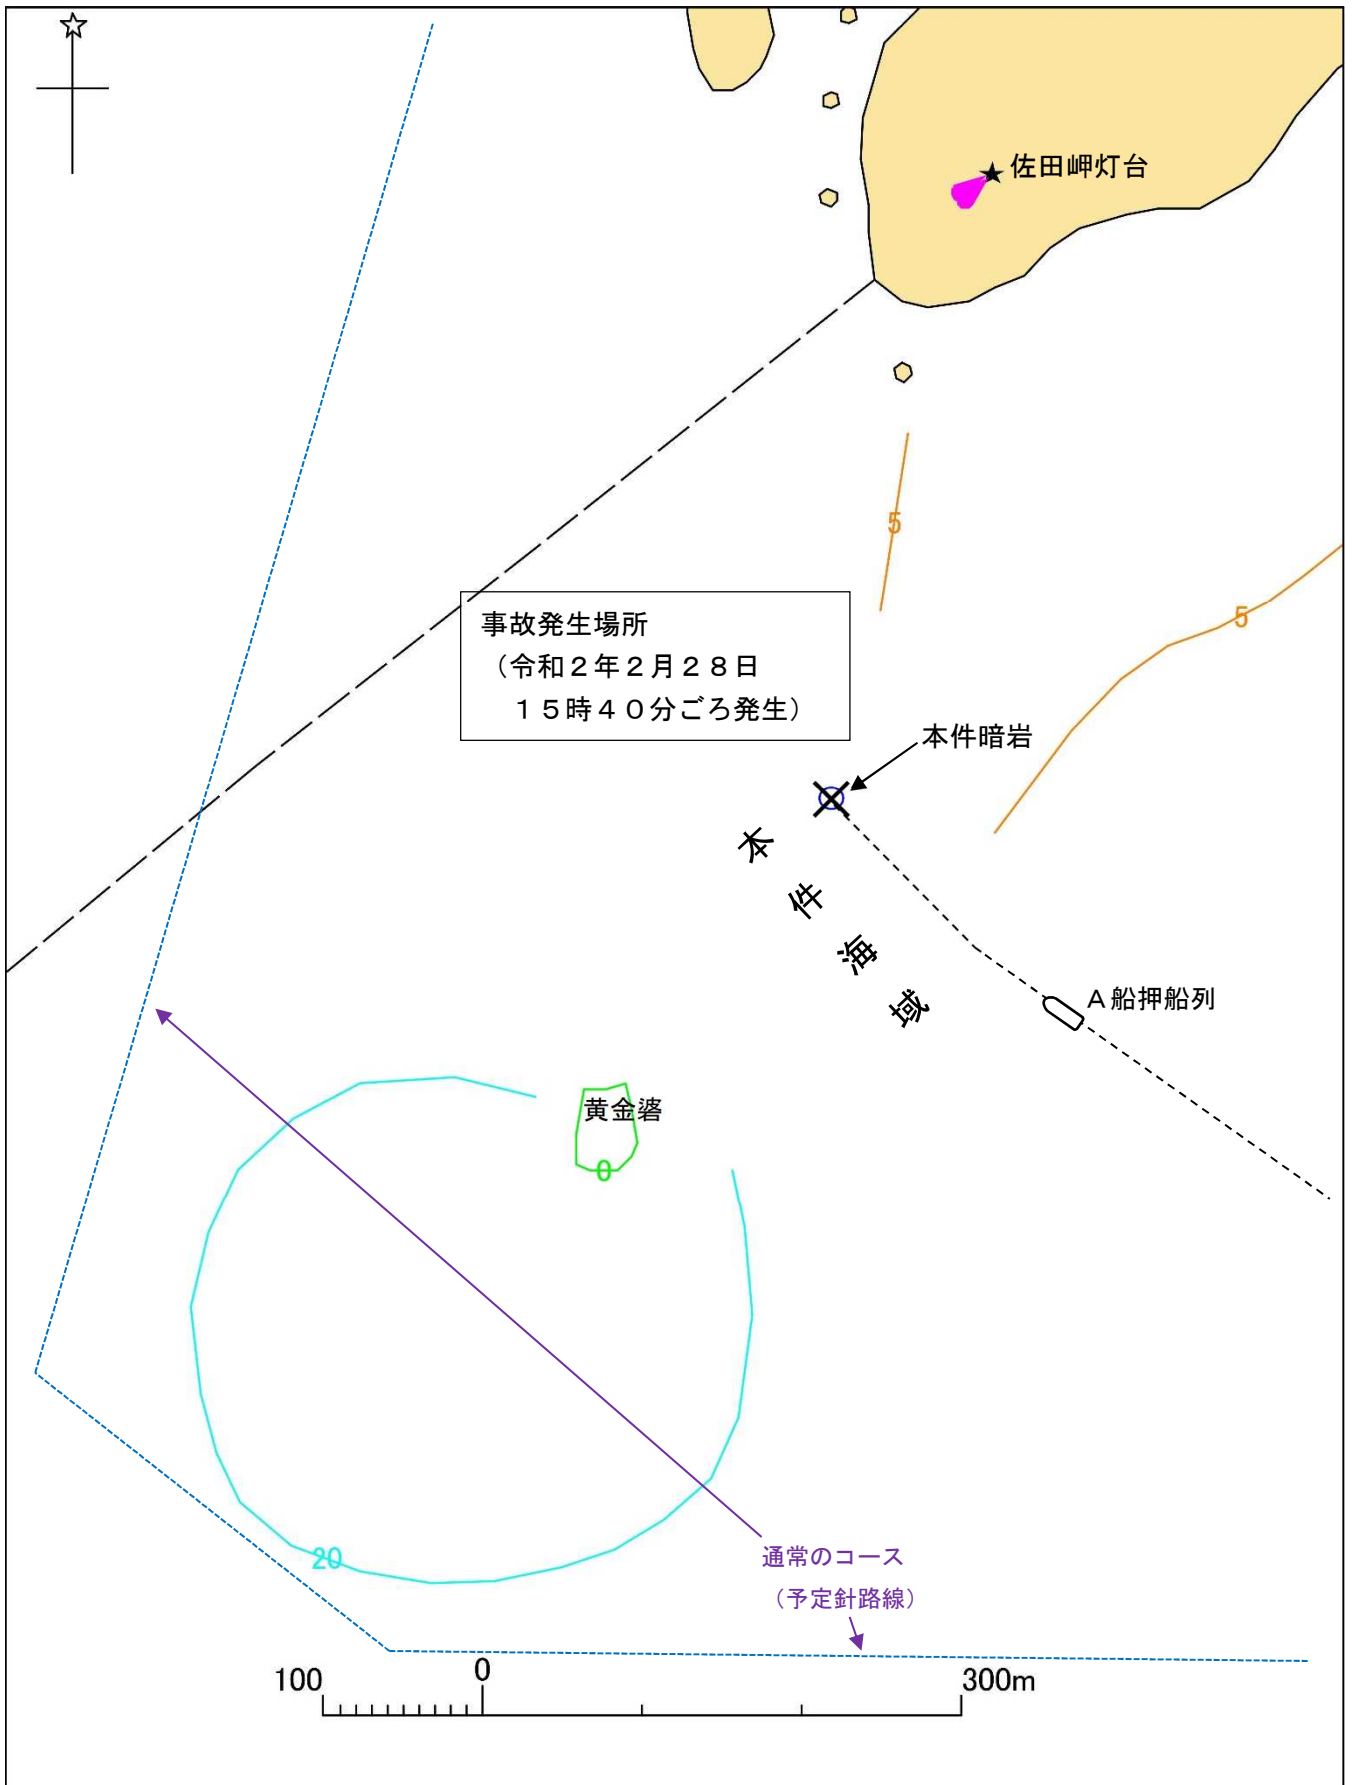
付図2 事故発生経過概略図（拡大）

<p>船長Aは、これまでに狭水道や小さな港湾付近を航行する際、幾度となくA船のGPSプロッターで浅所等の確認を行っており、ほぼ正確な場所に暗岩等が表示されていたので、同プロッターの表示データを信用していたが、機関長Aからの進言に耳を傾け、海図により、本件海域の水路調査を行っていれば、本件暗岩の存在を知ることができ、本件海域を通航していなかったと本事故後に思った。</p> <p>A船のGPSプロッターの起動時及び取扱説明書には、次のとおり注意書きが表示されている。</p> <p>本機に表示される情報は直接航海の用に供するためのものではありません。詳細な情報及び最新の情報については海図を参照してください。</p>
<p>分析</p> <p>乗組員等の関与 船体・機関等の関与 気象・海象等の関与 判明した事項の解析</p>	<p>A あり、B なし A なし、B なし A なし、B なし</p> <p>A船押船列は、佐田岬南東方沖を西北西進中、船長Aが、変針予定場所に至った頃、通常コースが流れの速い逆潮であり、本件海域を通航すれば時間短縮になると急に思い立ち、針路を北西方に向け、本件暗岩が存在する本件海域を通航したことから、B船が本件暗岩に乗り揚げたものと考えられる。</p> <p>船長Aは、海図で本件海域に+印があることを思い出したものの、0.125Mレンジに切り替えたGPSプロッターで確認したところ、本件海域に暗岩等の表示が見当たらず、以前に本件海域を通航する引船列や押船列を見たことがあったことから、本件海域を通航できると思い、本件海域を通航したものと考えられる。</p> <p>船長Aは、機関長Aから進言があった際、GPSプロッターの表示データを信用していたことから、海図による水路調査を行わなかったものと考えられる。</p>
<p>原因</p>	<p>本事故は、A船押船列が佐田岬南東方沖を西北西進中、船長Aが、変針予定場所に至った頃、通常コースが流れの速い逆潮であり、本件海域を通航すれば時間短縮になると急に思い立ち、針路を北西方に向け、本件暗岩が存在する本件海域を通航したため、B船が本件暗岩に乗り揚げたものと考えられる。</p>

<p>再発防止策</p>	<p>今後の同種事故等の再発防止及び被害の軽減に役立つ事項として、次のことが考えられる。</p> <ul style="list-style-type: none"> ・船長は、やむを得ない場合を除き、航海計画に従って広く安全な海域を航行すること。 ・GPSプロッターは、表示される情報が直接航海の用に供するためのものではないので、詳細な情報及び最新の情報については、海図及び水路通報を参照すること。

<ul style="list-style-type: none">・ 船長は、航海計画を変更する際、GPSプロッターのデータに頼り過ぎず、他の乗組員の進言に耳を傾け、海図等で調査するなど総合的な判断を行うこと。・ 船長又は担当者は、事故後、速やかに海上保安庁に事故の発生を通報すること。
--	---
