## 船舶事故調査報告書

令和2年7月15日  
 運輸安全委員会（海事専門部会）議決  
 委員 佐藤 雄二（部会長）  
 委員 田村 兼吉  
 委員 岡本 満喜子

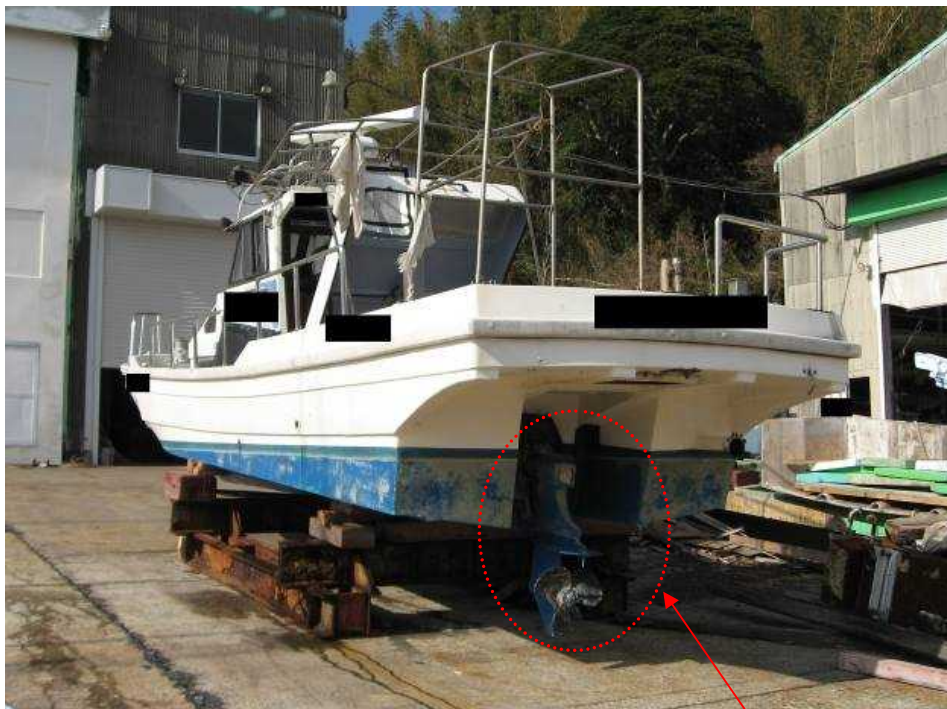
写真1 本船の状況

アウトドライブ

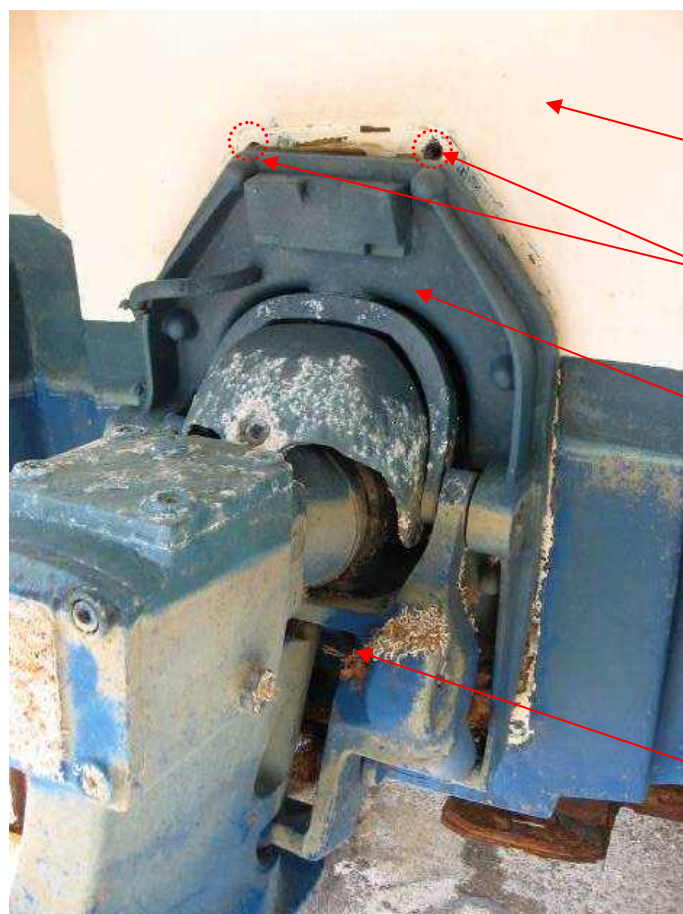
写真2 本件ブラケット部の状況

船尾外板

取付けボルトの取付け穴

本件ブラケット部

この奥に保護垂鉛板が  
取り付けられている。

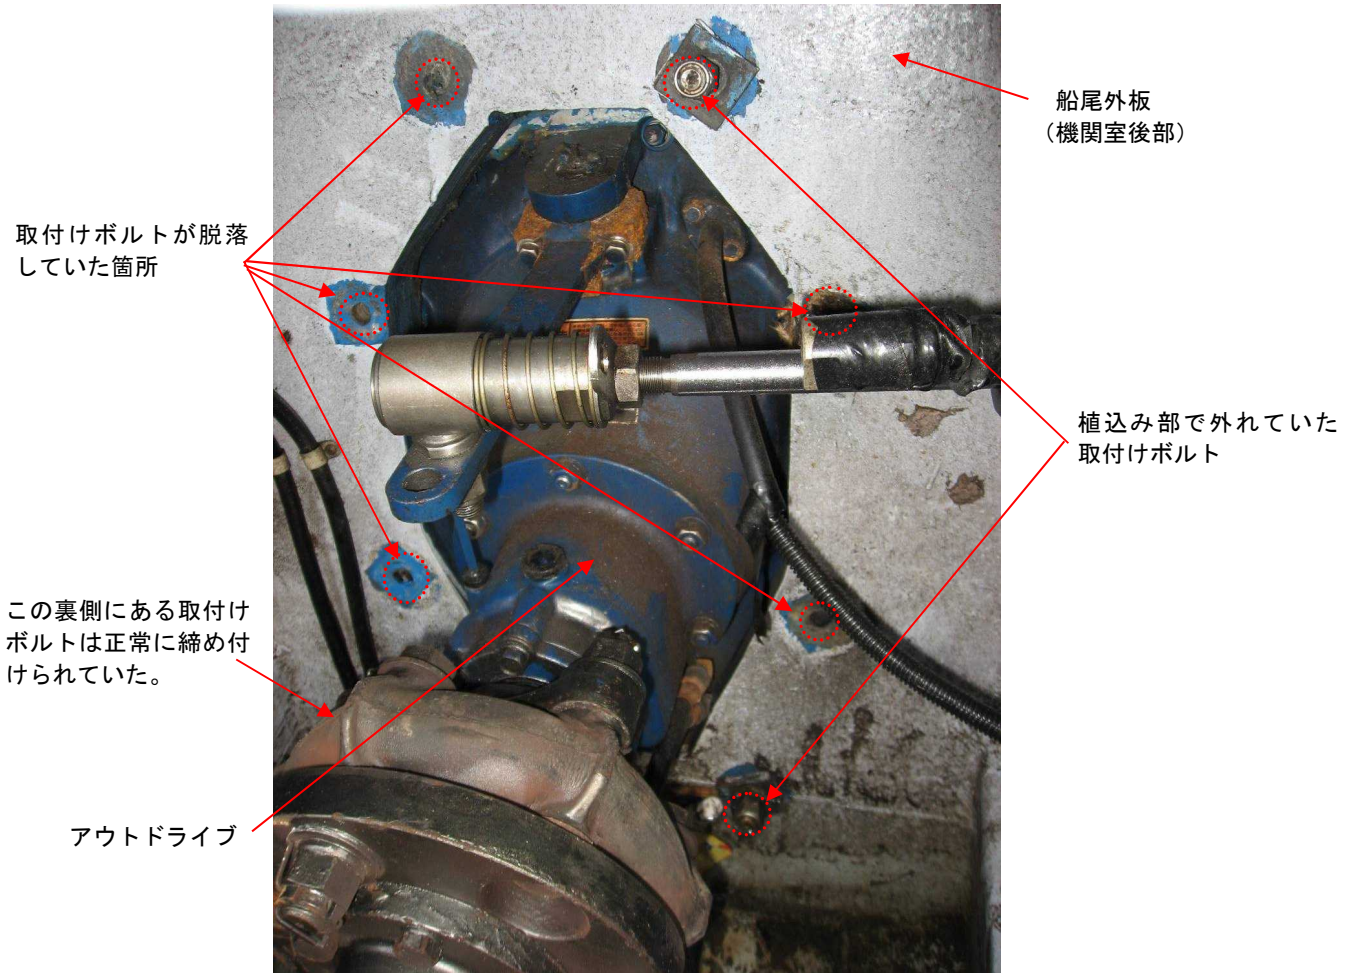
写真3 取付けボルトの脱落状況

<p>船体・機関等の関与 気象・海象等の関与 判明した事項の解析</p>	<p>あり なし</p> <p>本船は、壱岐島西南西方沖を北北東進中、取付けボルトが外れて本件ブラケット部と船尾外板との間に隙間が生じたことから、機関室が浸水したものと考えられる。</p> <p>取付けボルトは、次のことにより本件ブラケットの植込み側のねじ山が電蝕によって崩れたことから、外れた可能性があると考えられる。</p> <p>① 本船が本事故時まで約22年8ヶ月と長期に渡って使用されていたこと。</p> <p>② 令和元年8月に実施された推進器の修理の際、アウトドライブの保護亜鉛板が朽ちてほとんどなくなった状態になっていたこと。</p> <p>③ 回収された取付けボルトの植込み部のねじ山に腐食した白いアルミ粉が付着していたこと。</p>
<p><b>原因</b></p>	<p>本事故は、本船が、壱岐島西南西方沖を北北東進中、電蝕により取付けボルトが外れて本件ブラケット部と船尾外板との間に隙間が生じたため、機関室が浸水したものと考えられる。</p>
<p><b>再発防止策</b></p>	<p>今後の同種事故等の再発防止に役立つ事項として、次のことが考えられる。</p> <ul style="list-style-type: none"> <li>・アウトドライブ等に取り付けられた保護亜鉛板は、定期的に新替すること。</li> <li>・長期間使用されたアウトドライブは、新替又はブラケット部の取付けボルトの状態等を定期的に点検することが望ましい。</li> </ul>

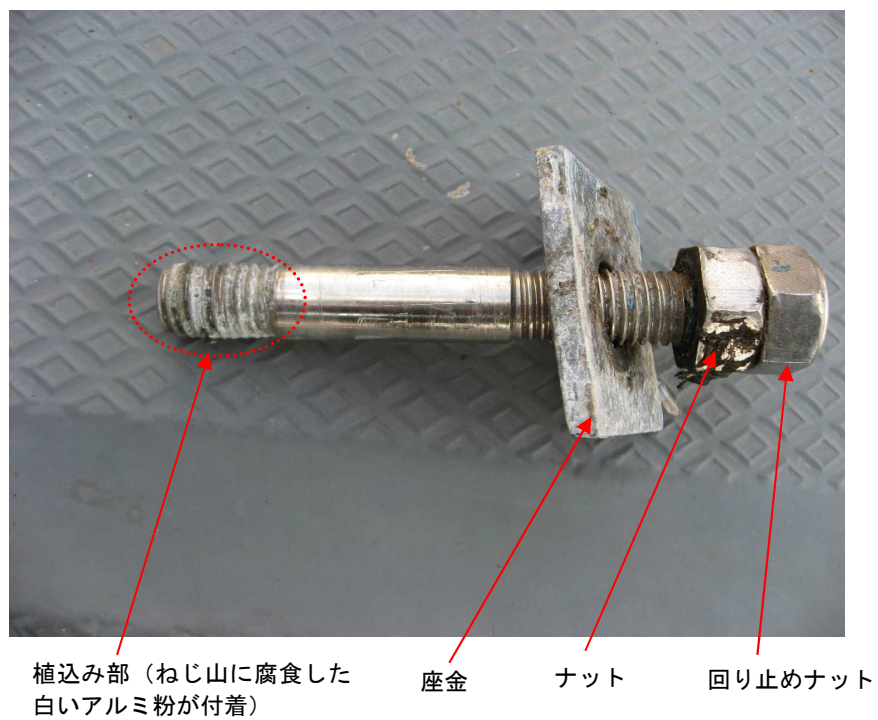
写真4 腐食したアルミ粉が付着した取付けボルトの状況
