船舶事故調査報告書

令和2年7月15日
 運輸安全委員会（海事専門部会）議決
 委 員 佐藤 雄 二（部会長）
 委 員 田 村 兼 吉
 委 員 岡 本 満喜子

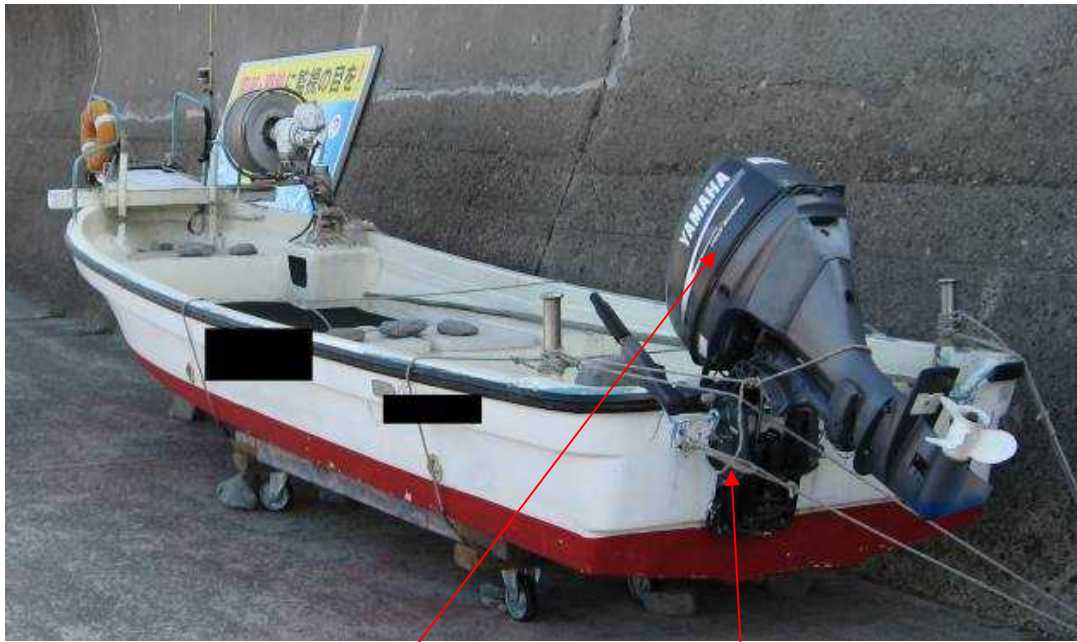
写真1 本船の状況

2.5馬力の船外機

左舷船尾部外板外側に取り付けられた
輪っか状のロープ

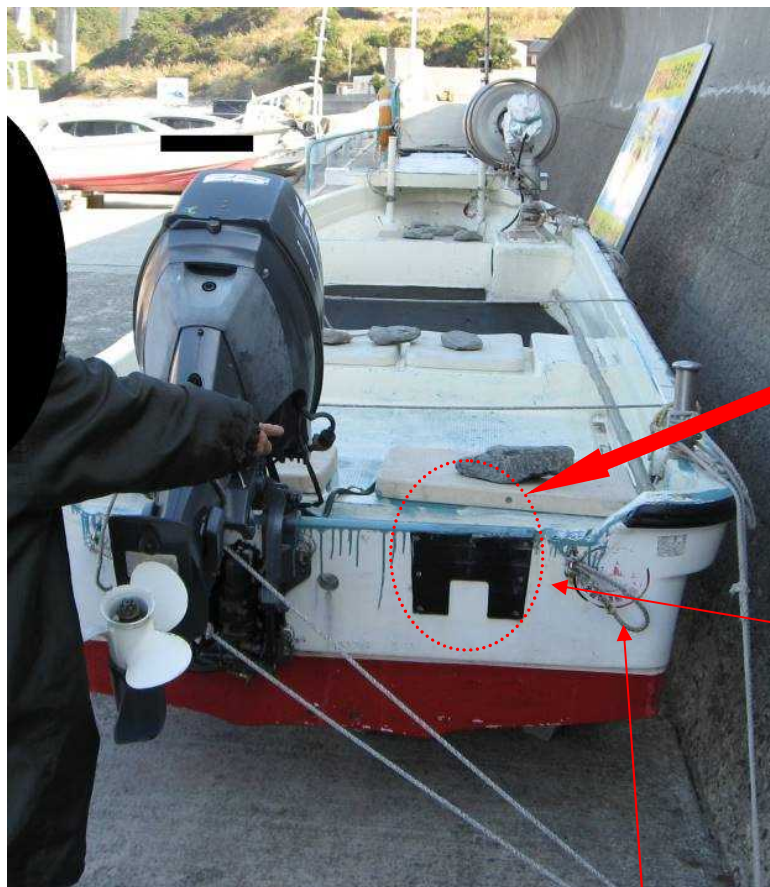
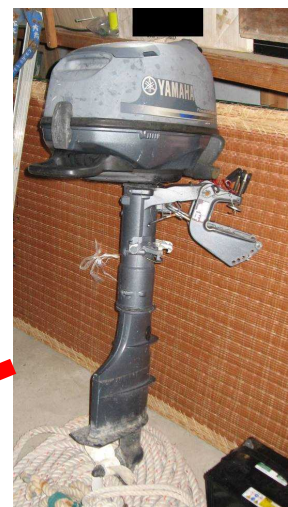
写真2 本件ロープ等の状況

<p>き串木野市羽島漁港を出港し、串木野港西方沖を捜索中、漂流している本船を認めて接近したところ、08時50分ごろ、船長が‘本船の右舷船尾部外板外側に取り付けられた輪っか状のロープ’（以下「本件ロープ」という。）に右足首を引っ掛けてうつ伏せの状態で見つかるのを発見した。</p> <p>発見者Aは、すぐに発見者Bと協力して船長を本船に引き揚げた後、警察に連絡し、本船をえい航して羽島漁港に入港した。</p> <p>船長は、病院へ搬送され、溺水の疑いがあると検案された。</p> <p>（付図1 事故発生場所概略図、写真1 本船の状況、写真2 本件ロープ等の状況、写真3 発見時の船長の状況（再現） 参照）</p>
<p>その他の事項</p>	<p>本船は、他船と衝突したような痕跡が船体に認められなかった。</p> <p>本船は、発見時、左舷船尾側に動力漁船登録票に記載された機関（以下「25馬力の船外機」という。）が、右舷船尾側に補助として5馬力の船外機が設置されていたほか、船尾外板船外側の両舷にそれぞれ足先を掛けられる大きさの輪っか状のロープが取り付けられていた。</p> <p>本船は、発見時、25馬力の船外機が完全にチルドアップされた状態で、また、5馬力の船外機が途中までチルドアップされた状態で停止されていた。</p> <p>本船は、発見時、左舷船尾側から出された釣り糸が途中で切れ、同系の一部が5馬力の船外機のプロペラに絡まり、さらに釣り糸に絡まったいか針が甲板上に置かれていた。</p> <p>本船は、発見時、いけすにいかが4匹入っていた。</p> <p>船長は、発見時、ヤッケ、雨合羽のズボン及び救命胴衣を着用していた。</p> <p>船長は、高血圧の薬を服用していたもののその他には持病等がなく、また、飲酒もしていなかった。</p> <p>船長は、携帯電話を所有していたものの、日頃から作業時には携行していなかった。</p>
<p>分析</p> <p>乗組員等の関与</p> <p>船体・機関等の関与</p> <p>気象・海象等の関与</p> <p>判明した事項の解析</p>	<p>不明</p> <p>不明</p> <p>不明</p> <p>船長の死因は、溺水の疑いがあると考えられる。</p> <p>本船は、船長が、10日17時00分ごろ以降に土川漁港を出港した後、11日08時50分ごろ本件ロープに右足首を引っ掛けてうつ伏せの状態で見つかるのを発見されたことから、この間において、落水したものと考えられる。</p> <p>本船は、発見時、左舷船尾側から出された釣り糸が途中で切れ、同系の一部が5馬力の船外機のプロペラに絡まり、さらに釣り糸に絡</p>

本件ロープ

5馬力の船外機

5馬力の船外機が取り付け
られていた場所。

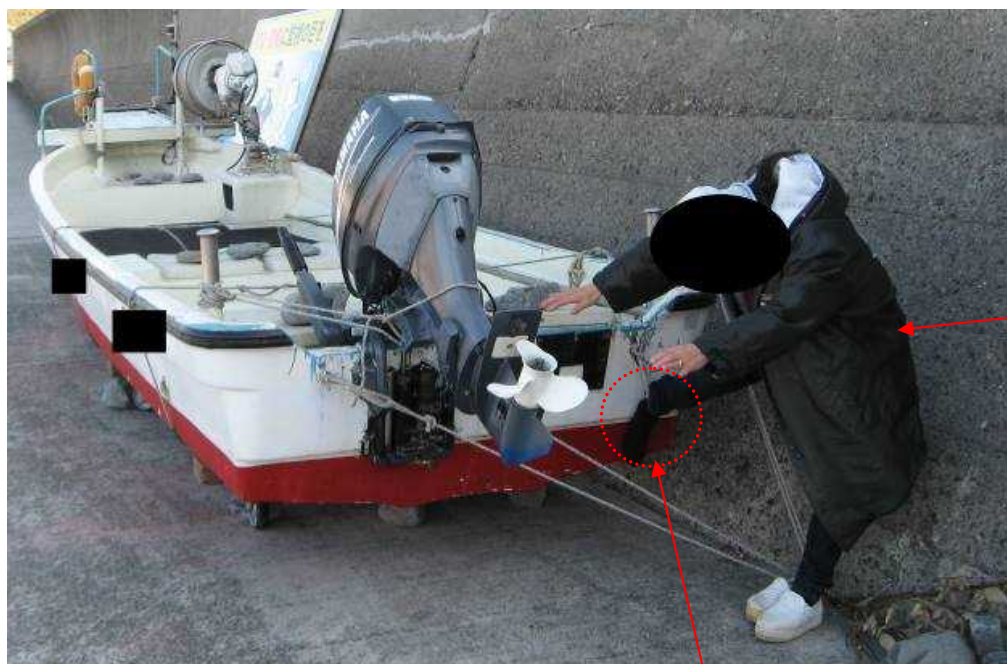
写真3 発見時の船長の状況（再現）

<p>まったいか針が甲板上に置かれていたこと及び船長が本件ロープに右足首を引っ掛けてうつ伏せの状態で見失っていたことから、船長が5馬力の船外機のプロペラに絡まった釣り糸を取り外す目的で、本件ロープに右足を掛けて船外作業を行っていた際に落水した可能性があると考えられるが、目撃者がいないことから、落水した状況を明らかにすることはできなかった。</p>
原因	<p>本事故は、本船が、土川漁港から串木野港西方沖において、いか釣り漁の操業中、船長が落水して溺水したことにより発生したものと考えられる。</p>
再発防止策	<p>今後の同種事故等の再発防止及び被害の軽減に役立つ事項として、次のことが考えられる。</p> <ul style="list-style-type: none"> ・ 操業中は、十分に注意して落水防止に努めること。 ・ 1人で漁労に従事する際には、連絡が取れるように防水を施した携帯電話を携帯することが望ましい。

うつ伏せの状態
浮いていた（代
役）

右足首が本件ロープに
引っ掛かった状況
