# 船舶事故調査報告書

令和2年9月9日

事故種類	衝突（灯標）
発生日時	令和元年10月14日 14時12分ごろ
発生場所	愛知県名古屋港第5区（名古屋港東航路第6号灯標） 名古屋港高潮防波堤中央堤西灯台から真方位156° 1.7海里（M）付近 （概位 北緯34° 58.9′ 東経136° 48.9′）
事故の概要	押船第三十五福德丸は、被押起重機船徳龍と押船列を構成し、徳龍に作業船第二十六福德丸及び作業船第二十五福德丸を横抱きした状態で航行中、第二十六福德丸が灯標に衝突した。 第二十六福德丸は、船首部外板に塗装の剥離等を生じ、また、灯標は、プラットフォームの床板に曲損等を生じた。
事故調査の経過	令和元年10月25日、本事故の調査を担当する主管調査官（横浜事務所）ほか1人の地方事故調査官を指名した。 原因関係者から意見聴取を行った。
事実情報 船種船名、総トン数 船舶番号、船舶所有者等 L×B×D、船質 機関、出力、進水等	A 押船 第三十五福德丸、19トン 240-66530愛知、株式会社河崎海事（A社） 13.98m（Lr）×6.00m×1.80m、鋼 ディーゼル機関2基、1,518kW（合計）、平成28年3月 B 起重機船 徳龍、1,709トン なし、A社 56.50m×22.00m×4.00m、鋼 なし、不詳 C 作業船 第二十六福德丸、19トン 243-40506愛知、株式会社キヌウラリース工業、A社 （船舶借入人） 13.90m（Lr）×5.80m×1.80m、鋼 ディーゼル機関、448kW、平成28年2月 D 作業船 第二十五福德丸、5トン未満 243-35002愛知、A社 9.50m（Lr）×3.40m×0.95m、鋼 ディーゼル機関、213.3kW、平成13年9月
乗組員等に関する情報	船長 男性 49歳

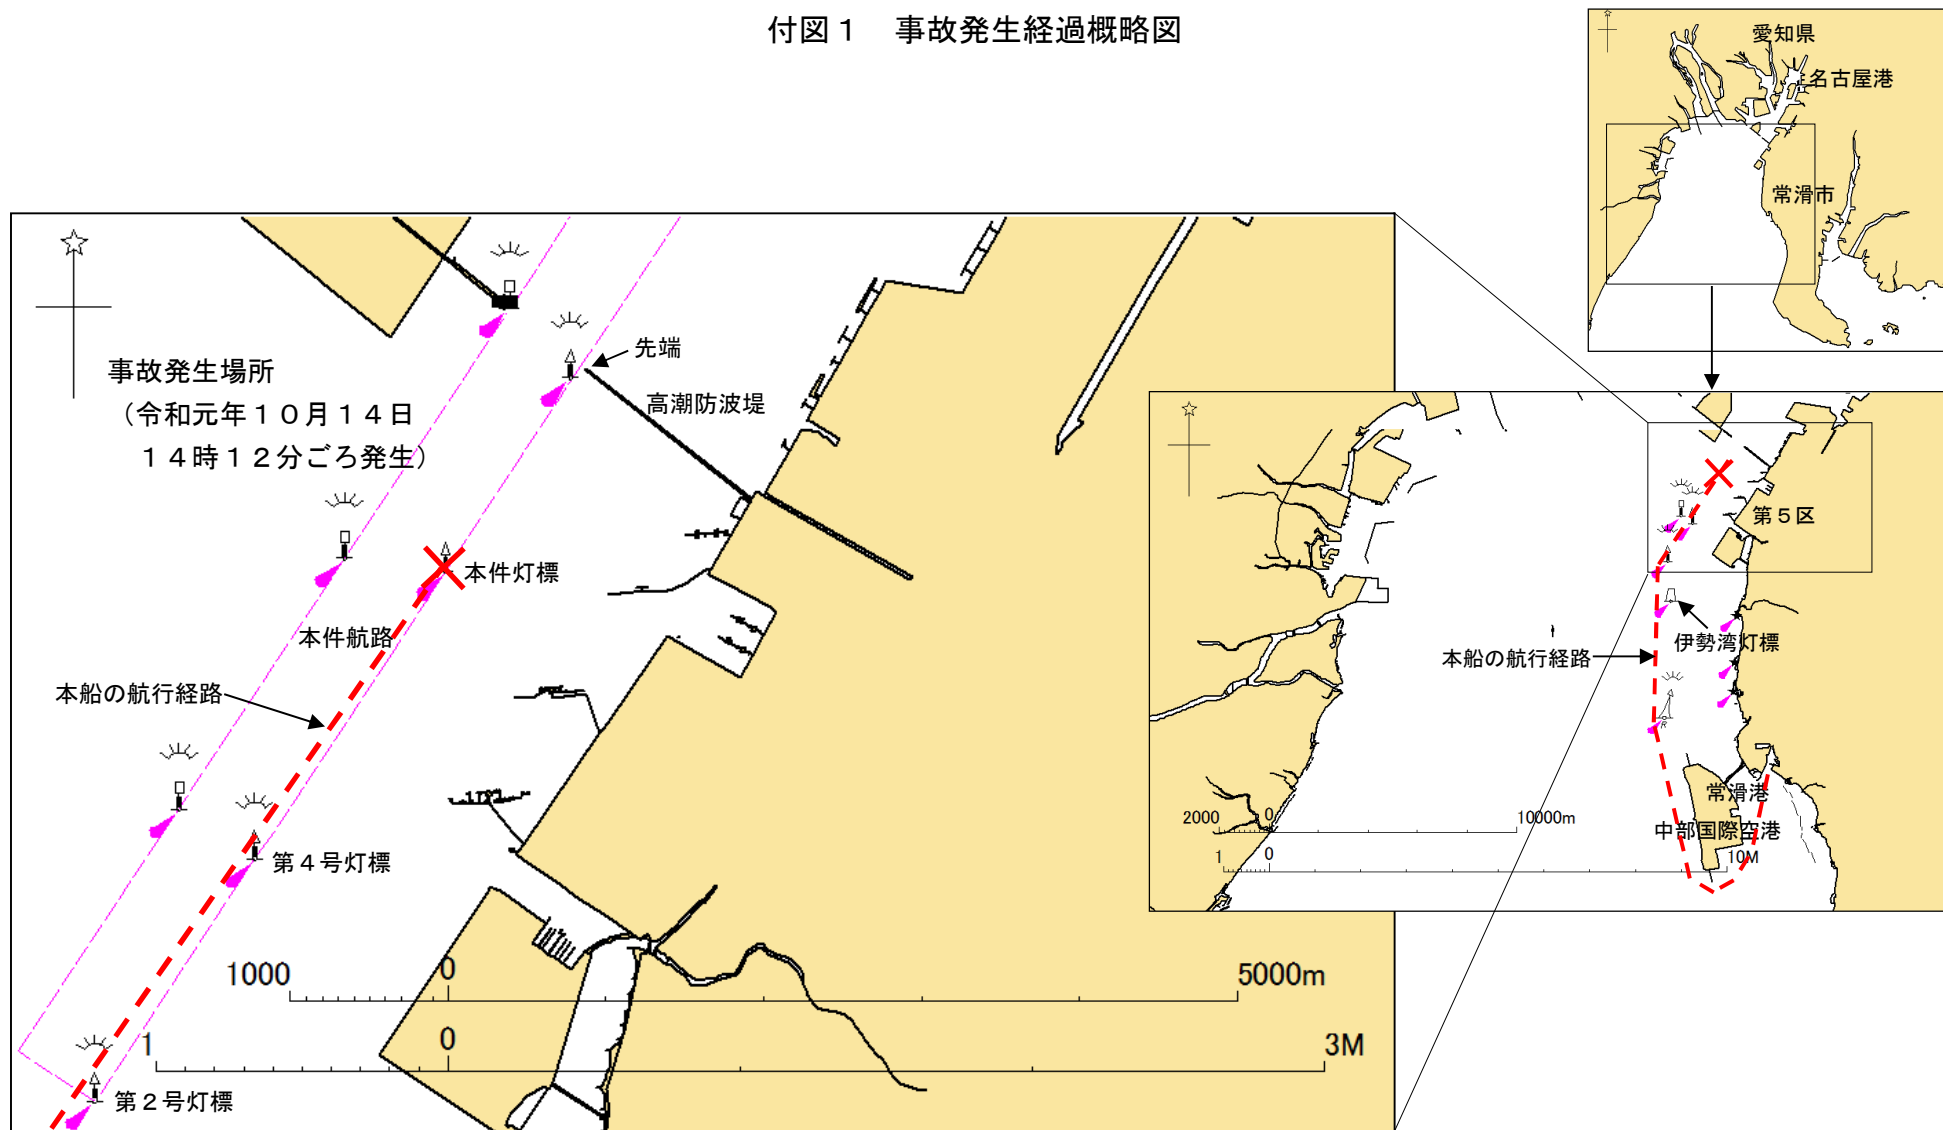
付図1 事故発生経過概略図

<p>船長は、北東の潮流がふだんよりも速いと感じ、GPSプロッターの進路表示線が本件航路の針路線よりも3～5°右方に向いていたので、自動操舵の設定針路を左方に3～5°当て舵を取って航行中、13時58分ごろ、第4号灯標を右舷正横に見て通過し、GPSプロッターの進路表示線が本件航路の針路線に沿っていることを確認した。</p> <p>船長は、船尾方から船が来ていないか気を配っていたところ、B船の右舷船首側にいた甲板員からトランシーバーで本件灯標との距離が近いという報告を受け、A船押船列が右舷方約10°約150mの距離にある本件灯標に向かって接近していることに気付いた。</p> <p>A船押船列は、船長が、左舵一杯を取った後、船尾が右方に押されて更に本件灯標に接近する状況となったので、キックで避けようとして右舵を一杯に取ったが、14時12分ごろC船の船首部が本件灯標に衝突した。</p> <p>A船押船列は、本件航路の東方に出て停止し、船長が電話でA社担当者に本事故発生の報告を行い、名古屋港海上交通センターに通報を依頼した後、U5 棧橋に到着した。</p> <p>(付図1 事故発生経過概略図、写真1 A船押船列、写真2 C船、写真3 本件灯標の損傷状況(1)、写真4 本件灯標の損傷状況(2) 参照)</p>
<p>その他の事項</p>	<p>本件灯標は、本体上部の外周の直径が3.5mで、防護枠の高さが海面から約3.3mであった。</p> <p>船長は、約30年間、押船又は引船に乗船しており、起重機船を押航して本件航路を航行する経験を多数回有していた。</p> <p>船長は、ふだん、A船押船列で本件航路を航行する際、速力が遅いので、後方の他船に邪魔にならないようにできる限り本件航路の右寄りを航行していた。</p> <p>船長は、A船のGPSプロッターでは、進路表示線の表示に一定時間の遅れが生じていたので、速い北東の潮流で圧流され、A船の更新された進路表示線の表示が遅れ、本件航路の針路線よりも右方に外れていることに気付くのが遅れたのではないかと本事故後に思った。</p>
<p>分析</p> <p>乗組員等の関与</p> <p>船体・機関等の関与</p> <p>気象・海象等の関与</p> <p>判明した事項の解析</p>	<p>あり</p> <p>なし</p> <p>あり</p> <p>A船押船列は、北東の潮流で圧流されている状況下、本件航路を約5knの速力で北東進中、船長が、左方に当て舵を取っていたことにより本件航路の針路線に沿って航行していると思い、船尾方に意識を向けて航行を続けたことから、本件灯標に接近し、本件灯標に接近していることに気付くのが遅れ、C船と本件灯標とが衝突したものと考えられる。</p>

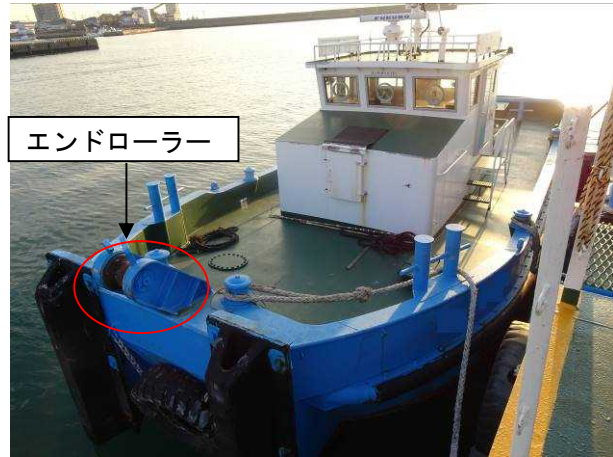
写真2 C船

<p>一級小型船舶操縦士・特殊小型船舶操縦士・特定  免許登録日 平成9年6月30日  免許証交付日 平成29年4月3日  (令和4年6月29日まで有効)</p>
死傷者等	なし
損傷	<p>A なし  B なし  C エンドローラー及び船首部外板に塗装の剥離  D なし</p> <p>灯標 プラットフォームの床板及び昼標板に曲損、防護枠に破断及び曲損、マーキング装置取付け部(2か所)に曲損、灯火高調整用ユニットガードリングに全損</p>
気象・海象	<p>気象：天気 曇り、風向 北西、風速 約3m/s、視程 約2M  海象：波高 約0.5m、潮汐 上げ潮の中央期(18時13分ごろ満潮、大潮)、潮高 約124cm(名古屋)、潮流 北東流約0.6ノット(kn)</p>
事故の経過	<p>A船は、船長Aが1人で乗り組み、B船は、甲板員2人が乗り、‘A船の船首部をB船の船尾凹部に<sup>かんごう</sup>嵌合した押船列’ (以下「A船押船列」という。)を構成し、C船をB船の右舷船尾部に、D船をB船の右舷船首部に横抱きした状態とし、名古屋港第4区飛鳥ふ頭U5棧橋を撤去する目的で、令和元年10月14日11時00分ごろ愛知県常滑市常滑港の係船場所を出港した。(図1参照)</p> <div style="text-align: center;"> <p>図1 A船押船列の状況</p> </div> <p>A船押船列は、13時42分ごろ‘名古屋港第5区の名古屋東航路(以下「本件航路」という。)の南東端に設置されている本件航路第2号灯標(以下、灯標については「本件航路」を省略する。)付近に向けて針路を約035°の自動操舵とし、約5knの対地速力で航行した。</p> <p>船長は、第4号灯標を右舷船首方に認め、13時46分ごろ、第2号灯標を右舷正横に見て通過し、次の第6号灯標(以下「本件灯標」という。)が右舷船首方に見え始め、GPSプロッターで船位が本件航路上右側端付近にあることを確認した。</p>
