船舶事故調査報告書

令和2年8月19日

運輸安全委員会（海事専門部会）議決

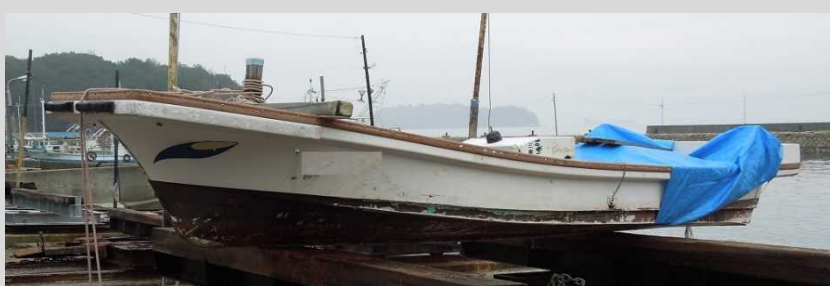
本船

0～30mに錨を入れた状態で、船首側は投錨や海岸の岩場にロープを取る等の措置はとられていなかった。(写真1参照)

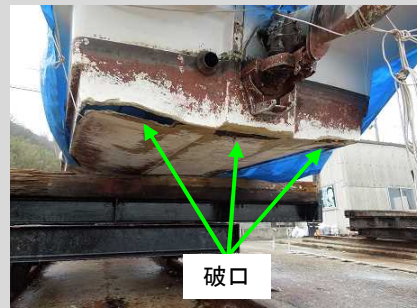
船尾船底部の損傷状況

<p>発見した旨の連絡を受けて大槌島へ向かい、船長の捜索を行った際、同島南西方沖において、膨張し、腰ひものバックルが外れた状態で浮遊する船長の救命胴衣を発見した。</p> <p>(5) その他の情報</p> <p>① 所属組合担当者は、プロペラに絡んだ網に海藻等が多数付着している状況から、同網は、本船で使用されていたものではなく、長期間海中に浮遊していたものであると思った。</p> <p>② 所属組合担当者は、本事故当日は西風が強くて波が高かったこと及び本船の船尾船底部の破口の状況から、本船は、西からの波を船尾から受け、海水が打ち込んで船尾側が沈下するとともに、波により船尾船底部が海底に打ち付けられて破口が生じ、沈没したのではないかと本事故後に思った。</p> <p>③ 所属組合担当者は、A船及び僚船が大槌島周辺を捜索した時には、本船はすでに沈没していたのではないかと本事故後に思った。</p>
<p>分析</p> <p>乗組員等の関与 船体・機関等の関与 気象・海象等の関与 判明した事項の解析</p>	<p>不明</p> <p>不明</p> <p>不明</p> <p>船長は、溺死した。</p> <p>本船は、船長の死亡推定時刻が08時00分ごろと検案されたことから、このころ、船長が落水したものと考えられる。</p> <p>船長は、次のことから、さざえ捕りを終えた後、本船を後進させた際、海中を漂流していた網がプロペラに絡まり、同網を取り除く作業をしている途中に落水して溺死した可能性があると考えられるが、目撃者がおらず、その状況を明らかにすることはできなかった。</p> <p>(1) 本船の甲板上にさざえが残っていたこと。</p> <p>(2) 本船は、船尾方から投錨していたものの、船首側からは錨や係留索による固定措置がとられていなかったこと。</p> <p>(3) 本船のプロペラに絡まった網は、後進時の回転方向である反時計回りに絡まっており、同網には多数の海藻等が付着していたこと。</p> <p>(4) 本船は、ドライブユニットをチルトアップした状態で、プロペラに絡まった網の一部が、甲板上に残っていたこと。</p> <p>海面に浮遊していた船長の救命胴衣は腰ひものバックルが外れていたことから、船長は、本事故時、救命胴衣を適切に着用していなかった可能性があると考えられる。</p> <p>本事故当日の潮汐及びA船と僚船の捜索状況から、14時40分ごろ本船はすでに沈没していた可能性があると考えられる。</p>

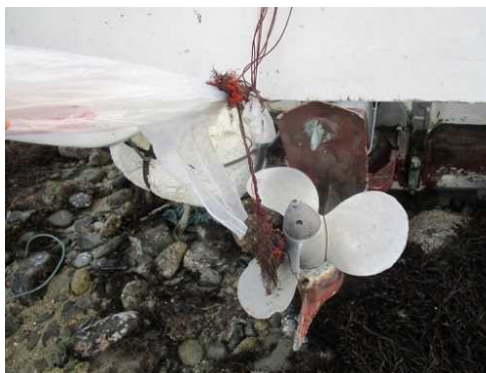
- ② 本船は、ドライブユニットがチルトアップされ、プロペラには後進時の回転方向である反時計回りに網が絡まっており、切り取られた同網の一部が甲板上に残っていた。(写真2参照)

写真2 本船のプロペラに絡まった網の状況
