船舶事故調査報告書

令和2年8月19日

運輸安全委員会（海事専門部会）議決

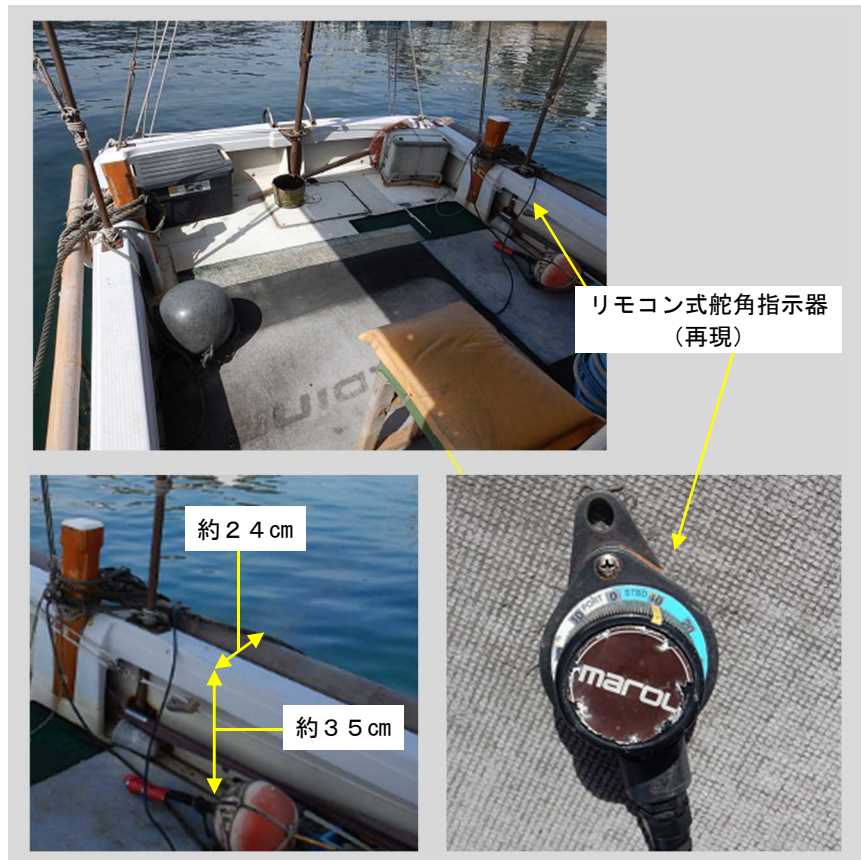
写真2 後部甲板の状況

<p>を認めた。</p> <p>船長Aは、平郡島西方の島陰に移動して自船の帆を収納し、室津港に向けて航行を開始したところ、10時30分ごろ時計回りに旋回を続ける本船を認めた。</p> <p>船長Aは、本船に向かって航行し、携帯電話で本件船長に連絡したものの電話に出ず、本船に近づいたところ、無人の状態であったので、本件船長が落水したと思い、10時39分ごろ僚船の船長（以下「船長B」という。）に連絡して本件船長が落水した旨を伝えた。</p> <p>船長Bは、他の僚船1隻と共に本船が旋回している海域（以下「本件海域」という。）に向けて室津港を出航し、その途中で、海上保安庁への通報及び所属漁業協同組合担当者（以下「漁協職員」という。）への連絡を行った。</p> <p>船長Bは、本件海域付近で捜索を行ったところ、救命胴衣を着用して仰向けの状態で浮いている本件船長を発見し、その際、本件船長が顔に掛かる波しぶきを手で拭う仕草を数回見た。</p> <p>船長Bは、先の曲がった金属製の道具（以下「かぎ」という。）を本件船長の襟に引っ掛けて自船に引き揚げようとしたものの、波高が高くて引き揚げることができなかつたので、後部甲板右舷側でかぎを持ち、本件船長の胸から上が海面上に出るように支えていた。</p> <p>船長Bは、本件船長に話しかけたものの反応がなかつた。</p> <p>本件船長は、来援した巡視艇により、11時22分ごろ引き揚げられて柳井市柳井港に運ばれ、救急車で病院に搬送されたものの、医師により死亡が確認され、溺水と検案された。</p> <p>本船は、他の僚船に乗り組んで本件海域に着いた漁協職員が移乗して停船させ、漁協職員が操船して12時30分ごろ室津港へ帰航した。</p> <p>（付図1 事故発生場所概略図、写真1 本船 参照）</p>
<p>その他の事項</p>	<p>本件船長は、ベルト型の自動膨張式救命胴衣を着用していた。</p> <p>本船は、漁協職員が移乗した際、約6～7ノット（kn）の速力（対地速力、以下同じ。）で旋回し、リモコン式舵角指示器が後部甲板左舷側から海中に没しており、引き揚げた同指示器の舵角は右舵約10°であった。（写真2参照）</p>

漁協職員は、本事故時、北東方から波高約1mの波があったので、本件船長が、後部甲板左舷側でリモコン式舵角指示器を持って操船中、本船が右舷方から風波を受けて本船が左舷方に傾いた際、落水したのではないかと本事故後に思った。

本船は、約6～7knの速力で旋回を続け、リモコン式舵角指示器が後部甲板左舷側から海中に没していたことから、同甲板で同指示器を持って操船に当たっていた本件船長が、北東方からの風波を受けて本船が左舷側に傾いた際、同甲板左舷側から落水して溺死した可能性があると考えられるが、目撃者がおらず、その状況を明らかにすることはできなかった。

原因	本事故は、平郡島北西方沖において、本船が帰航中、本件船長が落水して溺水したことにより発生したものと推定される。
再発防止策	<p>今後の同種事故等の再発防止及び被害の軽減に役立つ事項として、次のことが考えられる。</p> <ul style="list-style-type: none"> ・ 舷側の低い小型船舶の船長は、舷側で操船せず、操舵区画で舵輪を持って操船に当たり、十分に注意して落水防止に努めること。 ・ 防水型又は防水パックに入れた携帯電話を常に身に付け、緊急時における連絡手段を確保しておくことが望ましい。
