# 船舶事故調査報告書

令和2年9月9日

事故種類	乗組員死亡
発生日時	令和2年2月2日 09時45分ごろ～11時27分ごろの間
発生場所	不明（大槌島 <sup>おづち</sup> 南東方沖）
事故の概要	漁船 <sup>りゅうじん</sup> 龍神丸は、揚網作業中、船長がネットローラに巻き込まれて死亡した。
事故調査の経過	令和2年2月12日、本事故の調査を担当する主管調査官（広島事務所）ほか1人の地方事故調査官を指名した。 なお、原因関係者からの意見聴取は、本人が本事故で死亡したため行わなかった。
事実情報 船種船名、総トン数 船舶番号、船舶所有者等 L×B×D、船質 機関、出力、進水等	漁船 龍神丸、4.9トン KA3-19117（漁船登録番号）、個人所有 12.25m（Lr）×2.76m×0.90m、FRP ディーゼル機関、48kW（動力漁船登録票による）、昭和50年12月
乗組員等に関する情報	船長 男性 71歳 一級小型船舶操縦士・特殊小型船舶操縦士・特定 免許登録日 昭和50年12月25日 免許証交付日 平成27年8月3日 （令和3年2月6日まで有効）
死傷者等	死亡 1人（船長）
損傷	なし
気象・海象	気象：天気 晴れ、風向 西南西、風力 2、視界 良好 海象：海上 平穏、潮汐 下げ潮の末期
事故の経過	本船は、船長（以下「本件船長」という。）が1人で乗り組み、底引き網漁を行う目的で、令和2年2月1日22時30分ごろ香川県高松漁港を出港し、同港北西方沖の漁場に向かった。 本件船長の家族は、2日09時45分ごろ、本件船長から携帯電話で、操業を間もなく終え、もうすぐ帰港する旨の連絡を受けた。 本件船長と同じ漁業協同組合（以下「所属漁協」という。）に所属する僚船（以下「僚船A」という。）の船長は、本船が、底引き網を船尾から海中に垂らした状態で、備讃瀬戸東航路中央第2号灯浮標付近

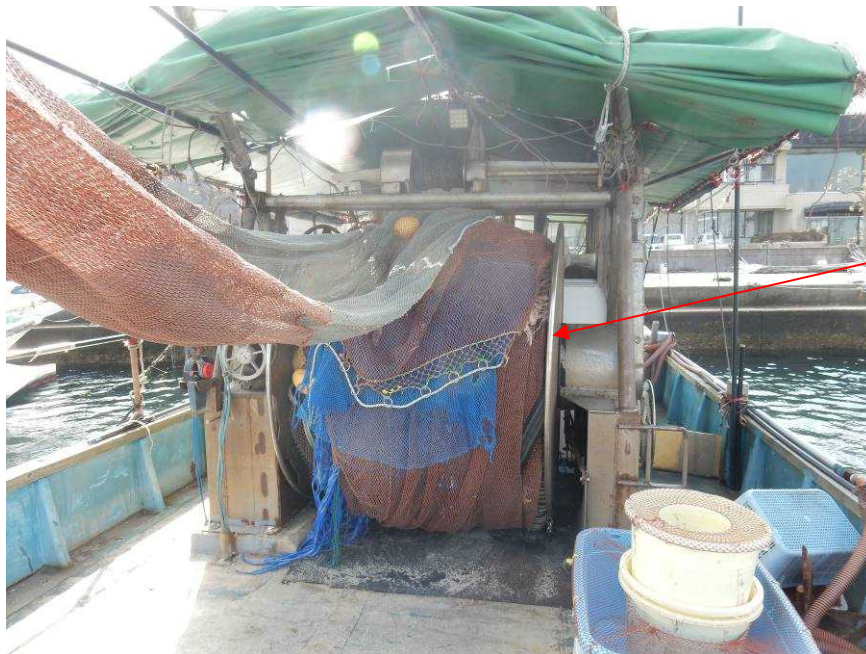
写真2 本船のネットローラ

<p>原因</p>	<p>本事故は、本船が、大槌島南東方沖において底引き網の揚網作業中、本件船長が、ネットローラに網と共に巻き込まれたため、発生したものと推定される。</p>

ネットローラ

<b>再発防止策</b>	<p>所属漁協は、本事故後、所属組合員に対して、次の措置を採った。</p> <p>危険行為として、漁船員がネットローラの駆動中にワイヤや股綱に手を触れている写真を添付した啓発文書を作成し、組合員に周知した。</p> <p>今後の同種事故等の再発防止に役立つ事項として、次のことが考えられる。</p> <ul style="list-style-type: none"><li>・ ネットローラの駆動中は、ワイヤや股綱の間に入ったり手を触れたりしないこと。</li><li>・ ネットローラに身体が巻き込まれた際、停止する安全装置を設置することが望ましい。</li></ul>
--------------	---

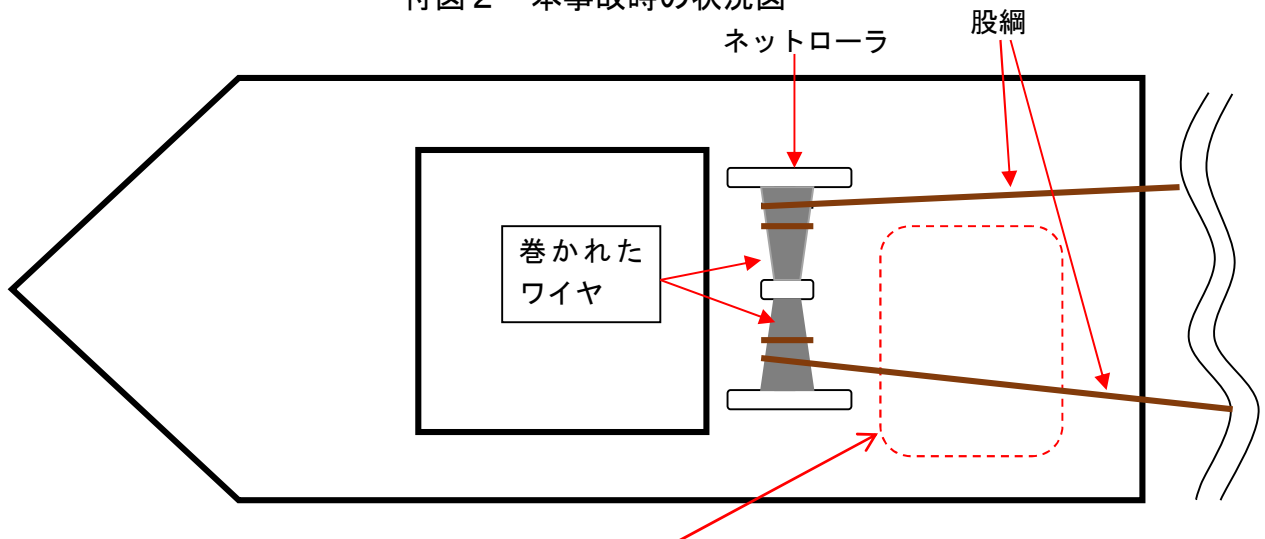
付図2 本事故時の状況図

本事故時に本件船長が立っていたと思われる場所
