船舶事故調査報告書

事故種類	乗揚
発生日時	令和2年3月21日 17時46分ごろ
発生場所	岡山県笠岡市沖ノ白石南西方沖 沖ノ白石灯台から真方位215° 270m付近 (概位 北緯34° 24.9′ 東経133° 30.7′)
事故の概要	油タンカー兼引火性液体物質ばら積船兼液体化学薬品ばら積船 ^{しんよう} 新洋丸は、航行中、暗岩に乗り揚げた。 新洋丸は、船底部外板に凹損等を生じた。
事故調査の経過	令和2年4月1日、本事故の調査を担当する主管調査官（広島事務所）ほか1人の地方事故調査官を指名した。 原因関係者から意見聴取を行った。
事実情報 船種船名、総トン数 船舶番号、船舶所有者等 L×B×D、船質 機関、出力、進水等	油タンカー兼引火性液体物質ばら積船兼液体化学薬品ばら積船 新洋丸、749トン 142121、日宣汽船株式会社（A社）、独立行政法人鉄道建設・運輸施設整備支援機構 72.32m×11.40m×5.30m、鋼 ディーゼル機関、1,471kW、平成25年12月19日
乗組員等に関する情報	船長 男性 69歳 三級海技士（航海） 免許年月日 平成6年8月19日 免状交付年月日 平成30年11月9日 免状有効期間満了日 令和6年2月16日 航海士 男性 52歳 五級海技士（航海） 免許年月日 平成14年1月15日 免状交付年月日 平成28年8月18日 免状有効期間満了日 令和4年1月14日
死傷者等	なし
損傷	船底部外板に凹損及び擦過傷
気象・海象	気象：天気 晴れ、風向 西、風速 約6.5m/s、視界 良好 海象：海上 平穏、潮汐 上げ潮の初期、潮流 約1ノット（kn）の西流、潮高 約125cm（乙島）

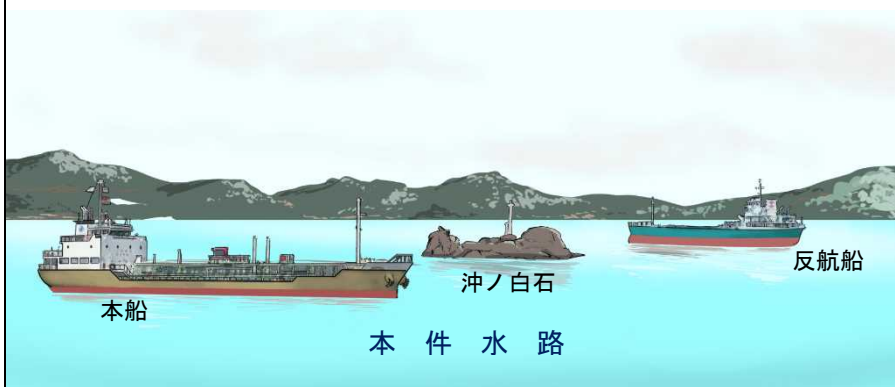
本船は、本件水路を航行中、船橋右舷側のコンソールの前に移動していた船長が、自身が指示したコースよりも沖ノ白石から距離が離れて白石島の近くに設置されたのり網に接近していると感じ、航海士に対して「右に寄り過ぎ」と注意したのとほとんど同時に、17時46分ごろ‘沖ノ白石南西方沖の暗岩’（以下「本件暗岩」という。）に乗り揚げ、船長及び航海士が衝撃を2回感じたものの、乗り越えて航行を続けた。（図1参照）

図1 本件水路の水面下にある本件暗岩を乗り越えて航行を続ける本船（イメージ）

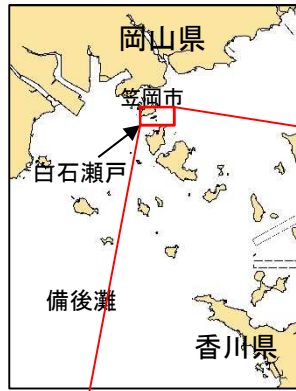
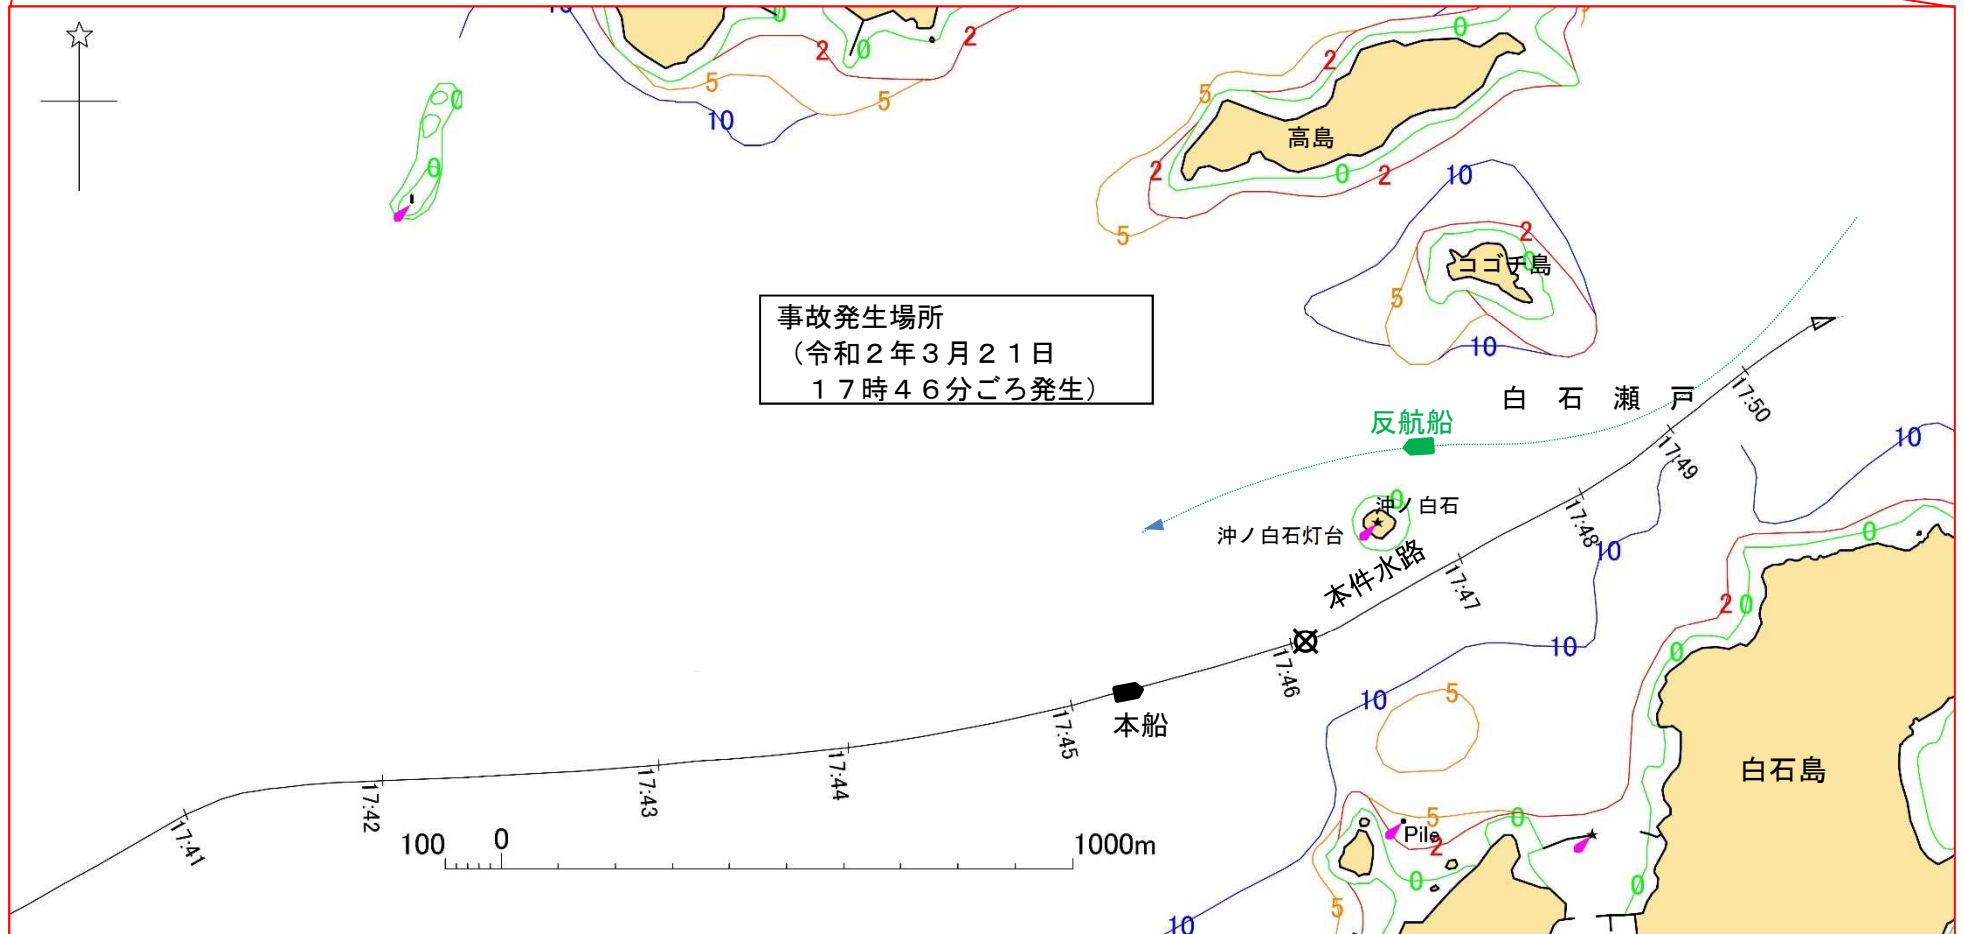
付図1 航行経路図

<p>所の点検等を行い、自力航行が可能だったので、福山港沖に向かった。</p> <p>船長は、福山港沖で錨泊し、船舶電話で海上保安庁に本事故の発生を通報した。</p> <p>(付図1 航行経路図、付表1 本船のAIS記録(抜粋) 参照)</p>
<p>その他の事項</p>	<p>本船の喫水は、船首約1.8m、船尾約3.4mであった。</p> <p>船長は、以前、内航船に乗り始めた頃、乗組員から本件水路を通航できる旨を聞いており、これまでに白石瀬戸を東進した経験が約5～6回あり、そのうち本件水路を通航するのが3回目であった。</p> <p>船長は、約4～5年前に白石瀬戸を通航する際、海図W137B及びW1118に記載されている+印(暗岩、航行に危険なもの)に赤印を付けたものの、本事故当時、本件暗岩の存在を失念していた。</p> <p>船長は、反航船を認めた際、以前、本件水路を航行した経験があったので、改めて海図等で水路調査を行わなくても大丈夫と思い、海図を確認しなかった。</p> <p>航海士は、沖ノ白石北側を通航した経験が約7～8回あったものの、本事故当時、本件水路を通航することが初めてであった。</p> <p>航海士は、以前、乗船していた別の船舶の乗組員等から本件水路にはのり網が設置されているので、通航することが困難であることを聞いており、急きょ、船長から本件水路を航行するとの指示があった際、本件水路を航行した経験がない旨を船長に伝えた。</p> <p>航海士は、本事故当時、本件水路にはのり網が設置されていることが頭に浮かんだが、本件暗岩が存在することを失念しており、船長からの指示により、以前よりのり網の設置区域が縮小され、本件水路を通航できると思った。</p> <p>船長及び航海士は、本事故後、海図及びGPSプロッターで、本件暗岩があることを確認し、本件水路を航行する前に海図等で水路調査を行えば良かったと思った。</p>
<p>分析</p> <p>乗組員等の関与</p> <p>船体・機関等の関与</p> <p>気象・海象等の関与</p> <p>判明した事項の解析</p>	<p>あり</p> <p>なし</p> <p>なし</p> <p>本船は、白石瀬戸西方沖を同瀬戸に向けて航行中、船長が、同瀬戸東方沖を航行する反航船と沖ノ白石北側の海域で行き会う状況となることを認めた際、本件水路を通航すれば反航船と安全に行き会えると思い、航海士に対して本件水路を通航するよう指示し、本件暗岩に向けて航行を続けたことから、本件暗岩に乗り揚げたものと考えられる。</p> <p>船長は、本件暗岩の存在を失念していたことから、航海士に対して本件水路を通航するよう指示したものと考えられる。</p>
