船舶事故調査報告書

令和2年8月19日
 運輸安全委員会（海事専門部会）議決
 委員 佐藤 雄二（部会長）
 委員 田村 兼吉
 委員 岡本 満喜子

事故種類	乗揚
発生日時	令和元年6月1日 21時43分ごろ
発生場所	長崎県壱岐市壱岐島南東方沖 烏帽子島灯台から真方位296° 3.8海里（M）付近 （概位 北緯33° 43.1′ 東経129° 54.8′）
事故の概要	貨物船 ^{スウェルティア} SWERTIAは、南西進中、浅瀬に乗り揚げた。 SWERTIAは、船底外板に亀裂を伴う凹損等を生じた。
事故調査の経過	令和元年6月3日、本事故の調査を担当する主管調査官（門司事務所）ほか1人の地方事故調査官を指名した。 原因関係者から意見聴取を行った。
事実情報 船種船名、総トン数 船舶番号、船舶所有者等 L×B×D、船質 機関、出力、進水等	貨物船 SWERTIA（パナマ共和国籍）、7,727トン 9524798（IMO番号）、SILVER ARROW MARITIME S.A.（船舶所有者）、GROW-WILL INC.（船舶管理会社） 104.83m×20.00m×13.80m、鋼 ディーゼル機関、3,309kW、2008年10月7日
乗組員等に関する情報	船長（インドネシア共和国籍） 男性 44歳 締約国資格受有者承認証 船長（パナマ共和国発給） 交付年月日 2016年10月21日 （2020年2月16日まで有効） 航海士A（インドネシア共和国籍） 男性 23歳 暫定締約国資格受有者承認証 航海士（パナマ共和国発給） 交付年月日 2019年4月16日 （2019年7月16日まで有効）
死傷者等	なし
損傷	船首部及び中央部の船底外板に亀裂を伴う凹損及び擦過傷
気象・海象	気象：天気 晴れ、風向 南東、風力 1、視界 良好 海象：海上 平穏、潮汐 下げ潮の初期
事故の経過	本船は、船長及び航海士Aほか15人（全員インドネシア共和国籍）が乗り組み、硫酸アンモニウム約8,000tを積載し、令和元年6月1日14時00分ごろ、中華人民共和国香港特別行政区香港港に向け、山口県宇部港を出港した。 本船は、20時00分ごろ、航海士A及び甲板手が福岡県福岡市

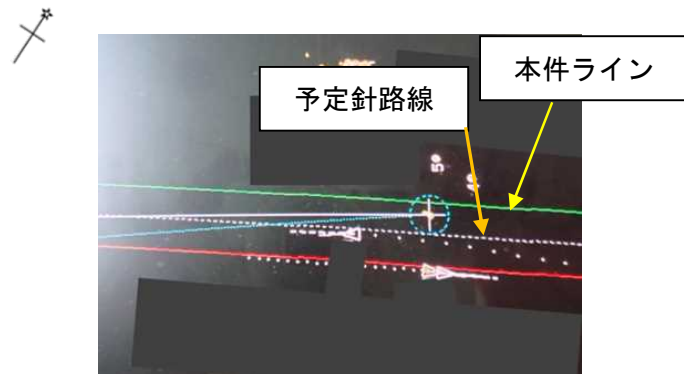
本船は、レーダー画面に、海図情報の重畳表示を行えないものの、予定針路線を表示させるとともに、船位と予定針路線間との概略の距離を把握する目的で予定針路線の両側0.5Mの距離に平行な赤色のライン(左舷側)及び‘緑色のライン(右舷側)’(以下「本件ライン」という。)を、表示させていた。(写真1参照)

写真1 レーダー画面(乗り揚げ後に船長が撮影)

航海士Aは、その後、レーダー画面で本船が予定針路線及び本件ラインの間にあるのを見て、5月に付近を東航したときの記憶から、本件浅瀬は本件ラインの北方にあるので支障はないと誤って認識し、しばらく、左舷方の反航船との航過の状況に意識を向けて海図で船位確認を行わなかった。

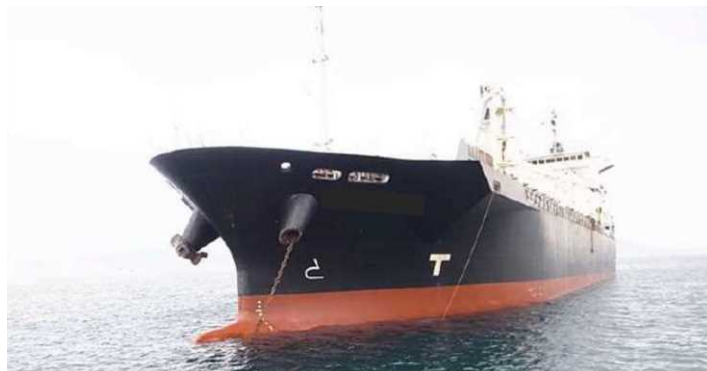
写真2 本船

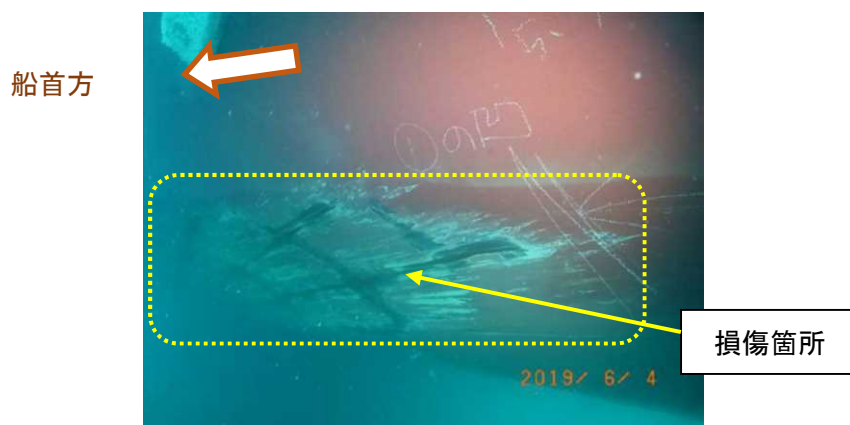
本船は、数日後、船舶管理会社が手配したサルベージ会社の支援を得て離礁し、佐賀県唐津市唐津港に移動して錨泊し、潜水調査によって船底外板に亀裂等を伴う凹損等が確認された。(写真2、写真3、写真4参照)

写真3 右舷中央部船底

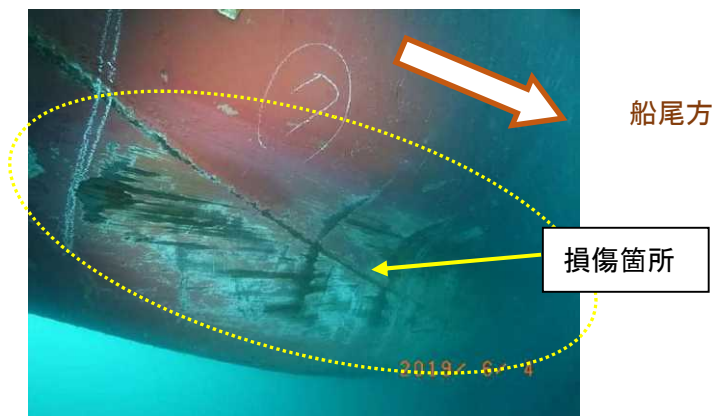
写真4 左舷船首部船底

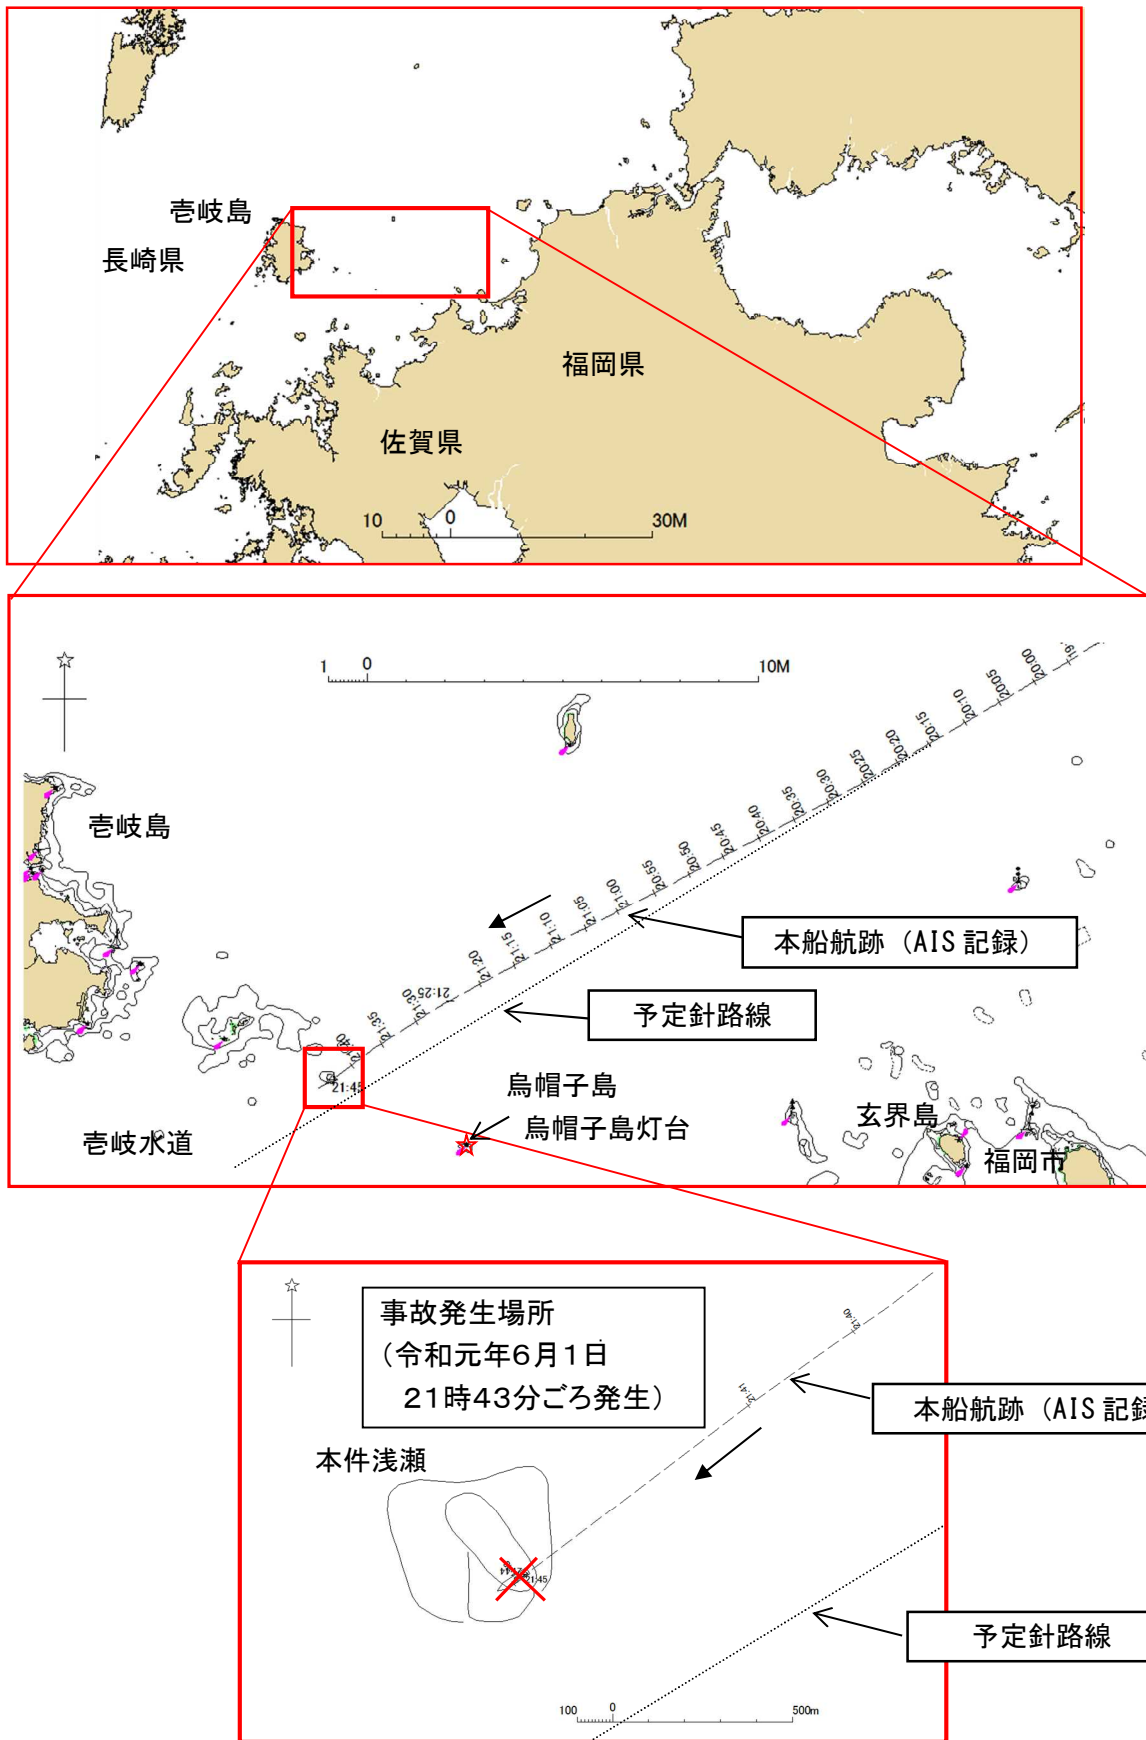
付図1 航行経路図

<p>誤って認識したことから、しばらく、左舷方の反航船との航過の状況に意識を向けて、海図で船位確認を行わなかったと考えられる。</p> <p>航海士Aが、21時30分ごろ海図に記入した船位が、AIS記録の船位と約600m異なった状況の細部について、明らかにすることができなかった。</p>
原因	<p>本事故は、本船が、夜間、壱岐島南東方沖において、自動操舵で南西進中、船橋当直中の航海士Aが、21時30分ごろ海図に記入した船位が実際の船位から南東方に約600mに位置している状況で、小角度の針路変更を行えば本件浅瀬の南方を通過できると思い、そのままの針路で航行を続けたため、21時40分ごろ船位を確認して本件浅瀬の南端付近に向かっていることに気付いて左転しようとしたものの間に合わず、乗り揚げたものと考えられる。</p>
再発防止策	<p>今後の同種事故等の再発防止に役立つ事項として、次のことが考えられる。</p> <ul style="list-style-type: none"> ・ 航海士は、予定針路線に近接する浅所などの障害物を把握の上、船位を継続的に確認して船橋当直に従事すること。 ・ 船位を海図に記入する際は、正確に記入するとともに、夜間は陸測による灯台の方位線なども利用し、正確な船位の把握に努めること。
