船舶事故調査報告書

船種 船名 旅客フェリー フェリーつるぎ
船舶番号 135032
総トン数 2,604トン

事故種類 乗組員負傷

発生日時 令和元年12月2日 08時02分ごろ

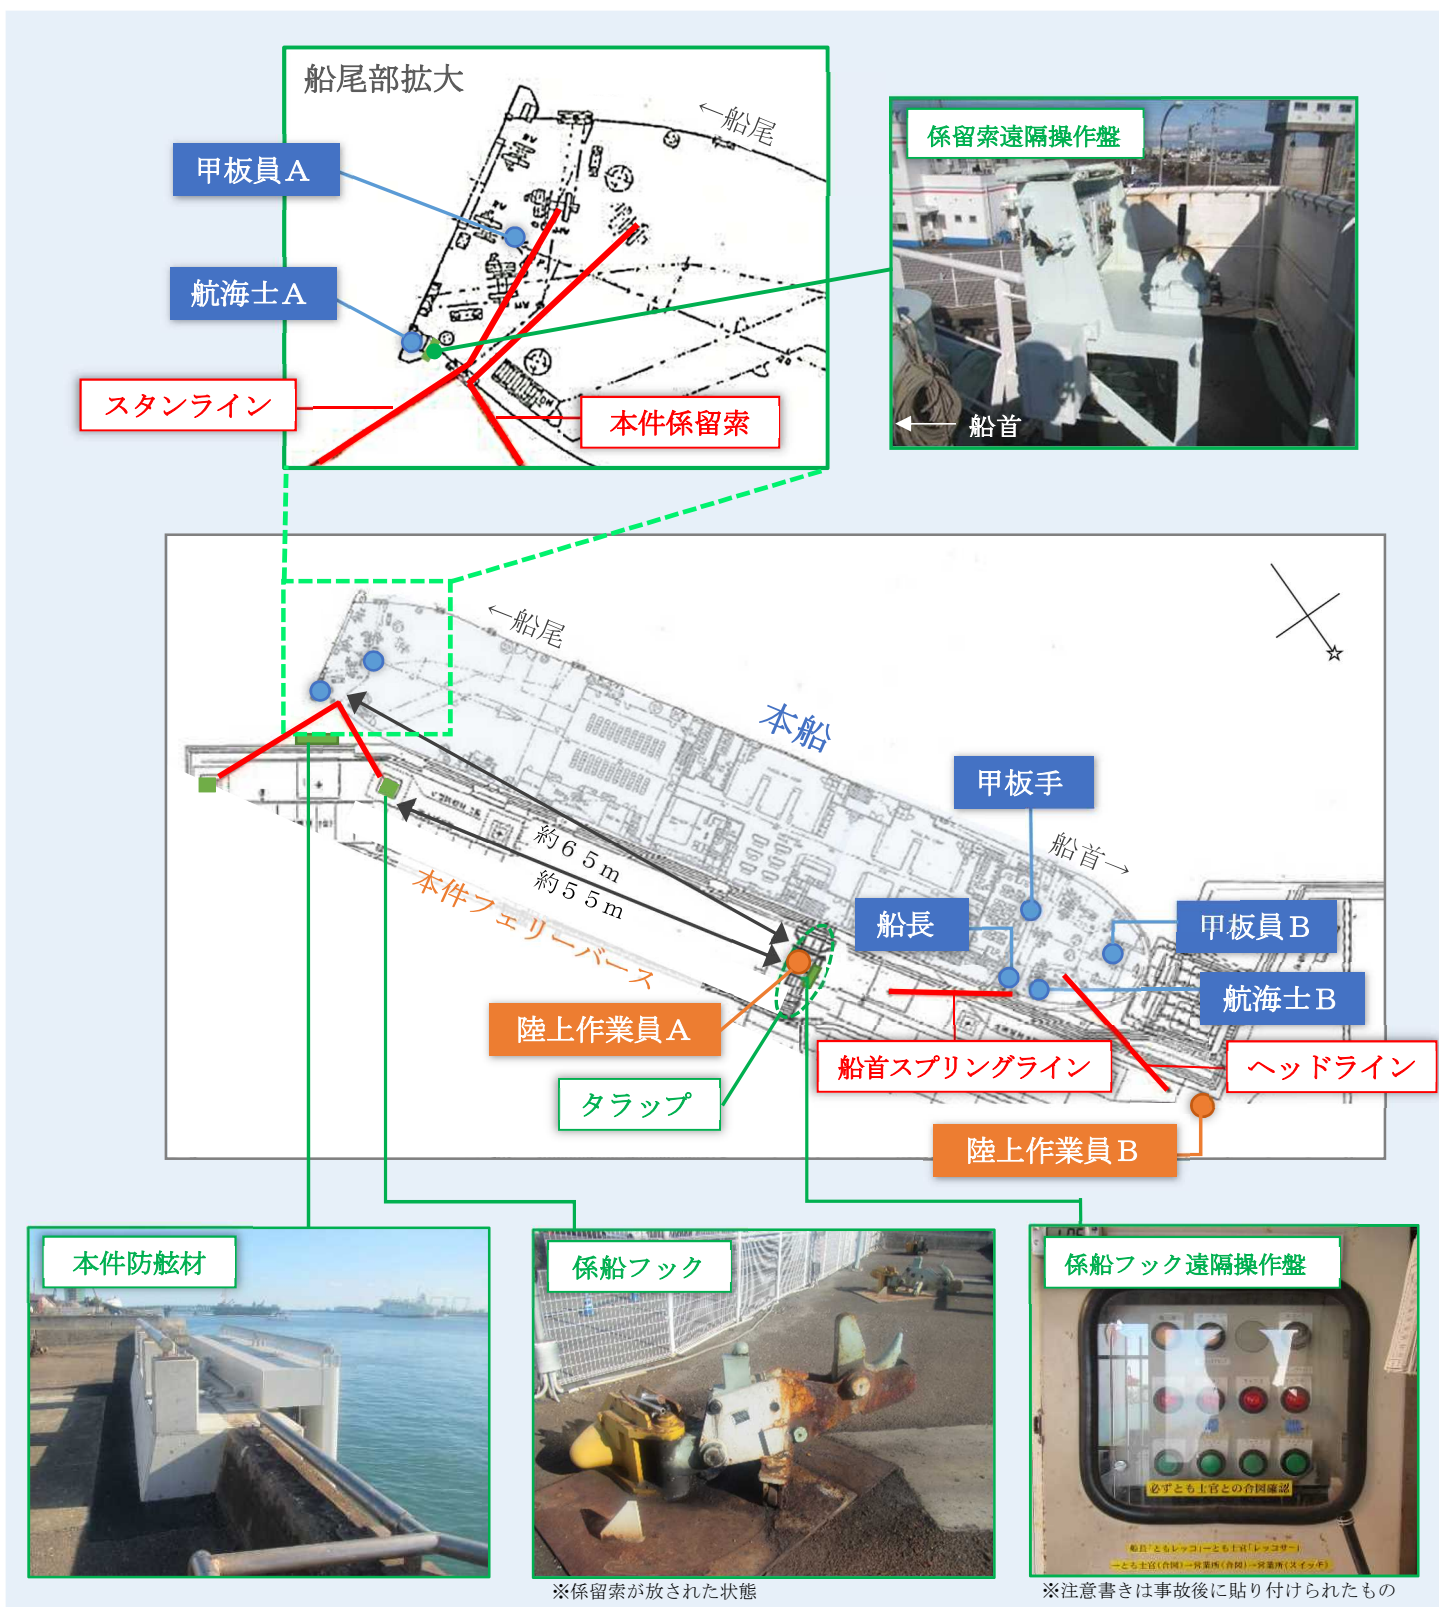
図1 本船の係船状況

船長は、本事故当日、天候が良かったので、‘出港時に“本件フェリーバースの船尾側に新設された防舷材”（以下「本件防舷材」という。）に船体を接触させながら小回りに回頭する離岸方法’（以下「本件防舷材を使用した離岸方法」という。）をテストすることとしており、まずヘッドライン*3を放した後、本船の前後位置を係留索で後方に下げることとし、航海士A及び航海士Bに係留索の操作を指示した。

航海士Aは、本件係留索を緩め、スタンラインを巻き締め、また、航海士Bは、船首スプリングラインを緩めた。

船長は、本船が約1m後方に下がったことを確認後、航海士Bに船首スプリングラインを放すように指示した。（図1参照）

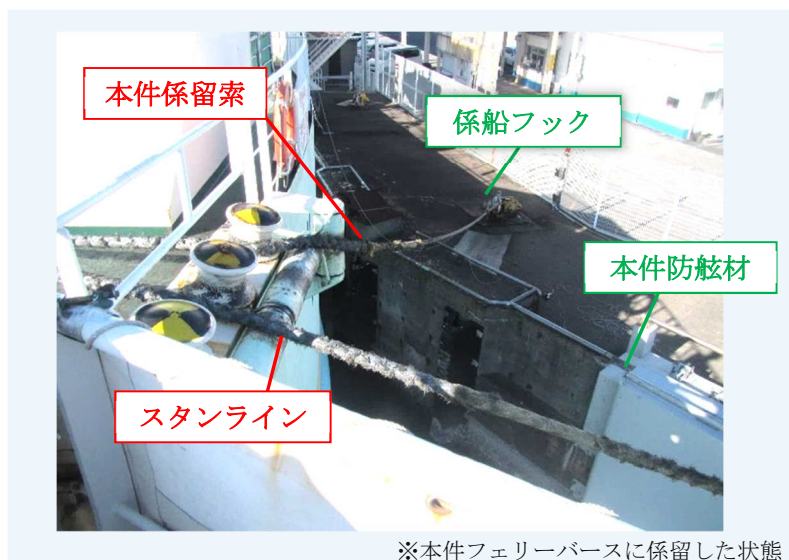
写真1 航海士Aの立ち位置から見た係留索等

航海士Aは、係留索遠隔操作盤の後方に立ち、操作レバーで船尾側の係留索2本を張り合わせる操作^{*4}をしながら、本件防舷材までの距離及び方向を目視で確認してその状況を船長にトランシーバで報告し、しばらくの間、船長と船尾の係留索を放す時期などについてのやり取りが続いた。(写真1参照)

係留索遠隔操作盤は、船尾部の右舷側に設置されており、本件係留索が延長線上になっていた。

2.1、2.2及び3.1.1から、航海士Aは、本件係留索のスナップバックゾーン^{*7}に立っており、緊張した本件係留索が放されたときの跳ね返りによって頭部及び上半身を強打し、脳挫傷、外傷性くも膜下出血、左眼窩底骨折、右第11肋骨骨折、前額・眉毛部挫創、口腔内挫創、顔面擦過傷の重傷を負ったものと推定される。

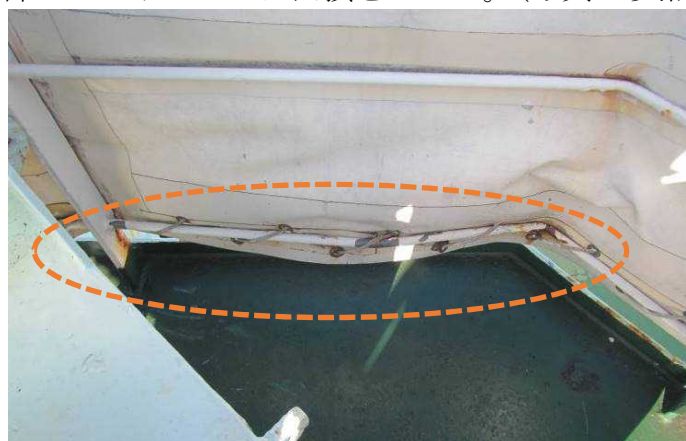
写真2 本船の損傷状況

甲板員Aは、航海士Aのところまで駆け寄ると、航海士Aが頭部から出血して意識がなく、本件係留索が破断のない状態でハンドレールに掛かっているのを認め、緊張した状態の本件係留索が急に放たれ、その勢いで跳ね返って航海士Aの頭部に当たり、その後ハンドレールに引っ掛かったのではないかと思った。

本船は、右舷船尾部のハンドレールに曲損を生じた。(写真2 参照)

- (3) 本件フェリーバースにおける入出港作業マニュアルを作成し、本船の乗組員及び本件フェリーバースの陸上作業員に周知し、係船フックの遠隔操作盤に操作手順が記載されたシールを貼付した。
- (4) 船尾部に係留索の跳ね返りによる接触防止の柵を設けるなどの設備面の改善についての検討を開始した。

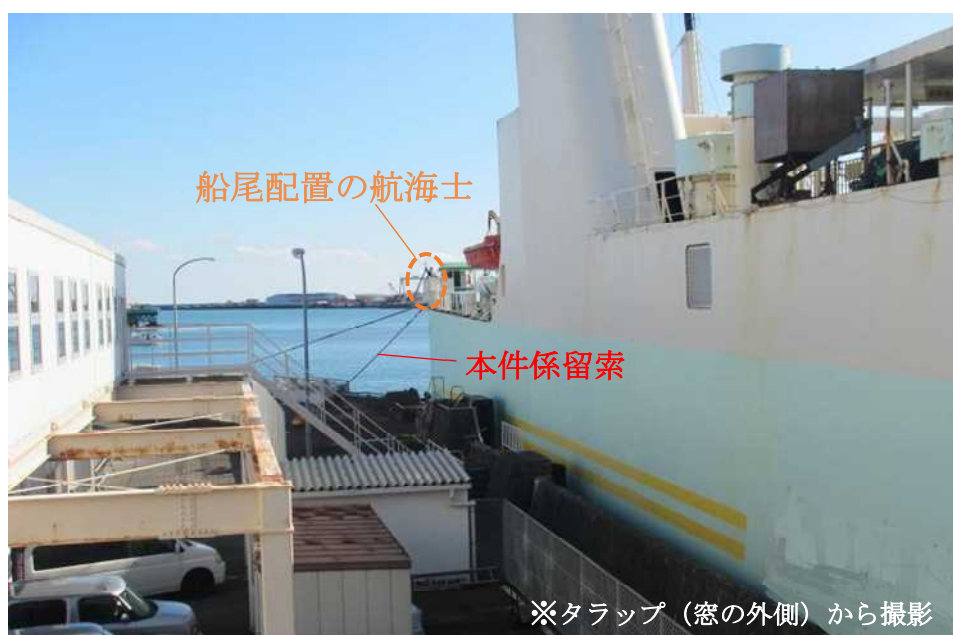
写真4 船尾配置の航海士が合図する様子

本船		本件フェリーバース（陸上側）
	船長	航海士 （船首配置及び船尾配置）	陸上作業員
①	本船の乗組員及び陸上作業員がそれぞれ配置につく		
②	船首配置及び船尾配置の航海士に係留索を放す指示（トランシーバ）	船長の指示を復唱（トランシーバ）して係留索を緩める等の調整を行う	
③		陸上作業員に係留索を放す指示（手を振る合図（夜間は誘導灯））	手を振る合図を確認し、手を振り返す（写真4参照）
④			係留索を放す

上記の手順は、A社が行う安全指導等で口頭により本船の乗組員及び本件フェリーバースの陸上作業員に周知がされていたが、マニュアル等は作成されていなかった。
