船舶事故調査報告書

令和2年8月19日
 運輸安全委員会（海事専門部会）議決
 委員 佐藤 雄二（部会長）
 委員 田村 兼吉
 委員 岡本 満喜子

事故種類	衝突（岩）
発生日時	令和2年1月18日 03時30分ごろ
発生場所	長崎県五島市美漁島西方沖の岩 黄島灯台から真方位242° 1,820m付近 （概位 北緯32° 33.5′ 東経128° 53.2′）
事故の概要	漁船満勝丸は、北進中、岩に衝突した。 満勝丸は、船首部船底外板に破口を生じた。
事故調査の経過	令和2年3月10日、本事故の調査を担当する主管調査官（長崎事務所）ほか1人の地方事故調査官を指名した。 原因関係者から意見聴取を行った。
事実情報 船種船名、総トン数 船舶番号、船舶所有者等 L×B×D、船質 機関、出力、進水等	漁船 満勝丸、12トン NS2-14963（漁船登録番号）、個人所有 14.93m（Lr）×3.84m×1.35m、FRP ディーゼル機関、426.59kW、平成3年4月23日 第292-40339号（船舶検査済票の番号）
乗組員等に関する情報	船長 男性 41歳 一級小型船舶操縦士・特殊小型船舶操縦士・特定 免許登録日 平成10年5月19日 免許証交付日 平成29年10月10日 （令和5年5月18日まで有効） 甲板員 男性 60歳 一級小型船舶操縦士・特殊小型船舶操縦士・特定 免許登録日 平成5年12月22日 免許証交付日 平成30年10月25日 （令和5年12月21日まで有効）
死傷者等	なし
損傷	船首部船底外板に破口
気象・海象	気象：天気 晴れ、風向 北西、風力 3、視界 良好 海象：波高 約1m、潮汐 下げ潮の初期 月出時刻：00時48分ごろ、月齢：22.4 長崎地方気象台は、1月17日16時32分に五島市に強風注意報（平均風速12m/s以上）及び波浪注意報（有義波高2.5m以上）

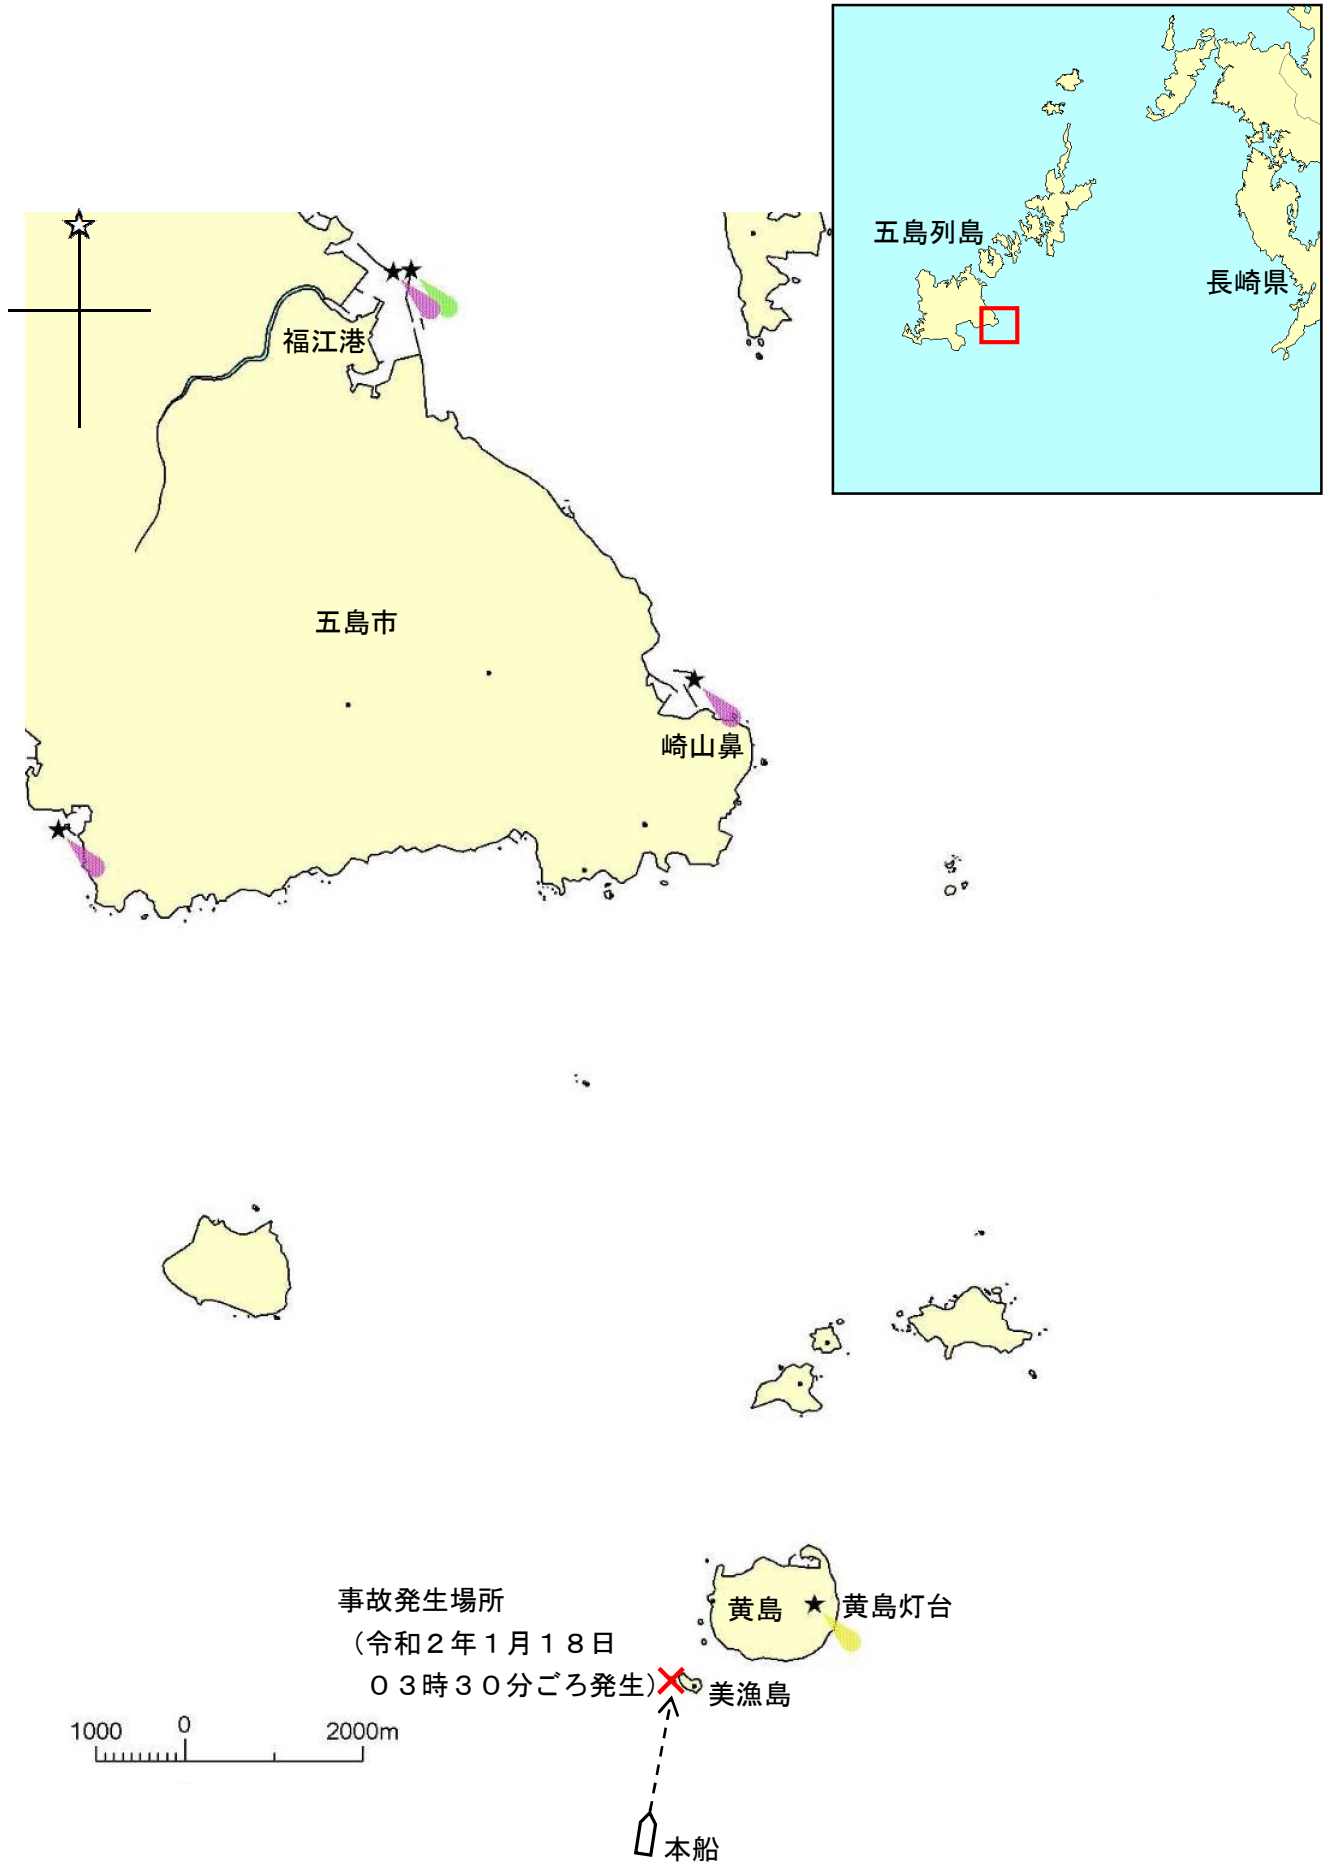
付図1 事故発生経過概略図

を発表し、本事故当時も継続中であつた。
事故の経過	<p>本船は、船長及び甲板員1人が乗り組み、まき網漁の目的で、令和2年1月17日15時50分ごろ僚船5隻と共に五島市^{なると}奈留町の船だまりを出航した後、18日03時25分ごろ五島市^{おつ}黄島南西方沖で操業を終えて帰航を開始した。</p> <p>本船は、船長が操舵室後部のベッドで休息を取り、甲板員が、操舵室右舷側に設置された椅子に腰を掛け、6海里レンジとしたレーダー及びレーダーよりも更に広域表示としたGPSプロッターを作動させて手動操舵により操船に当たり、約10ノットの対地速力で北進した。</p> <p>本船は、五島市^{さきやま}崎山鼻東方沖に向けて北進を続けていたところ、03時30分ごろ美漁島西方沖の岩に衝突した。</p> <p>本船は、甲板員が主機を中立運転とした後、船長が漁業無線で僚船に救援を要請し、僚船2隻に横抱きされて五島市^{ふくえ}福江港に入港した。 (付図1 事故発生経過概略図 参照)</p>
その他の事項	<p>本船の喫水は、船首約0.5m、船尾約1.5mであつた。</p> <p>甲板員は、本事故発生場所付近の航行経験が豊富であり、美漁島西方沖の岩の存在を知っていた。</p> <p>甲板員は、ふだん、帰航する際にレーダー及びGPSプロッターの画面を一旦詳細表示にして船位を確認していたが、本事故当時、広域表示にしたままであつた。</p> <p>甲板員は、3日後に手術を控えていたので、考え事をしていてレーダー及びGPSプロッターの画面を広域表示にしたまま航行を続けたかもしれないと本事故後に思った。</p> <p>甲板員は、本事故当時、眠気や疲労を感じていなかった。</p>
分析 乗組員等の関与 船体・機関等の関与 気象・海象等の関与 判明した事項の解析	<p>あり</p> <p>なし</p> <p>なし</p> <p>本船は、黄島南西方沖を北進中、甲板員が、レーダー及びGPSプロッターの画面を広域表示にしたまま航行を続けたことから、美漁島西方沖の岩に向かって航行していることに気付かず、同岩に衝突したものと推定される。</p> <p>甲板員は、考え事をしていたことから、レーダー及びGPSプロッターの画面を広域表示にしたまま航行を続けた可能性があると考えられる。</p>

原因	<p>本事故は、夜間、本船が、黄島南西方沖を北進中、甲板員が、レーダー及びGPSプロッターの画面を広域表示にしたまま航行を続けたため、美漁島西方沖の岩に向かって航行していることに気付かず、同岩に衝突したものと推定される。</p>

再発防止策	<p>今後の同種事故等の再発防止及び被害の軽減に役立つ事項として、次のことが考えられる。</p> <ul style="list-style-type: none">・ 航行中は、操船に集中し、GPSプロッター等の航海計器の表示範囲を適切に切り替えて船位を正確に把握すること。・ 事故発生時には速やかに海上保安庁へ通報すること。
--------------	---
