船舶事故調査報告書

事故種類	衝突
発生日時	平成31年4月28日 09時18分ごろ
発生場所	長崎県平戸市の山大島北東方沖 的山大島長崎鼻灯台から真方位076° 2.2海里（M）付近 （概位 北緯33° 31.1′ 東経129° 35.9′）
事故の概要	漁船58咲希佳は、北進中、また、プレジャーボートくろかみは、漂泊中、両船が衝突した。 58咲希佳は、船首部外板に擦過傷を生じ、また、くろかみは、右舷船尾部外板の破口等を生じた。
事故調査の経過	令和元年5月8日、本事故の調査を担当する主管調査官（長崎事務所）ほか1人の地方事故調査官を指名した。 原因関係者から意見聴取を行った。
事実情報 船種船名、総トン数 船舶番号、船舶所有者等 L×B×D、船質 機関、出力、進水等	A 漁船 58咲希佳、19トン NS2-23467（漁船登録番号）、有限会社浜正水産 31.60m×4.97m×1.72m、FRP ディーゼル機関、736kW（動力漁船登録票による）、平成27年3月29日 第292-50996号（船舶検査済票の番号） B プレジャーボート くろかみ、5トン未満 292-38727佐賀、個人所有 6.34m（Lr）×2.35m×1.16m、FRP ガソリン機関（船外機）、84.6kW、平成6年8月
乗組員等に関する情報	A 船長A 男性 55歳 一級小型船舶操縦士・特殊小型船舶操縦士・特定 免許登録日 昭和62年4月16日 免許証交付日 平成28年9月15日 （令和4年4月15日まで有効） 甲板員A 男性 29歳 一級小型船舶操縦士 免許登録日 平成25年3月22日 免許証交付日 平成29年9月6日 （令和5年3月24日まで有効）

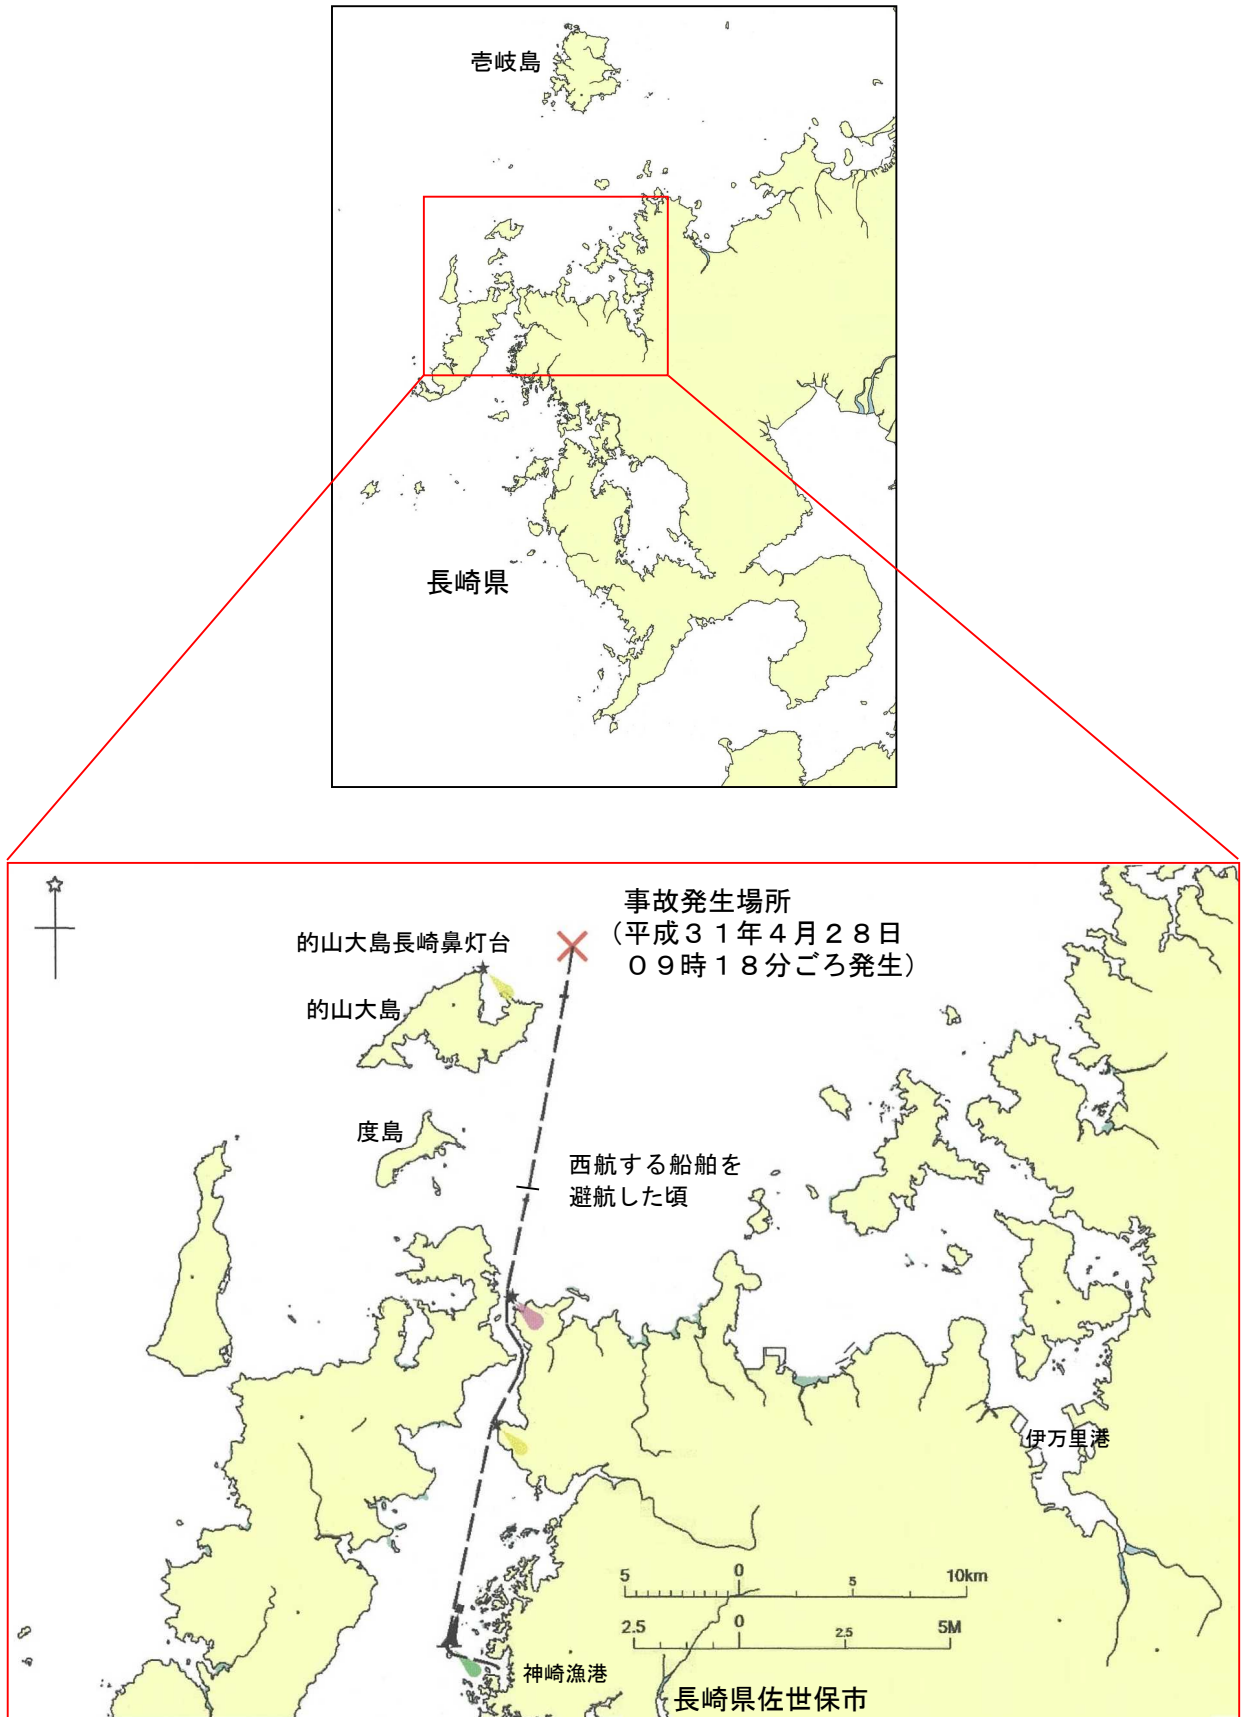
付図1 事故発生経過概略図

<p>B 船長B 男性 66歳 一級小型船舶操縦士 免許登録日 平成29年7月14日 免許証交付日 平成29年7月14日 (令和4年7月13日まで有効)</p>
死傷者等	なし
損傷	<p>A 船首部外板に擦過傷 B 右舷船尾部外板に亀裂を伴う破口、船外機に濡損</p>
気象・海象	<p>気象：天気 曇り、風向 北東、風力 3、視界 良好 海象：海上 平穏、潮汐 下げ潮の中央期</p>
事故の経過	<p>A船は、船長A及び甲板員Aほか1人が乗り組み、まき網漁の目的で、平成31年4月28日07時30分ごろ長崎県壱岐島北方沖の漁場に向けて僚船6隻と共に同県佐世保市神崎漁港を出港した。</p> <p>A船は、船長Aが操舵室後部のベッドで休息を取り、甲板員Aが、操舵室右舷側に設置された椅子に腰を掛け、1.5M及び3Mレンジとしたレーダー及び目視で見張りを行いながら自動操舵により操船に当たり、約10ノット(kn)の速力(対地速力、以下同じ。)で北進した。</p> <p>A船は、船首方に死角が生じていた状況下、甲板員Aが、平戸市度島の南東方沖で西航する大型船舶を認め、同船舶の船尾方を通過して避航した後、レーダー画面で前路に船舶の映像を認めなかったため、前方に航行の支障となる船舶はないと思い北進を続けた。</p> <p>A船は、北進中、甲板員Aが09時21分ごろ後続していた僚船から無線による連絡を受けてA船とB船とが衝突していたことを知り、反転して衝突場所に戻った。</p> <p>甲板員Aは、僚船がB船乗船者を救助したことを確認し、本事故の発生を海上保安庁に通報した。</p> <p>B船は、船長Bが1人で乗り組み、友人3人を乗せ、07時00分ごろ釣りの目的で伊万里港を出港し、08時00分ごろの山大島北東方沖の釣り場に到着し、船外機を停止して船首からパラシュート型シーアンカーを投入し、船首を東方に向けて釣りをしながら漂流を始めた。</p> <p>船長Bは、右舷船尾部で釣りをしていたところ、南方約3kmのところ北進するA船を認め、いずれA船がB船を避けて行かろうと思いき、漂流を続けた。</p> <p>B船は、A船が南方約900mのところ接近したとき、船長Bが船首側に移動してA船に向かって両手を大きく左右に振りながら大声で叫んだものの、依然としてA船が接近してくるので、右舷側の同乗者が海中に飛び込んだ直後、09時18分ごろ右舷船尾部にA船が衝突した。</p>
