船舶事故調査報告書

事故種類	衝突
発生日時	令和元年5月26日 07時35分ごろ
発生場所	長崎県長崎市三重式見港 三重式見港式見防波堤灯台から真方位215°1,100m付近 （概位 北緯32°46.7′ 東経129°46.9′）
事故の概要	プレジャーボート飛龍 ^{ひりゅう} は、西北西進中、また、ミニボート（船名なし）は、錨泊中、両船が衝突した。 飛龍は、船首部船底の擦過傷等を生じ、また、ミニボート（船名なし）は、右舷船首部外板の破損等を生じた。
事故調査の経過	令和元年5月28日、本事故の調査を担当する主管調査官（長崎事務所）ほか1人の地方事故調査官を指名した。 原因関係者から意見聴取を行った。
事実情報 船種船名、総トン数 船舶番号、船舶所有者等 L×B×D、船質 機関、出力、進水等	A プレジャーボート 飛龍、5.9トン NS2-10637（漁船登録番号）、個人所有 12.45m(Lr)×2.63m×0.81m、FRP ディーゼル機関、316.27kW、平成6年11月17日 第292-39079号（船舶検査済票の番号） B ミニボート（船名なし）、総トン数なし なし、個人所有 3.07m×1.37m×0.69m、アルミニウム ガソリン機関（船外機）、1.47kW
乗組員等に関する情報	A 船長A 男性 77歳 一級小型船舶操縦士・特殊小型船舶操縦士・特定 免許登録日 昭和49年12月20日 免許証交付日 平成27年1月19日 （令和2年3月28日まで有効） B 操縦者B 男性 66歳 一級小型船舶操縦士・特殊小型船舶操縦士・特定 免許登録日 平成15年11月21日 平成30年11月24日をもって失効していた。
死傷者等	なし
損傷	A 船首部船底に擦過傷及び推進器翼に曲損

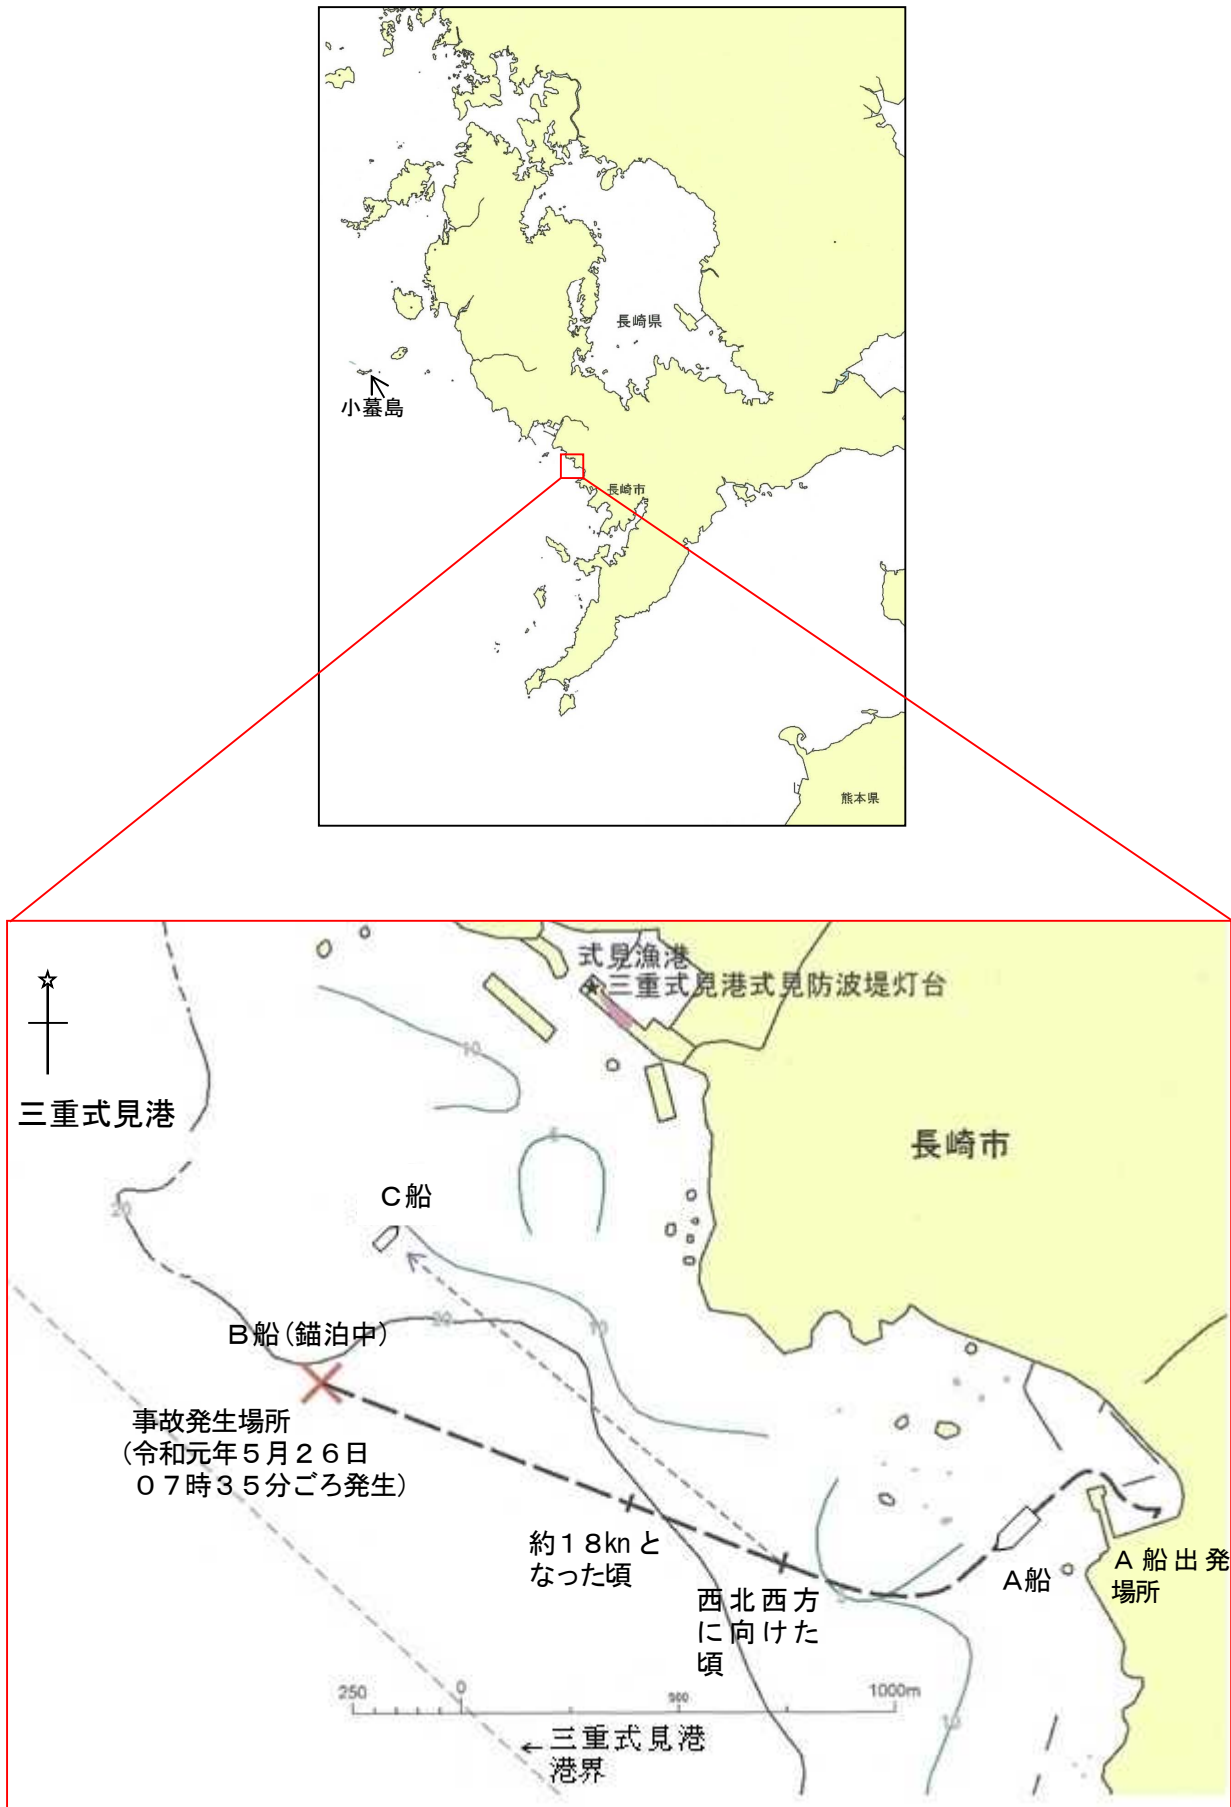
付図1 事故発生経過概略図

B 右舷船首部外板に破損、左舷中央部に凹損（全損）
気象・海象	気象：天気 晴れ、風向 北東、風力 1、視界 良好 海象：海上 平穏、潮汐 低潮時
事故の経過	<p>A船は、船長Aが1人で乗り組み、親族1人（以下「同乗者」という。）を乗せ、釣りの目的で、令和元年5月26日07時30分ごろ長崎市小曇島南方沖の釣り場に向けて三重式見港の係留場所を出発した。</p> <p>A船は、船長Aが、操舵室右舷船尾側の操縦席に腰を掛けて操船に当たり、1.5海里レンジとしたレーダーを作動させ、約9ノット（kn）の速力（対地速力、以下同じ。）で手動操舵により南西進した。</p> <p>船長Aは、釣り場に針路を向ける目的で緩やかに右回頭していたとき、右舷方に赤い旗を掲げたボート（以下「C船」という。）を認めたので、C船から距離を隔てるようC船の船尾方に針路を定め、自動操舵に切り替えて徐々に増速を始めた。</p> <p>A船は、間もなく約18knの速力となり、船首が浮上して船首方に死角が生じた状況下、船長Aが右舷船首方のC船を気にしながら西北西進中、07時35分ごろ衝撃を感じた。</p> <p>船長Aは、機関を中立運転として後方を振り返った際、B船を初認して衝突したことを知り、同乗者から船尾方の海上に操縦者Bがいる旨を告げられ、操縦者Bを救助した後、海上保安庁に本事故の発生を通報した。</p> <p>A船は、B船をえい航して、A船の係留場所に戻った。</p> <p>B船は、操縦者Bが1人で乗り、06時20分ごろ三重式見港の船溜まりを出発した。</p> <p>B船は、06時40分ごろ三重式見港内の釣り場に到着し、操縦者Bが、船外機を停止して船首部から約1.5kgの錨を海中に投下し、船首部に縦約30cm、横約50cmの赤い旗を海面上の高さ約2mに掲げて釣りを始めた。</p> <p>操縦者Bは、B船の船首が北東方を向いていたとき、左舷船尾で仕掛けを作りながら周囲を見渡し、左舷方にB船と同じように赤い旗を掲げたC船など数隻の釣り船と右舷方にB船に向かって航行してくるA船をそれぞれ認め、いずれA船がB船を避けて行くと思い、釣りを続けた。</p> <p>B船は、操縦者Bが、A船が更に接近していることに気付き、そばにあった笛を2度吹いたが、A船がそのまま接近するので、右舷船尾方に飛び込んだ直後、右舷船首部にA船の船首部が衝突した。</p> <p>（付図1 事故発生経過概略図、写真1 A船、写真2 B船 参照）</p>

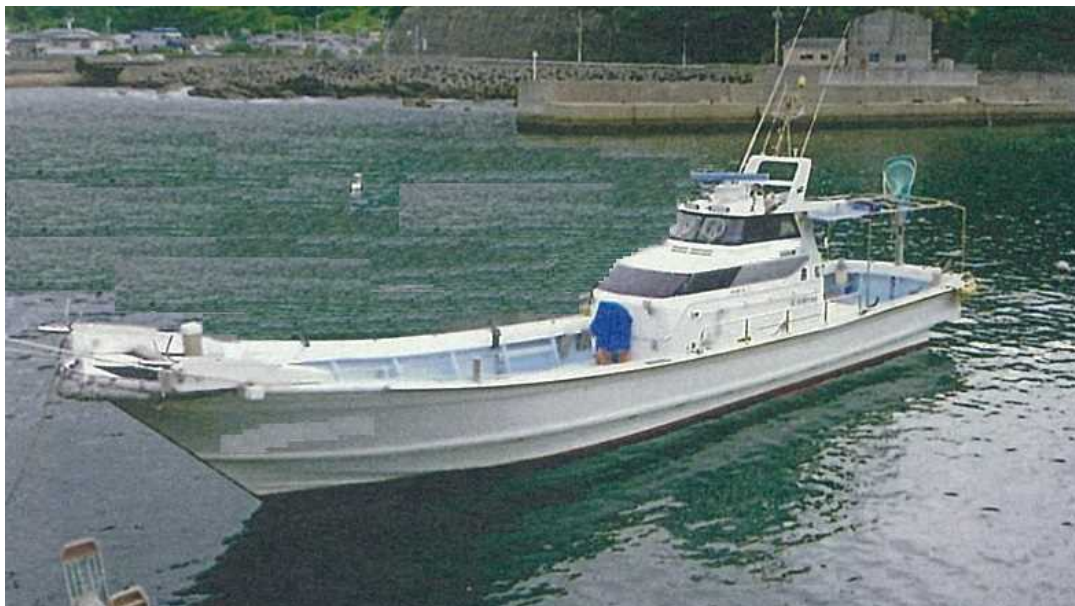
写真1 A船

<p>けた位置から正船首左舷約11°から右舷約7°までの範囲に船首浮上による死角が生じていたが、操縦席から立ち上がると死角が解消された。</p> <p>船長Aは、船首に死角が生じたときは時々立ち上がって前路を見たり、船首を左右に振るなど死角を補う見張りを行っていたが、本事故時は、右舷船首方のC船が気になり、死角を補う見張りを行っていなかったと本事故後に思った。</p> <p>船長Aは、西北西進中にレーダー画面を見たが、B船の映像が小さかったので気付かなかったものと本事故後に思った。</p> <p>B船の長さ（登録長相当）は、約2.76mであった。</p> <p>操縦者Bは、A船がB船に船首を向けて航行していることを認めたとき、これまでもB船に接近する他船が錨泊中のB船を避けていたので、いずれA船がB船を避けて行くものと思った。</p> <p>操縦者Bは、膨脹式救命胴衣を着用していた。</p>
<p>分析</p> <p>乗組員等の関与 船体・機関等の関与 気象・海象等の関与 判明した事項の解析</p>	<p>A あり、B あり A あり、B なし A なし、B なし</p> <p>A船は、三重式見港において西北西進中、船長Aが、右舷船首方にいたC船に意識を向け、船首方に死角が生じた状態で航行を続けたことから、前路で錨泊中のB船に気付かず、B船と衝突したものと考えられる。</p> <p>船長Aは、操縦席から立ち上がるなどして船首方に生じた死角を補う見張りを行わなかったことから、前路で錨泊中のB船に気付かなかったものと考えられる。</p> <p>B船は、三重式見港において錨泊中、操縦者Bが、A船がB船に向かって接近するのを認めた際、これまでも接近する他船が錨泊中のB船を避けていたので、いずれA船がB船を避航するものと思い錨泊を続けたことから、A船と衝突したものと考えられる。</p>
<p>原因</p>	<p>本事故は、三重式見港において、A船が西北西進中、B船が錨泊中、船長Aが、右舷船首方にいたC船に意識を向け、船首方に死角が生じた状態で航行を続け、また、操縦者Bが、いずれA船がB船を避航するものと思い錨泊を続けたため、両船が衝突したものと考えられる。</p>

<p>再発防止策</p>	<p>今後の同種事故等の再発防止に役立つ事項として、次のことが考えられる。</p> <ul style="list-style-type: none"> ・ 船首方に死角が生じている場合は、操縦席から立ち上がったたり、船首を左右に振るなどして死角を補う見張りを行うこと。 ・ 錨泊中に自船に接近する他船を認めた場合、いずれ他船が自船を避航するものと思い込まず、動静を監視し、余裕のある時期に注

意喚起を行い、必要に応じて機関を始動して移動するなど、衝突を避けるための措置を採ること。
--	--
